# Untersuchungsbericht

Aktenzeichen: BEU-uu2019-10/004-3323

## Gefährliches Ereignis im Eisenbahnbetrieb

| Ereignisart: | Störung am Fahrzeug |

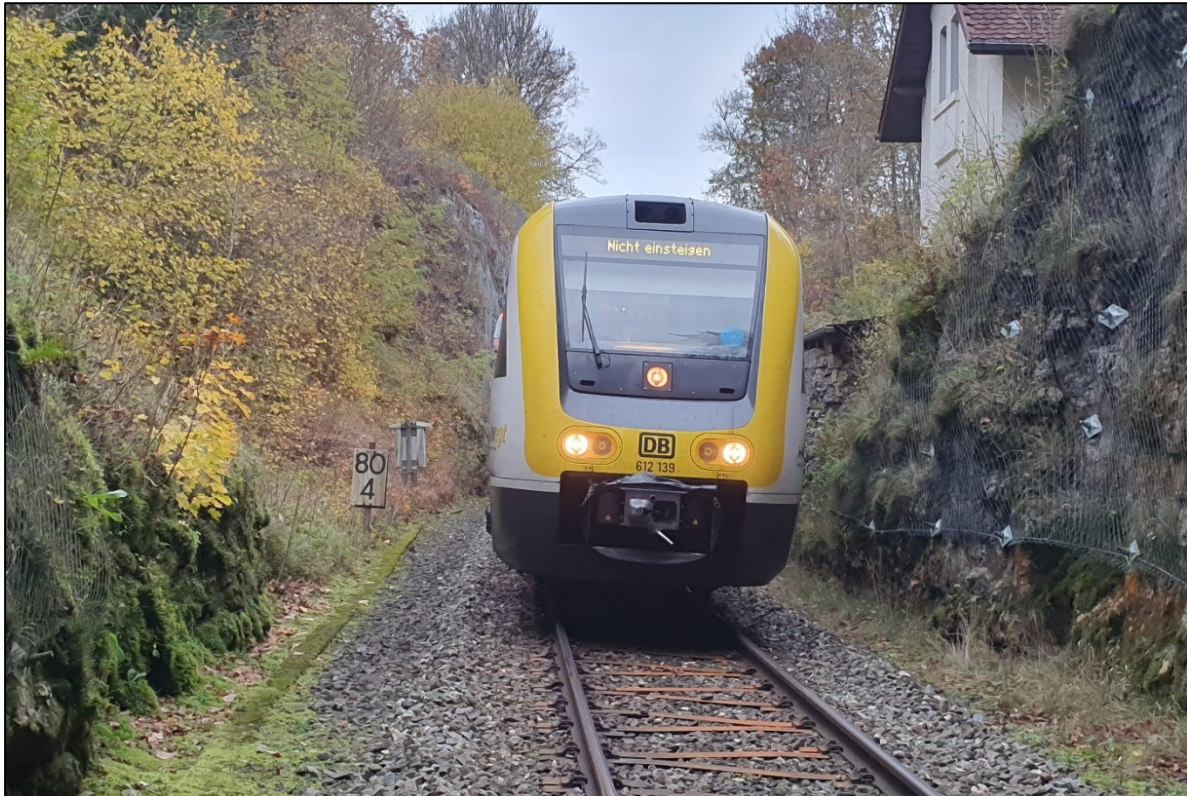
Abbildung 3: Standort geführter VT vor dem Hönbergtunnel <sup>3</sup>

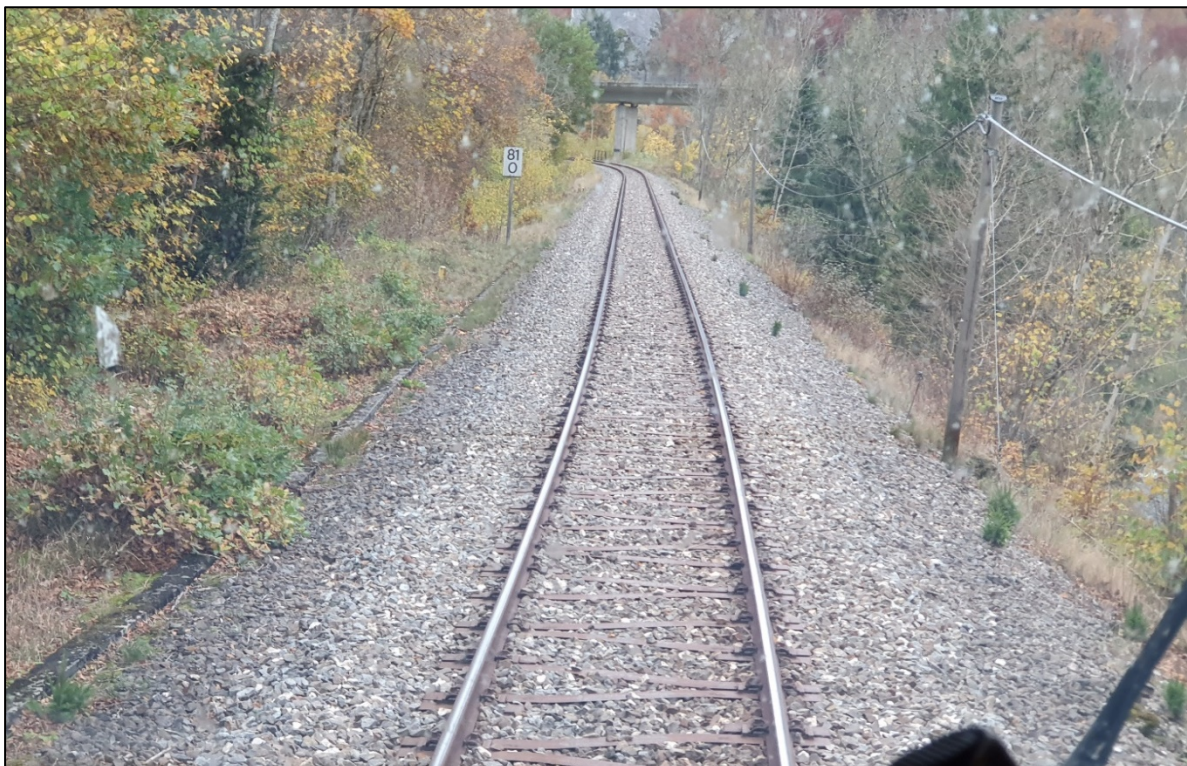
Abbildung 4: Standort entlaufener führender VT, Blick in Fahrtrichtung<sup>4</sup>
