# Untersuchungsbericht

Aktenzeichen: 60uu2013-02/028-3323

## Gefährliches Ereignis im Eisenbahnbetrieb

| Ereignisart: | Zugkollision |

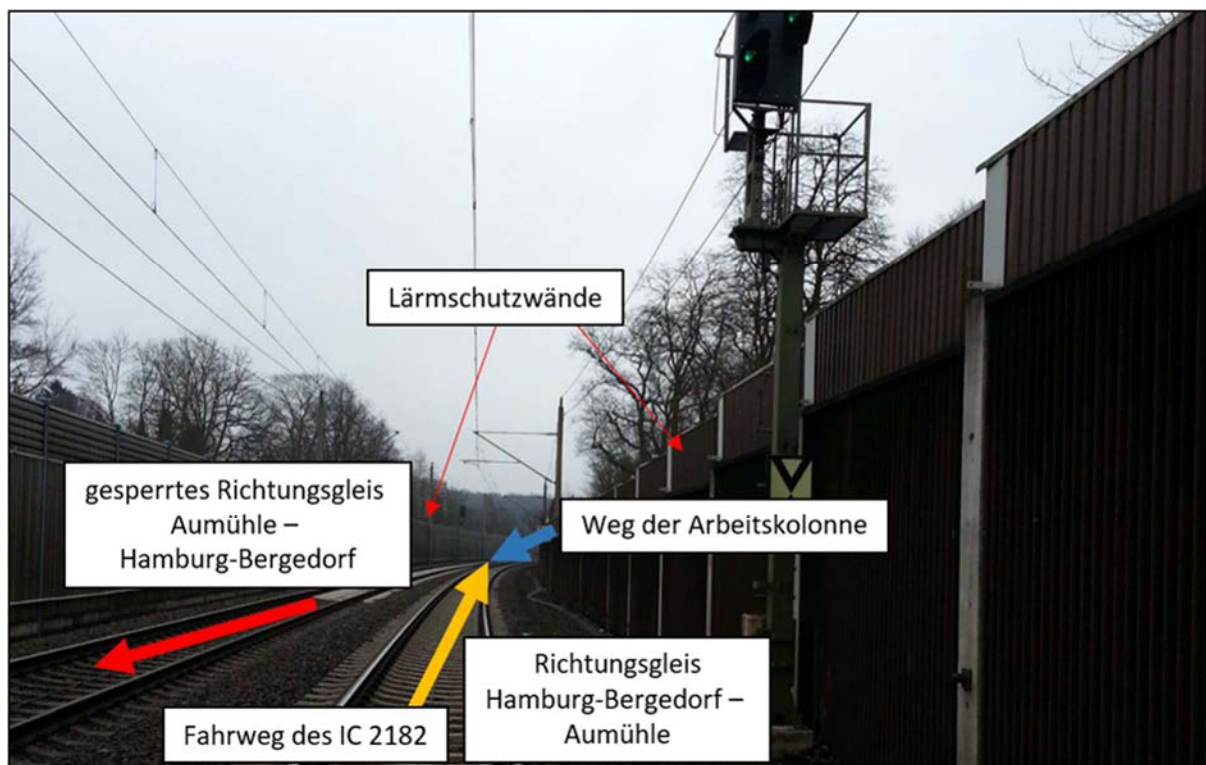
Abbildung 2: Bereich der Unfallstelle<sup>2</sup>

Die Abbildung 2 zeigt die Örtlichkeit an der Unfallstelle, aufgenommen vor dem Standort des Signals V 482 ca. in km 266,95 in Fahrtrichtung des IC 2182. Der Abbildung 3 ist die Situation nach dem Stillstand des Zuges, aufgenommen gegen die Fahrtrichtung des IC 2182, zu entnehmen.

Durch die Lärmschutzwände ist die Sichtweite in beide Richtungen begrenzt. An der Unfallstelle beträgt sie ca. 250 m.
