# Untersuchungsbericht

Aktenzeichen: 60uu2015-09/012-3323

## Gefährliches Ereignis im Eisenbahnbetrieb

| Benachbarte Betriebsstellen: | Hoffenheim - Reilsheim |

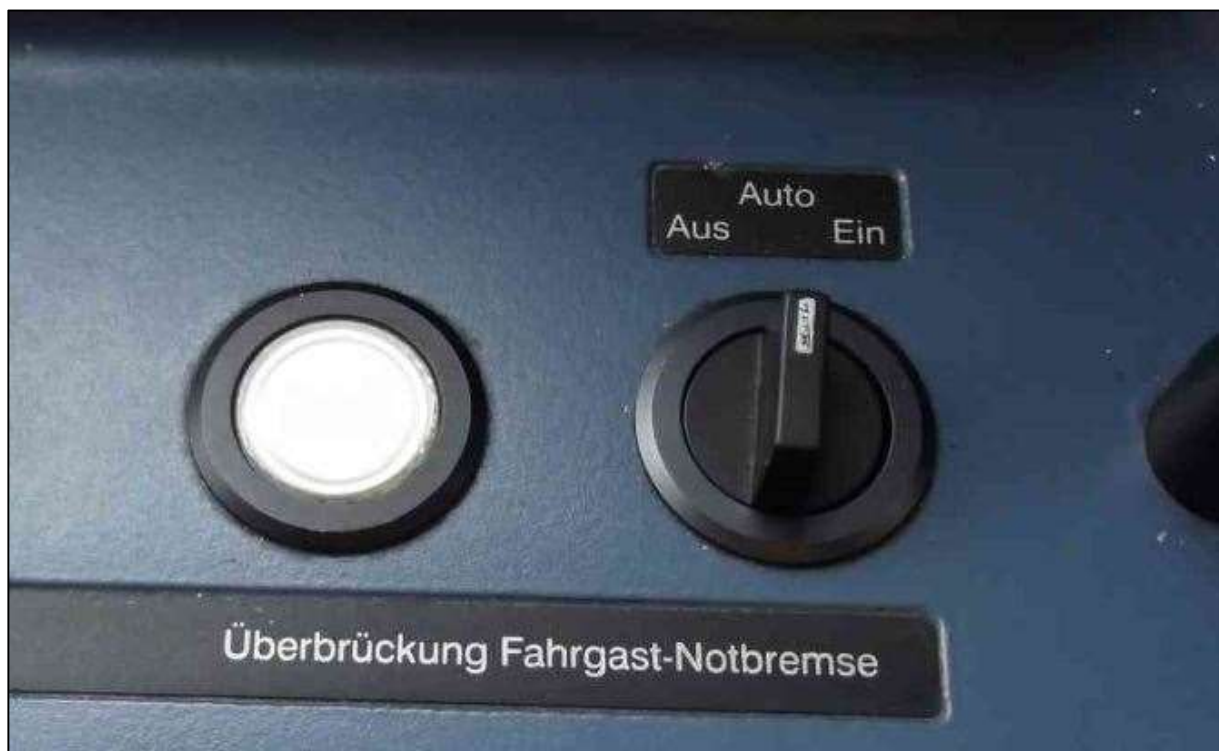
Abbildung 5: Bedienelemente NBÜ im Führerstand

Gemäß Ril 915.0109 Abschn. 15 Abs. 4 können Triebfahrzeuge (Tfz) mit einer NBÜ ausgerüstet sein. In den Regeln für das Bedienen der Tfz können zusätzliche oder abweichende Regelungen für das Bedienen und Prüfen der NBÜ enthalten sein. Im Abschnitt 3.14 der Bedienungsanweisung Ril 493.0425 für diese Baureihe war die Bedienung der Notbremse und der NBÜ geregelt. Der in der nachfolgenden Abbildung dargestellte Drehschalter „NBÜ“ im Führerstand musste sich während der Fahrt in der Stellung „Auto“ (Grundstellung) befinden.

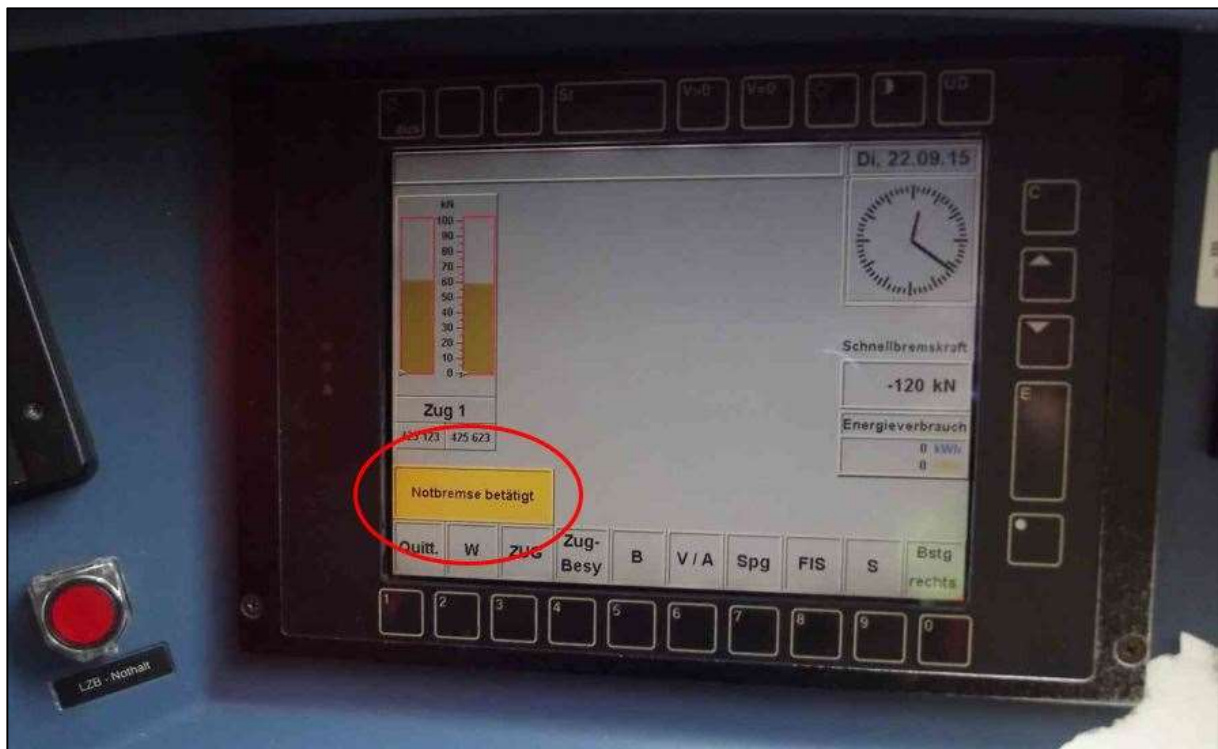
Abbildung 6: Anzeige „Notbremse betätigt“ auf MTD im Führerstand links

Eine Notbremsanforderung nach Bedienen der Fahrgastnotbremse wurde dem Tf im Führerstand durch Blinken des LM „Notbremse“ auf dem MFA, durch Meldung am Maschinentechnischen Display (MTD) und durch einen Intervallton angezeigt. Die nachfolgenden beiden Abbildungen zeigen die optischen Meldungen der Notbremsanforderung im Führerstand.

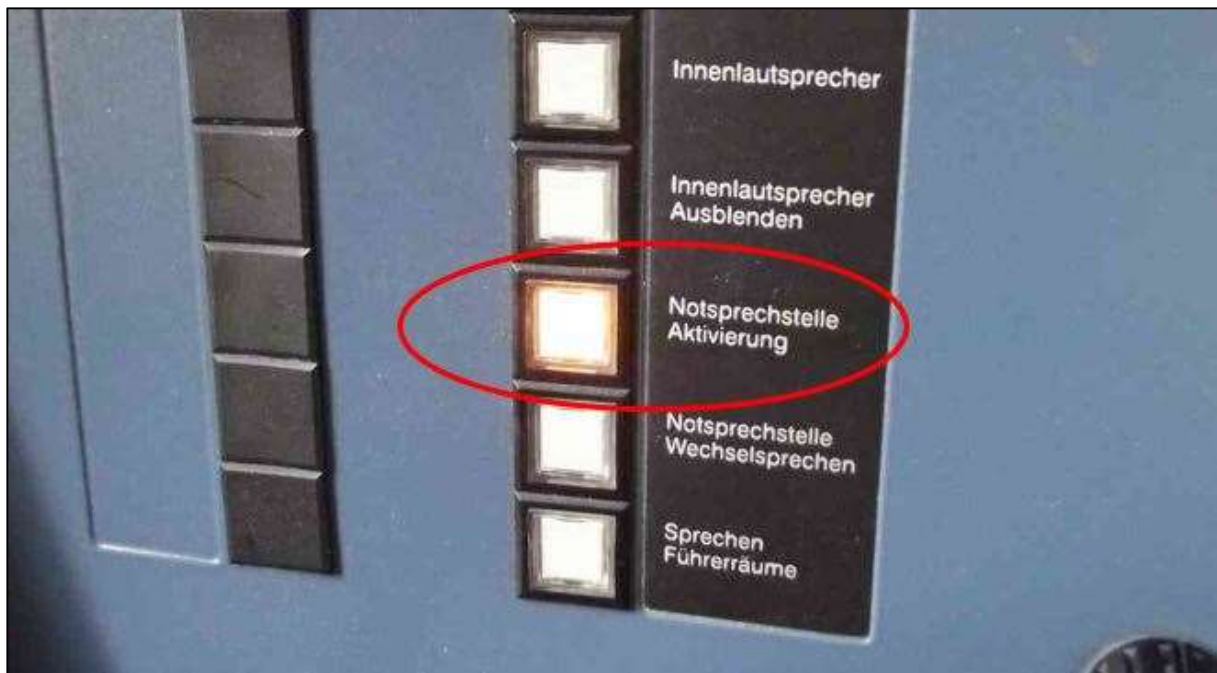
Abbildung 9: Anzeige aktivierte Notsprechstelle im Führerstand rechts

Die Sprechverbindung mit der Sprechstelle, die der betätigten Fahrgastnotbremse am nächsten liegt, wird bei Betätigen der Fahrgastnotbremse immer eingeschaltet, unabhängig ob die Fahrgastnotbremse wirkte oder überbrückt war. Auch dies wurde dem Tf entsprechend der folgenden Abbildung auf dem Führerstand signalisiert.

Die Annahme von Rufen von Sprechstellen während der Fahrt sind nach Ril 493.0425 Abschn. 6.8.5 vom Tf nachrangig gegenüber betrieblichen Handlungen zu behandeln. Spätestens im Zusammenhang mit der Aktivierung der Fahrgastnotbremse wäre die Nachfrage als Reaktion durch den Tf angezeigt gewesen. Der Tf hatte nicht auf die mehrmalige Aktivierung der Sprechstelle reagiert.

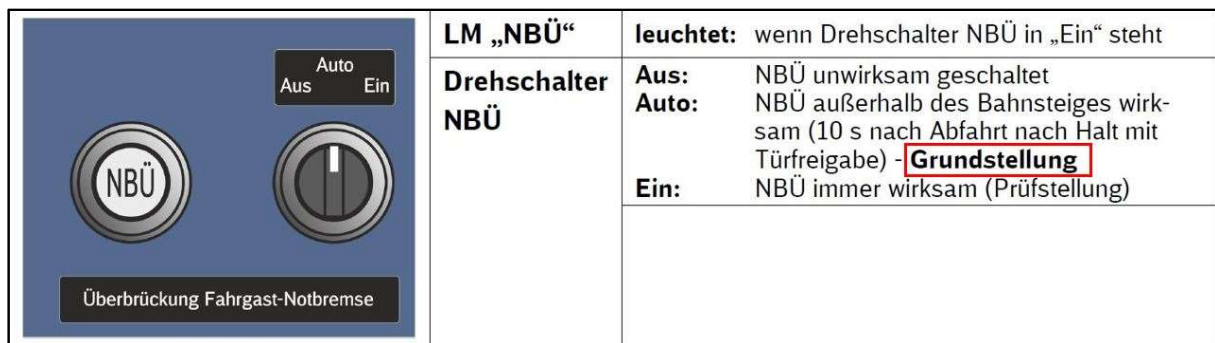
Abbildung 10: Bedienelemente NBÜ auf dem Führerpult<sup>7</sup>

Das Fahrzeug war mit einer NBÜ ET 423-426 ausgerüstet. Hierbei war vorgesehen, dass eine eingeleitete Fahrgastnotbremse im Regelfall überbrückt wird. Die Aktivierung und Prüfung der NBÜ erfolgte gemäß Fahrzeugbeschreibung in Ril 493.0425Z01 Punkt 9.9 mit dem in der Bedienvorschrift genannten Drehschalter über die Stellungen „Aus“, „Auto“ und „Ein“ auf dem Führerpult.

- In der Stellung „Aus“ führt das Betätigen der Fahrgastnotbremse immer zu einer Notbremsung. Eine aktive Handlung des Tf ist nicht erforderlich.
- In der Stellung „Auto“ ist die Notbremse bis zum nächsten Halt mit Türfreigabe überbrückt. Überbrückt bedeutet, dass die Notbremsanforderung durch Blinken des LM „Notbremse“ im MFA, durch Meldung am MTD und durch einen Intervallton dem Tf am Führerpult angezeigt bzw. signalisiert wird. Eine automatische Bremsung erfolgt nicht. Der Tf muss aktiv eine Notbremsung auslösen. Ausgenommen davon ist ein kurzes Zeitfenster nach einem Verkehrshalt mit Türfreigabe. Bis ca. 10 s nach Abfahrt wird in diesem Zeitraum eine bediente Fahrgastnotbremse immer direkt d. h. ohne Mitwirkung des Tf wirksam.
- Die Stellung „Ein“ ist ausschließlich für das Prüfen der NBÜ vorgesehen. Nur dann leuchtet der LM „NBÜ“.

Die NBÜ ET 423-426 erfüllt dieses Kriterium nicht. Wie in Kapitel 4.7.1 ausgeführt, bedarf es bei der NBÜ ET 423-426 immer einer aktiven Handlung des Tf. Laut Absatz 1 der Ergänzungsregelung B 009 behalten die konstruktiven Ausführungen in bereits vorhandenen Fahrzeugen auch weiterhin ihre Zulassung, vorausgesetzt sie zeigen keine betriebsgefährlichen Mängel auf. Vorbehaltlich dieser Einschränkung war eine rückwirkende Anwendung der B 009 auf diese Fahrzeugbaureihe nicht vorgesehen. Das betroffene Fahrzeug 425 123-7 erhielt bereits 2002 eine Abnahme durch das EBA, die erste Version der B 009 stammte aus dem Jahr 2008.
