# Untersuchungsbericht

Aktenzeichen: BEU-uu2018-07/004-3323

## Gefährliches Ereignis im Eisenbahnbetrieb

| Ereignisart: | Bahnübergangsunfall |

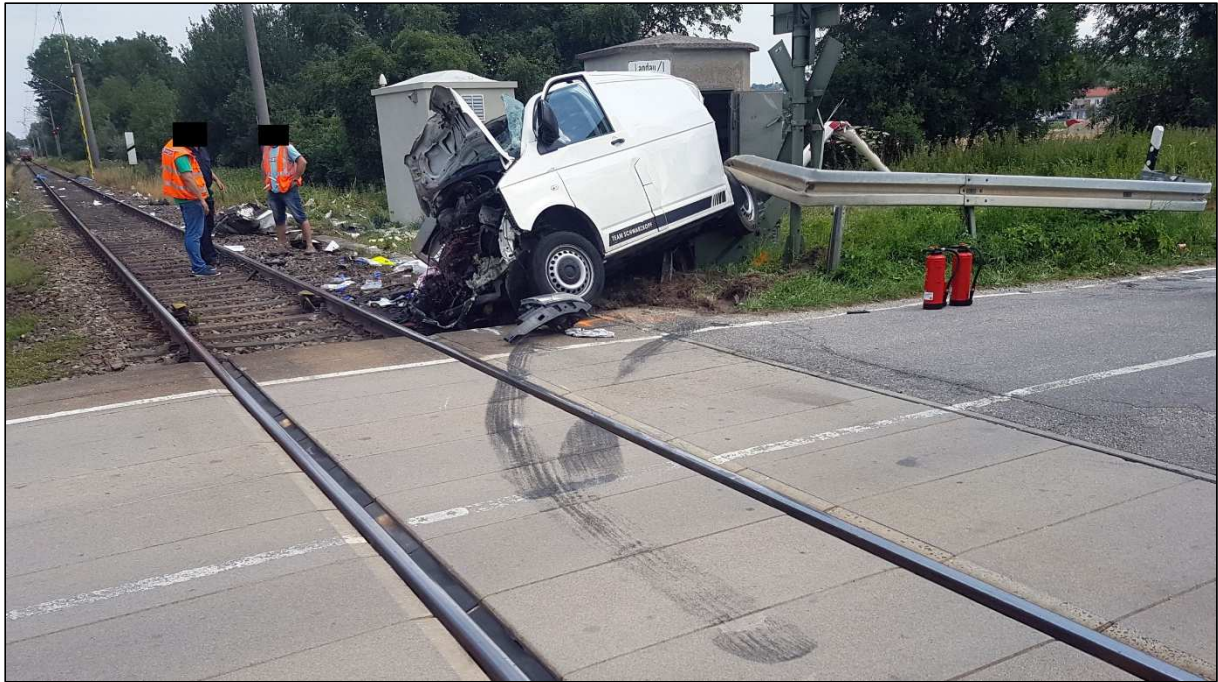
Abbildung 3: Zerstörter Kleintransporter

Bei dem Zusammenprall wurde der Fahrer des Kleintransporters tödlich verletzt. Zwei weitere Personen wurden leicht verletzt. Es entstanden erhebliche Schäden an der Bahnübergangssicherungsanlage (BÜSA). Der Kleintransporter wurde vollständig zerstört. Der Triebzug wurde im Front- und Seitenbereich beschädigt.

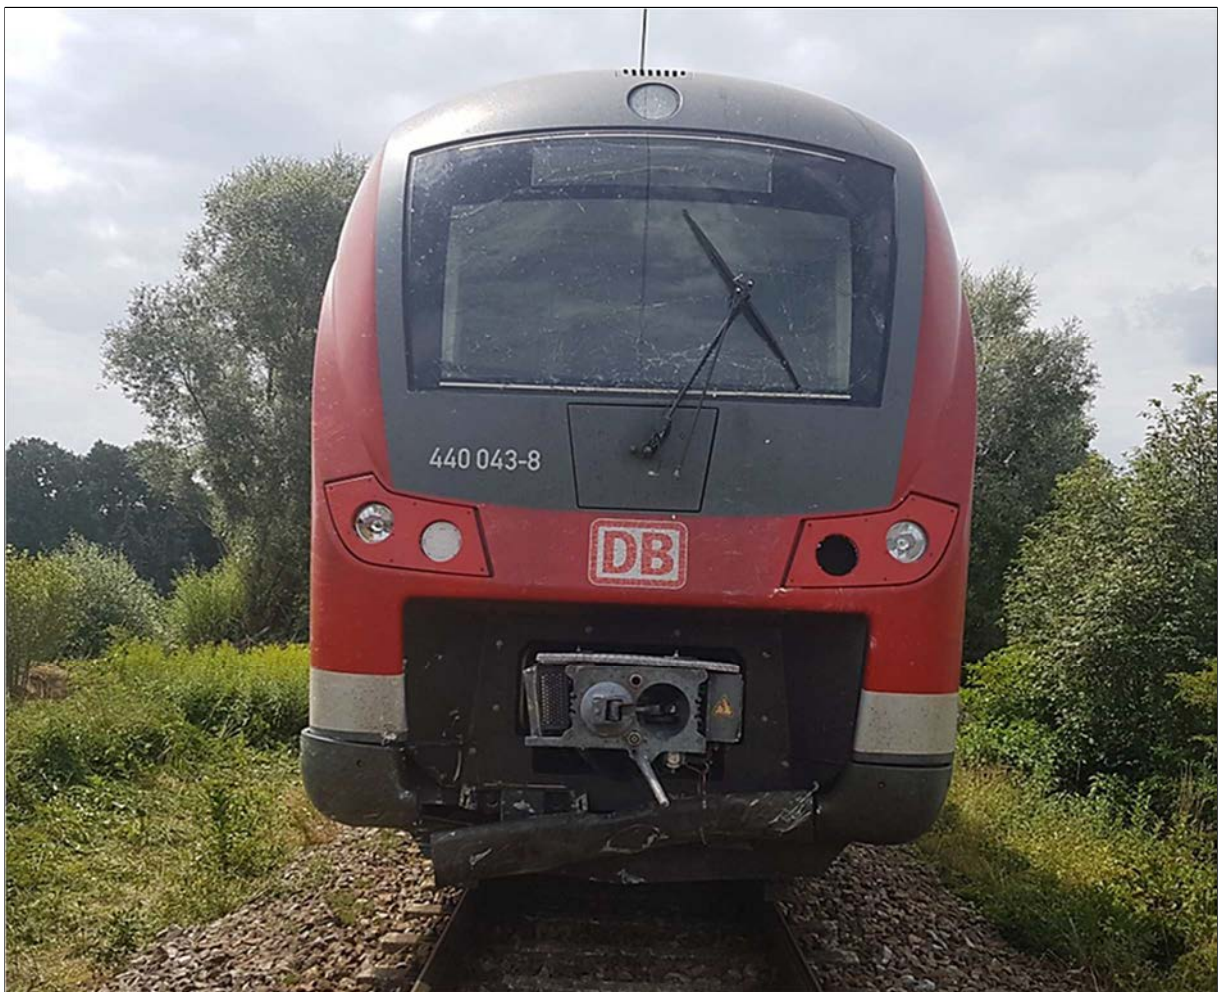
Abbildung 4: Schäden im Frontbereich des Triebzuges

Der Fahrer des Kleintransporters wurde bei dem Ereignis tödlich verletzt. Zwei Mitarbeiter der DB Netz AG wurden leicht verletzt. Der Kleintransporter wurde bei dem Unfall vollständig zerstört. Am Triebzug entstanden Schäden im Front- und Seitenbereich. An der Infrastruktur entstanden erhebliche Schäden an der Schrankenanlage der BÜSA.

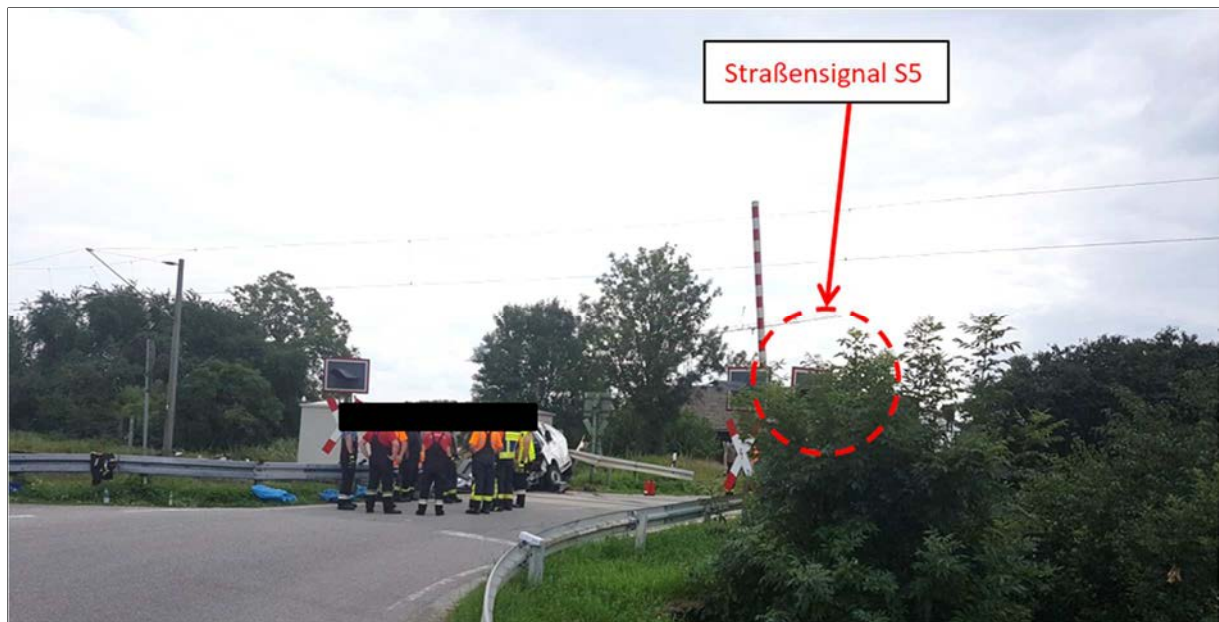
Abbildung 5: Sicht auf den BÜ

Bei der Unfallaufnahme vor Ort am Ereignistag wurde durch die BEU festgestellt, dass die Sicht auf das Straßensignal S5 im Quadranten II für Straßenverkehrsteilnehmer aufgrund starken Pflanzenbewuchses eingeschränkt war.

Die Sichtverhältnisse auf das Straßensignal S5 im Quadranten II waren durch Pflanzenbewuchs eingeschränkt.

Die Sicht auf den BÜ und insbesondere auf das Straßensignal S5 war für Straßenverkehrsteilnehmer im Quadranten II durch Pflanzenbewuchs stark eingeschränkt. Da der BÜ ohne technische Sicherung durch den Zug 4062 befahren wurde, war das Straßensignal S5 jedoch zu diesem Zeitpunkt erloschen. Die eingeschränkte Sicht stellte daher zwar einen Mangel dar, dieser war jedoch nicht ereignisursächlich.
