# Untersuchungsbericht

Aktenzeichen: BEU-uu2020-02/005-3323

## Gefährliches Ereignis im Eisenbahnbetrieb

| Ereignisart: | Zugkollision |

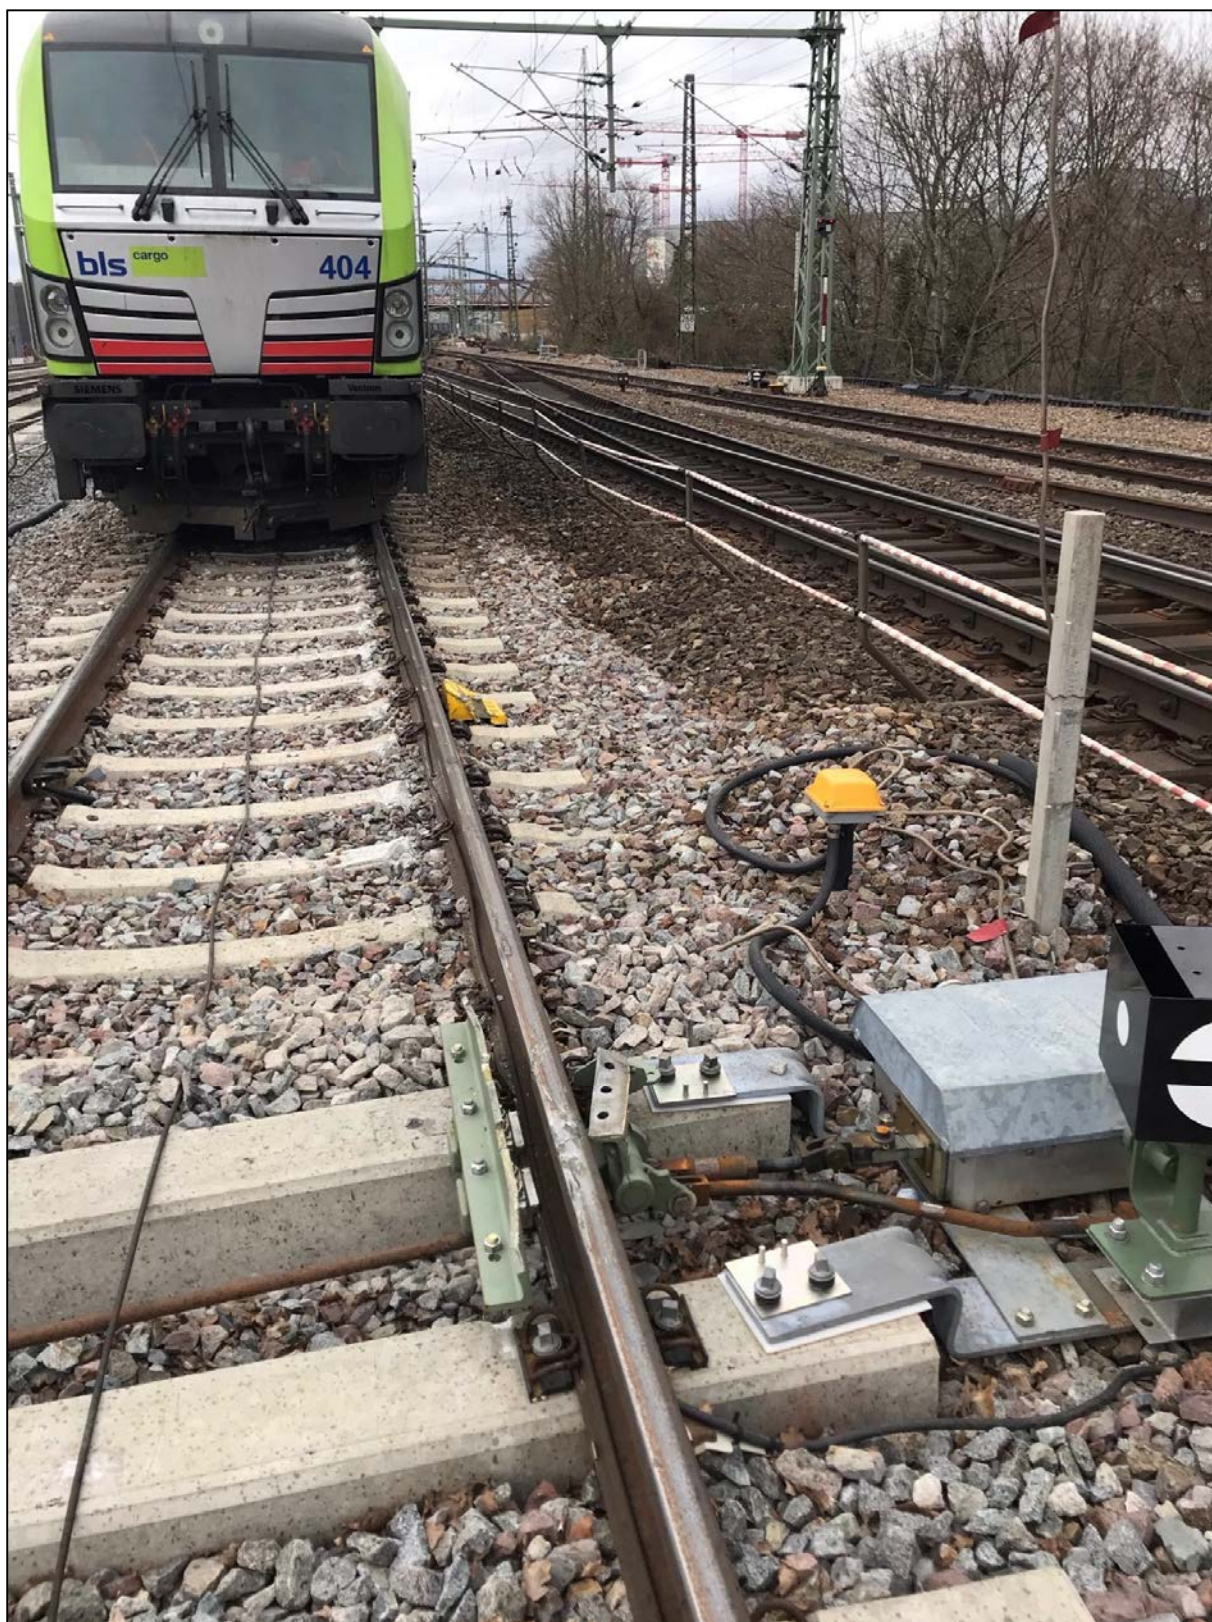
Abbildung 3: Zerstörte Gleissperre<sup>3</sup>

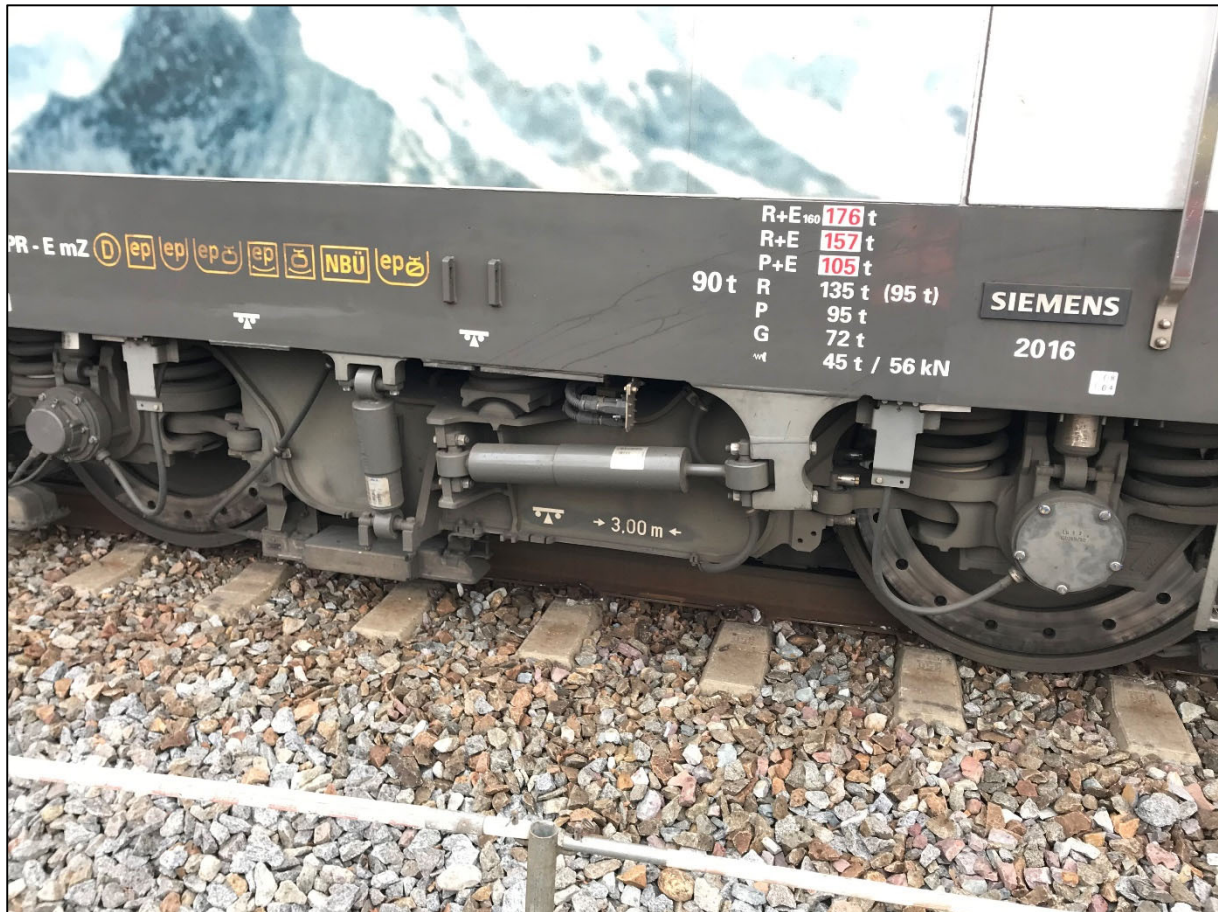
Abbildung 4: Entgleistes hinteres Drehgestell<sup>4</sup>

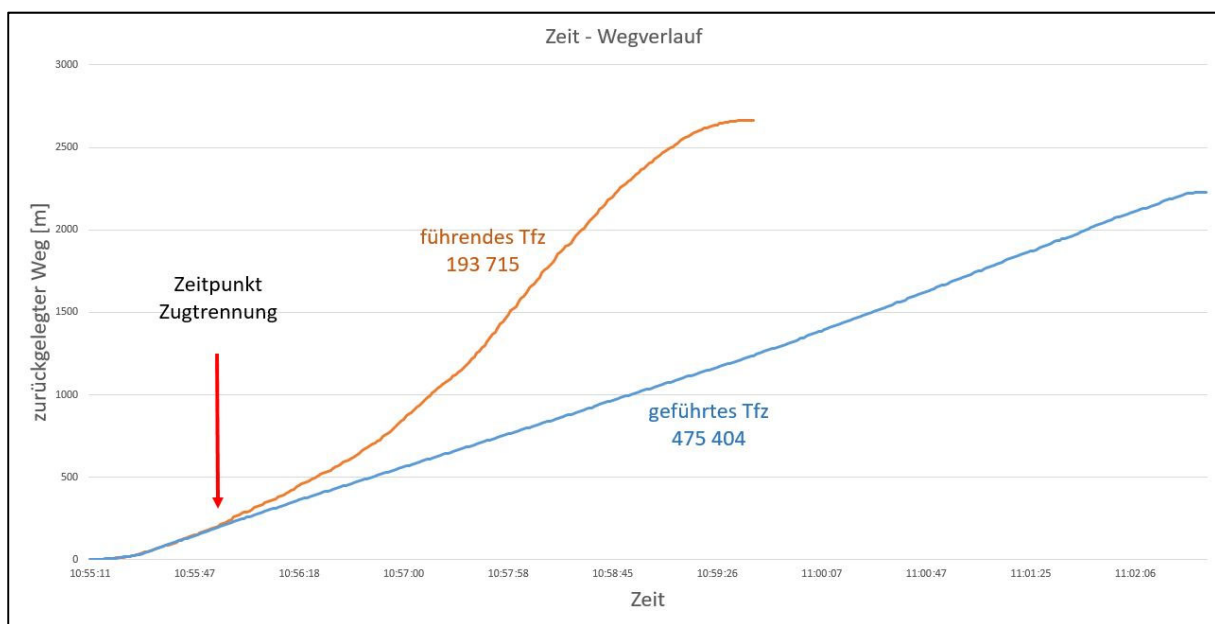
Zur Verdeutlichung der Fahrbewegung wurden die registrierten Geschwindigkeits- und Wegedaten beider Tfx in folgenden Diagrammen übereinandergelegt. Hierbei ist sowohl die anhand der unterschiedlichen Geschwindigkeiten als auch der zurückgelegten Wegstrecken die Trennung beider Fahrzeuge kurz nach Beginn der Zugfahrt deutlich erkennbar.

Anhand dieser Daten erfolgte die Trennung beider Fahrzeuge kurz vor dem deutlichen Abknicken der Geschwindigkeitskurve des geführten Fahrzeugs. Die Trennung ereignete sich somit bereits kurz nach der Abfahrt in Basel Bad Bf, nach einer zurückgelegten Wegstrecke von max. 129 m um 10:55:44 Uhr interner Zeit des geführten Tfz. In der folgenden Abbildung ist die ermittelte Trennstelle im Ausfahrbereich des Bahnhofs Basel Bad Bf näherungsweise skizziert.
