# Untersuchungsbericht

Aktenzeichen: 60uu2013-06/059-3323

## Gefährliches Ereignis im Eisenbahnbetrieb

| Ereignisart: | Zugentgleisung |

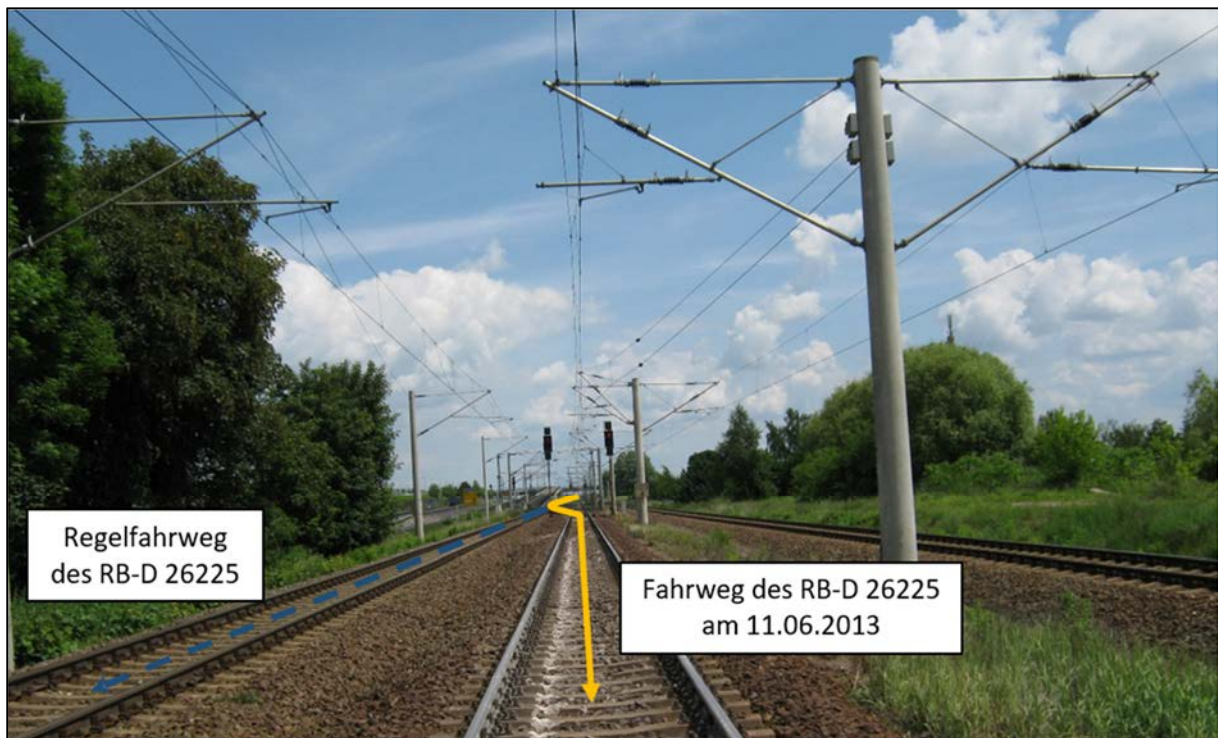
Abbildung 3: Einfahrt in den Bf Schkeuditz

Aus der nachfolgenden Abbildung 3 wird die in der Gleislageskizze dargestellte Situation der Einfahrt in den Bf Schkeuditz, aufgenommen gegen die Fahrtrichtung des Zuges RB-D 26225, ersichtlich. Der Regelfahrweg des Zuges ist blau und gestrichelt dargestellt. Der davon abweichende Fahrweg des Zuges RB-D 26225 am 11.06.2013 ist gelb markiert. Die Entgleisungsspuren sind deutlich sichtbar. Die Abbildung 4 zeigt den entgleisten Steuerwagen und ersten Reisezugwagen aus Richtung der Zugspitze aufgenommen.

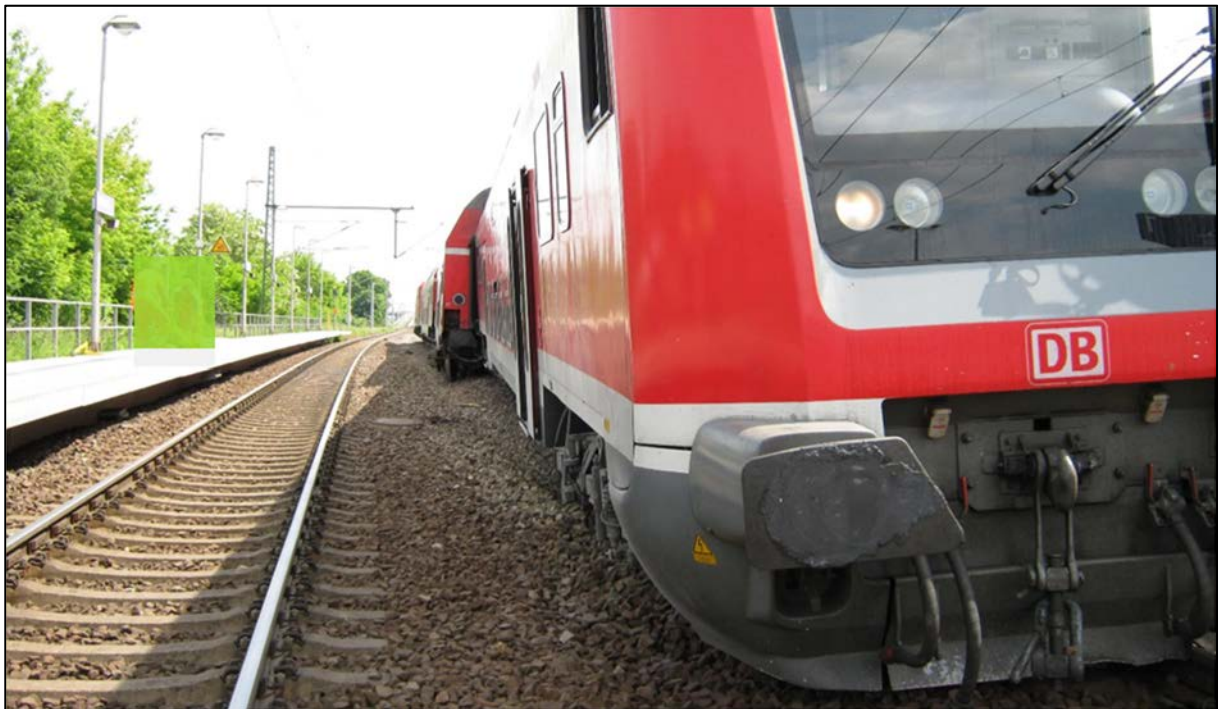
Abbildung 4: Entgleister Zug gegen die Fahrtrichtung aufgenommen

Es wurden zwei Personen leicht verletzt. Der führende Steuerwagen und ein nachfolgender Reisezugwagen entgleisten mit je einem Drehgestell. Es entstanden Sachschäden an der Infrastruktur und den Fahrzeugen.

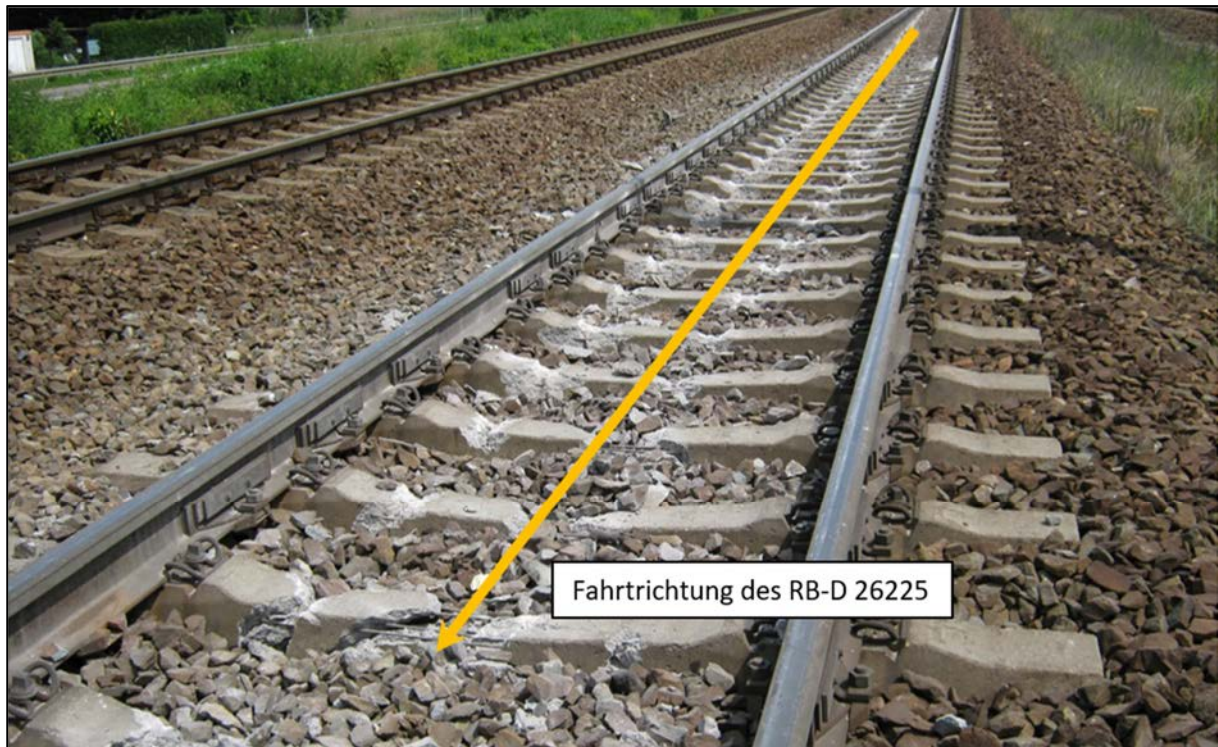
Abbildung 5: Bereich hinter der Entgleisungsstelle

Die in Abbildung 5 erkennbaren Oberbauschäden hinter der Weiche 31W10 mit zerstörten Schwellen und Schienendämpfern sowie Verformungen an den Kleineisen wurden sämtlich als Folgen des Ereignisses und nicht als dessen Ursache identifiziert.

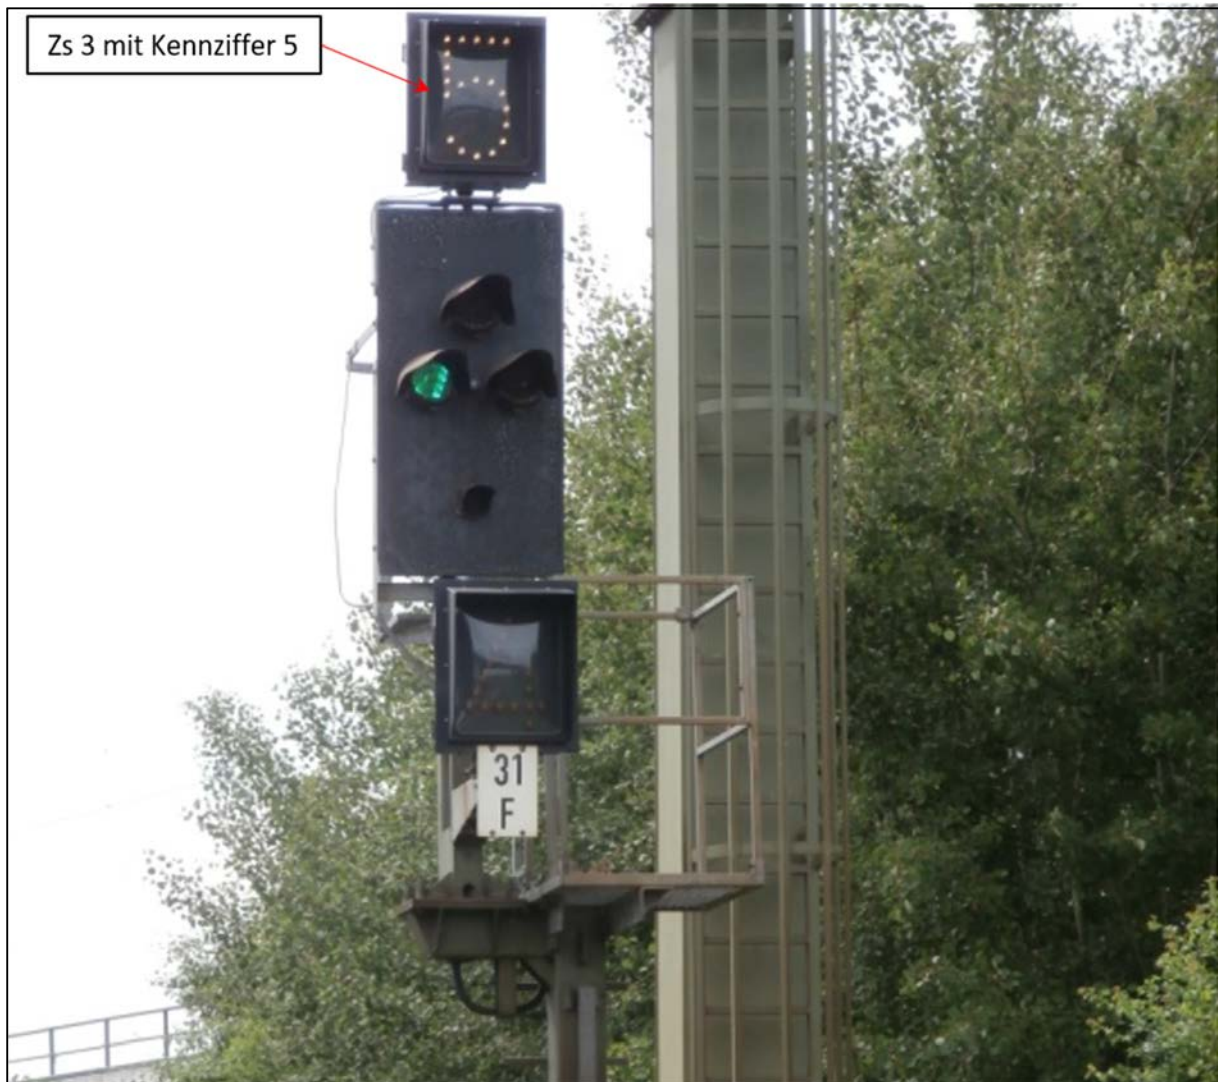
Abbildung 7: Signalbild am Signal 31F (nachgestellt)<sup>4</sup>

Auf Grund des automatischen Haltfalls nach der Vorbeifahrt des Zuges RB-D 26225 am Esig 31F konnte das Signalbild zum Unfallzeitpunkt im Rahmen der Untersuchung vor Ort nicht mehr festgestellt werden. Durch die DB Netz AG wurde deshalb nach der Beräumung der Unfallstelle am 12.06.2013 der Ablauf während der Unfallsituation signaltechnisch nachvollzogen. Dabei ergab sich für den Fahrweg über die Weichenverbindung 31W11/31W10 am Esig 31F das in der nachfolgenden Abbildung dargestellte Signalbild mit dem Signalbegriff Ks 1 (grünes Dauerlicht) und dem Zusatzsignal Zs 3 mit der Kennziffer 5. Gemäß Ril 301.0301 Abschn. 5 Abs. 3 bedeutet die angezeigte Kennziffer am Signal Zs 3, dass der zehnfache Wert als Fahrgeschwindigkeit zugelassen ist.

Am Signal 31F wird bei abzweigender Fahrt in das Gleis 3101 das Signalbild Ks 1 und Zs 3 mit der Kennziffer 5 gezeigt. Gemäß PZB-Steuerprogramm Ril 819.1310A01, Abbildung 9, ist erst ab einer Geschwindigkeit von 100 km/h, also Zs 3 mit Kennziffer 10 eine Geschwindigkeitsüberwachungseinrichtung (GÜ) gefordert.
