# Untersuchungsbericht

Aktenzeichen: 60uu2015-10/011-3323

## Gefährliches Ereignis im Eisenbahnbetrieb

| Ereignisart: | Zugkollision |

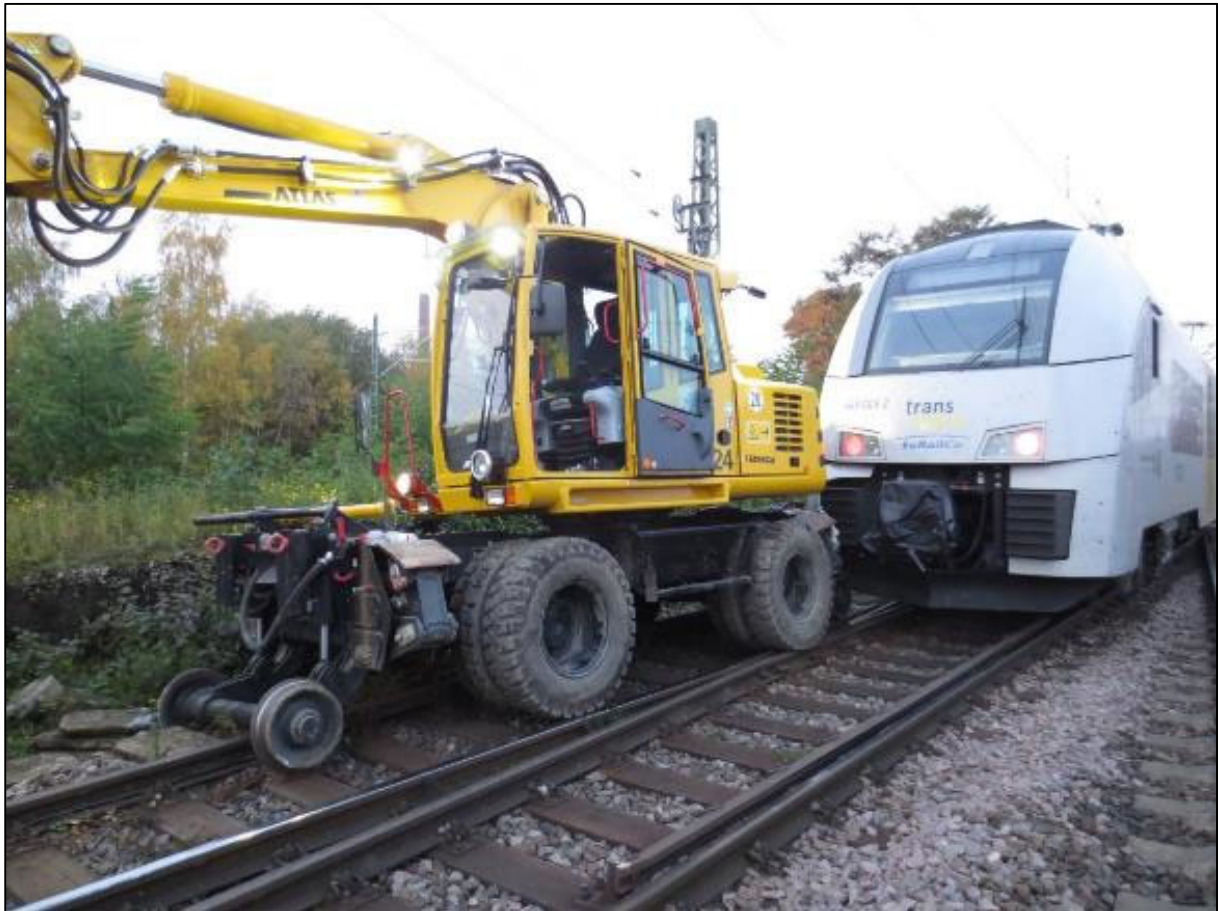
Es entstanden Sachschäden an den Eisenbahnfahrzeugen in Höhe von ca. 60.000 Euro.

Die folgende Abbildung zeigt die Unfallstelle und verdeutlicht das Schadensausmaß.

Abbildung 3: Blick auf die Kollisionsstelle

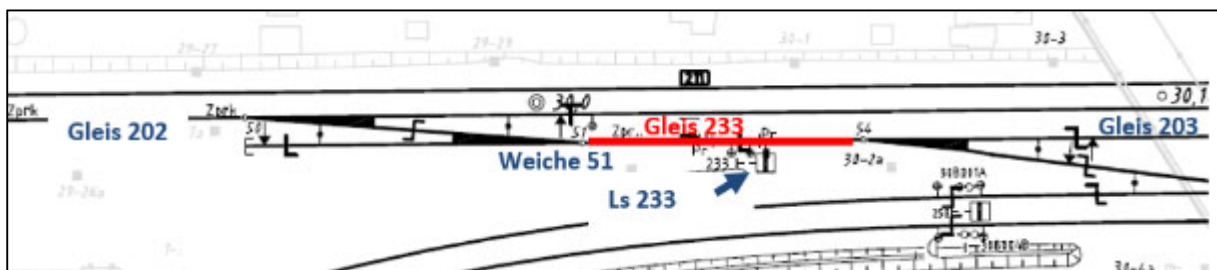
Abbildung 4: Gleisanlage vor dem Umbau<sup>3</sup>

Bei der Untersuchung des Unfalls stellte sich heraus, dass die Gleisanlagen im Bereich der Unfallstelle nicht mit den betrieblichen Unterlagen übereinstimmten. Diesen Unterlagen entsprechend endete das Gleis 233 nur wenige Meter hinter der Weiche 51 an einem Gleisabschluss und diente dem Streckenschutz. Das Abstellen von Fahrzeugen zwischen der Weiche 51 und dem Gleisabschluss war verboten. Die Gleisfreimeldeeinrichtung der Weiche 51 machte das Fahrtstellen eines Hauptsignals für Zugfahrten über die Weiche 51 unmöglich, wenn dieses Verbot missachtet worden wäre. Im Zuge von Bauarbeiten im Zusammenhang mit dem Projekt RB 23 wurde der Gleisabschluss jedoch entfernt und das Gleis wurde als Gleis 126 bis zum Gelände eines angrenzenden EIU, der Häfen und Güterverkehr Köln AG (HGK), verlängert. Nach Angaben der DB Netz AG war das Anschlussgleis seit 1968 bzw. bereits davor als Verbin-

dungsgleis zum sogenannten Vorbahnhof vorhanden. Im Laufe der Zeit wurde dieses Gleis jedoch eingekürzt und durch einen Gleisabschluss hinter der Weiche 51 unterbrochen. Wann diese Maßnahme erfolgte, konnte die DB Netz nicht mehr benennen. Gleiches gilt auch für den „Lückenschluss“, also der erneuten Verlängerung des Gleises 126 im Rahmen des Projekts RB 23. Die BEU konnte im Rahmen der Untersuchungen nicht feststellen, seit wann die Gleisanlage nicht den betrieblichen Unterlagen entsprach. Wie und durch wen der „Lückenschluss“ initiiert und ausgeführt wurde, war ebenfalls nicht mehr feststellbar. Die folgenden Abbildungen zeigen die Gleisanlagen vor den Umbauten, wie in den betrieblichen Unterlagen zum Unfallzeitpunkt abgebildet, und danach, so wie die Gleisanlage am Unfalltag tatsächlich war.

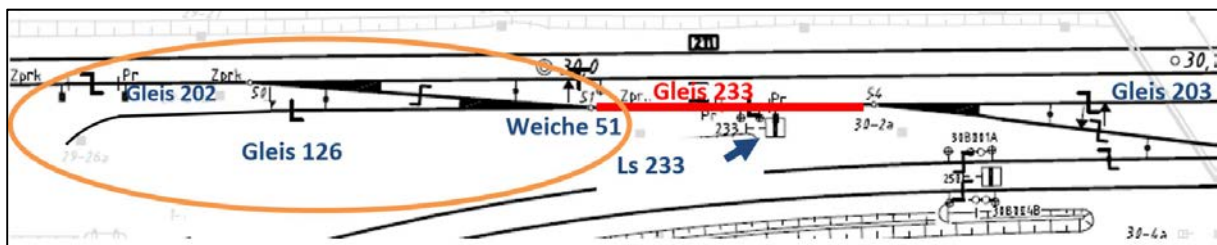
Abbildung 5: Gleisanlage nach dem Umbau<sup>4</sup>

Nach dem Umbau sollte zur Abriegelung des Gleises 126 in Richtung des Anschlusses ein Signal Sh 2, Schutzhalt, ca. 10 m entfernt von der Weiche 51 aufgestellt sein. Nach dem Ereignis stellte sich heraus, dass die Sh 2-Scheibe neben dem Gleis, siehe nachfolgende Abbildung 6, lag. Wer das Signal Sh 2 wann und aus welchem Grund entfernt hatte, konnte nicht festgestellt werden. Für die Fahrtrichtung aus Gleis 126 nach Gleis 233 war offensichtlich keine Abriegelung durch ein Signal Sh 2 vorgesehen, auch wenn dieses eine Flankenschutteinrichtung nicht ersetzt hätte.

Seitens des EIU DB Netz AG wurde im Zuge von Umbauten im Bft Bonn Gbf in Gleis 126 eine fernbedienbare Gleissperre eingebaut und ein hochstehendes Ls errichtet. Ein Befahren dieses Gleises ist nur noch im Rahmen von Baumaßnahmen zulässig, wenn dies laut Vorgaben der Betra unbedingt erforderlich ist.

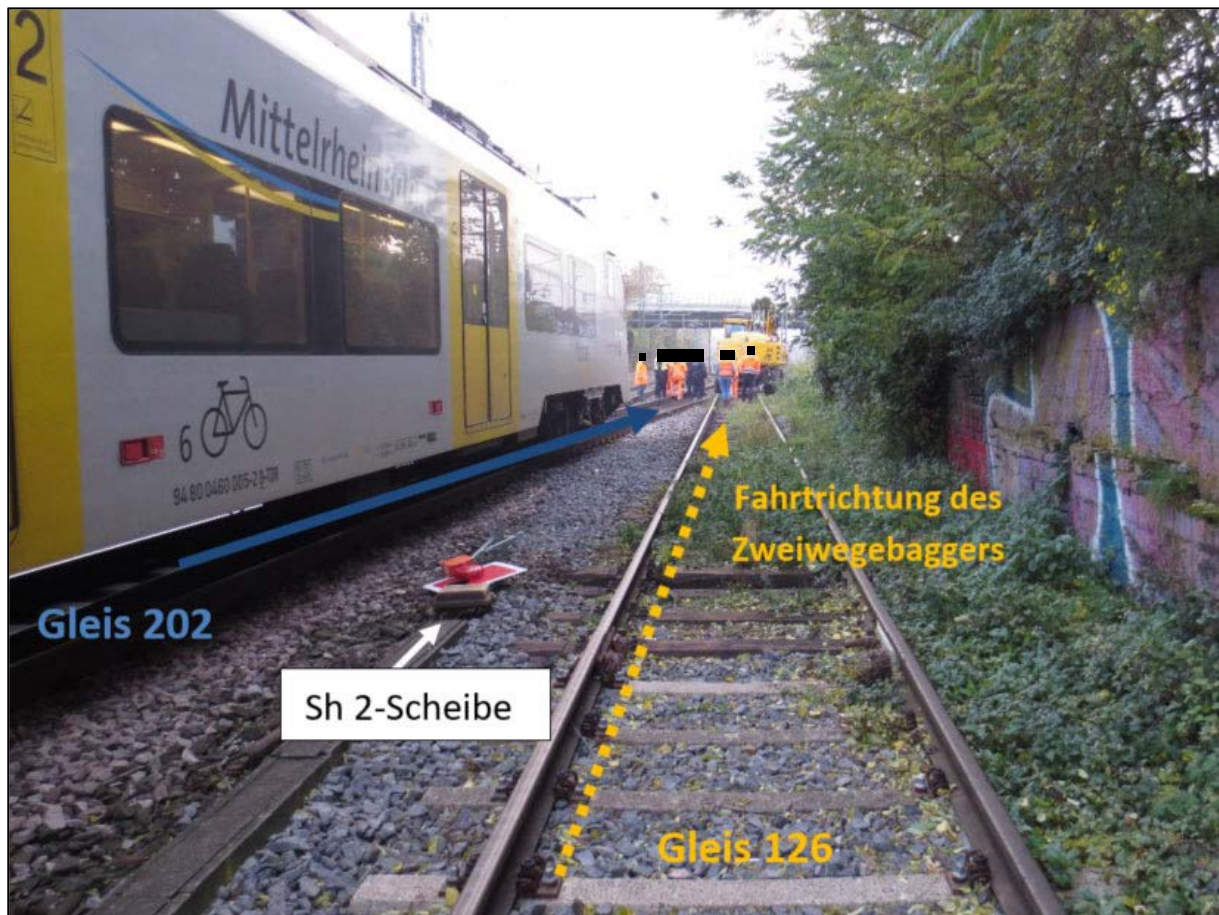
Abbildung 6: Blick aus Gleis 126 in Richtung Weiche 51

Das Gleis 126 wurde bis zum Unfall im offiziellen Bestand der DB Netz AG nicht geführt. Aufgrund dessen bestanden zur Verwendung des Gleises keine Regelungen. Bauliche Anlagen für den Flankenschutz waren nicht vorhanden. Die nachfolgende Abbildung zeigt das Gleis 126 aus Richtung der Unfallstelle und die Verlängerung des Gleises in Richtung des angrenzenden EIU.
