# Untersuchungsbericht

## Gefährliches Ereignis im Eisenbahnbetrieb

| Ereignisart: | Bahnübergangsunfall |
| Datum: | 07.11.2015 |

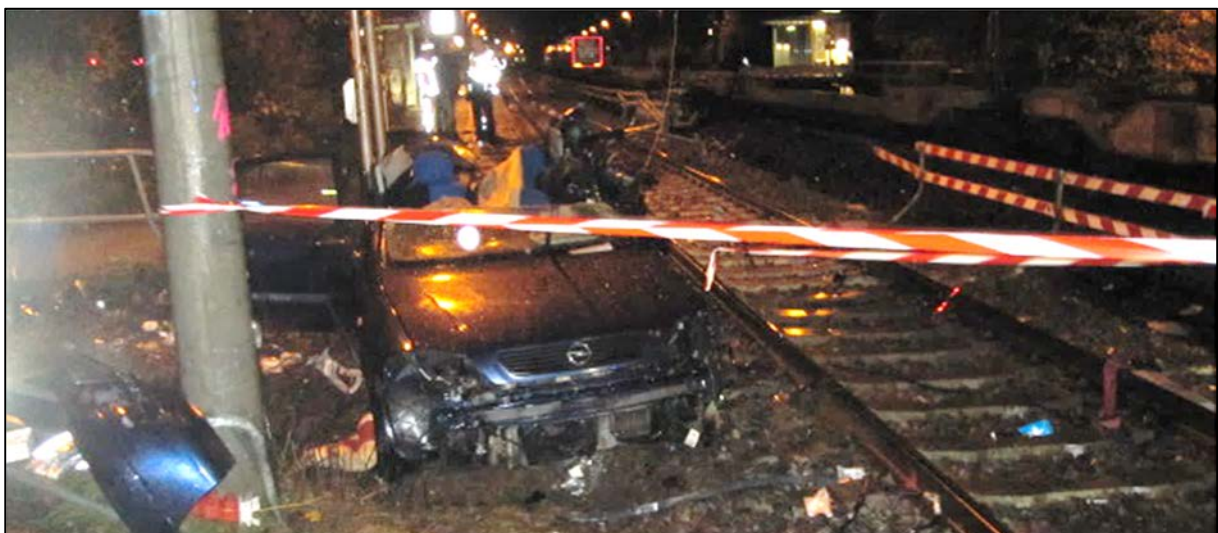
Die Abbildung 4 ist aus Richtung des BÜ mit Blick in Fahrtrichtung des KT 40549 aufgenommen. Im Vordergrund ist jeweils der zweite verunfallte PKW, der auf den Bahnsteig am Hp Tarp geschleudert wurde, zu sehen.

Abbildung 4: Aufnahme in Fahrtrichtung des KT 40549<sup>4</sup>
