# Untersuchungsbericht

Aktenzeichen: BEU-uu2019-11/002-3323

## Gefährliches Ereignis im Eisenbahnbetrieb

| Ereignisart: | Zugentgleisung |

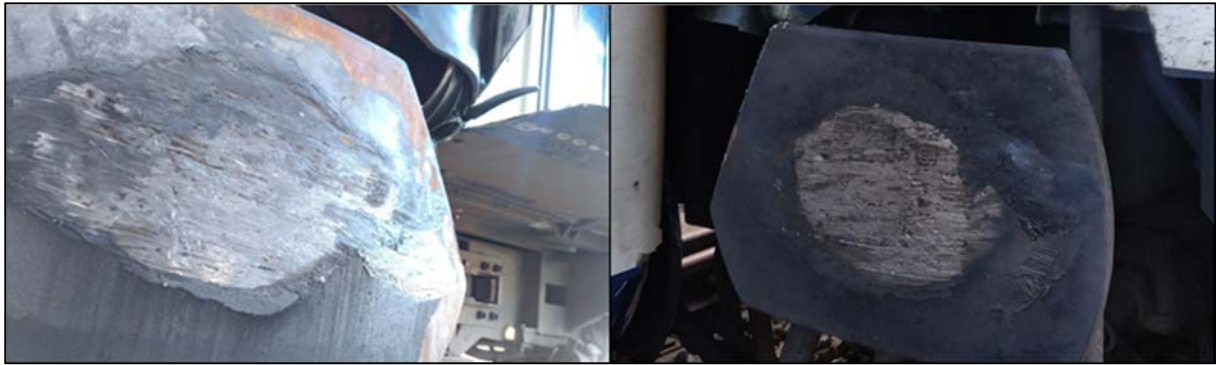
Abbildung 3: Pufferteller Puffer „1R“ Wagen Nr. 6 (links) und Puffer „1L“ Wagen Nr. 7 (rechts)

Noch am Ereignisort wurde festgestellt, dass beim Puffer „1R“ des Wagens Nr. 6 sowie beim Puffer „1L“ des Wagens Nr. 7 die Puffertellermitten nicht geschmiert waren. Es hatten sich hier bereits stark ausgeprägte, tiefe horizontale Riefen gebildet, die auf große Reibungskräfte hinwiesen, die auf die Pufferteller eingewirkt hatten. Die folgende Abbildung zeigt die beiden Pufferteller des Puffers „1R“ des Wagens Nr. 6 sowie des Puffers „1L“ des Wagens Nr. 7.

Die Betrachtung der einzelnen Faktoren auf die Kräfteverhältnisse im Kontaktbereich zwischen Rad und Schiene ergab, dass sich mehrere Einflussgrößen im Grenzbereich befanden. Die unzureichende Schmierung der Pufferteller und Pufferhülsen, insbesondere an dem sich in Fahrtrichtung links befindlichen Pufferpaar zwischen den Wagen Nr. 6 und Nr. 7, führte im Betrieb der ständig miteinander gekuppelten Fahrzeuge zu einer erhöhten Reibung der Kontaktflächen sowie zur Riefenbildung im Bereich der Pufferteller. Die Riefenbildung führte zusätzlich zur Erhöhung der Reibung zwischen den Kontaktflächen.

Der Wagenhalter TRI setzte in Folge des Ereignisses einen anderen Haftschmierstoff zur Schmierung der Puffer ein. Die Zeitintervalle zur Schmierung der Puffer wurden auf 14 Tage herabgesetzt. Zusätzlich gab TRI eine Weisung heraus, das Gleis 5 im Bf München Hbf nicht mehr mit den betroffenen Fahrzeugen zu befahren.
