# Untersuchungsbericht

Aktenzeichen: 60uu2015-11/006-3323

## Gefährliches Ereignis im Eisenbahnbetrieb

| Ereignisart: | Zugentgleisung |

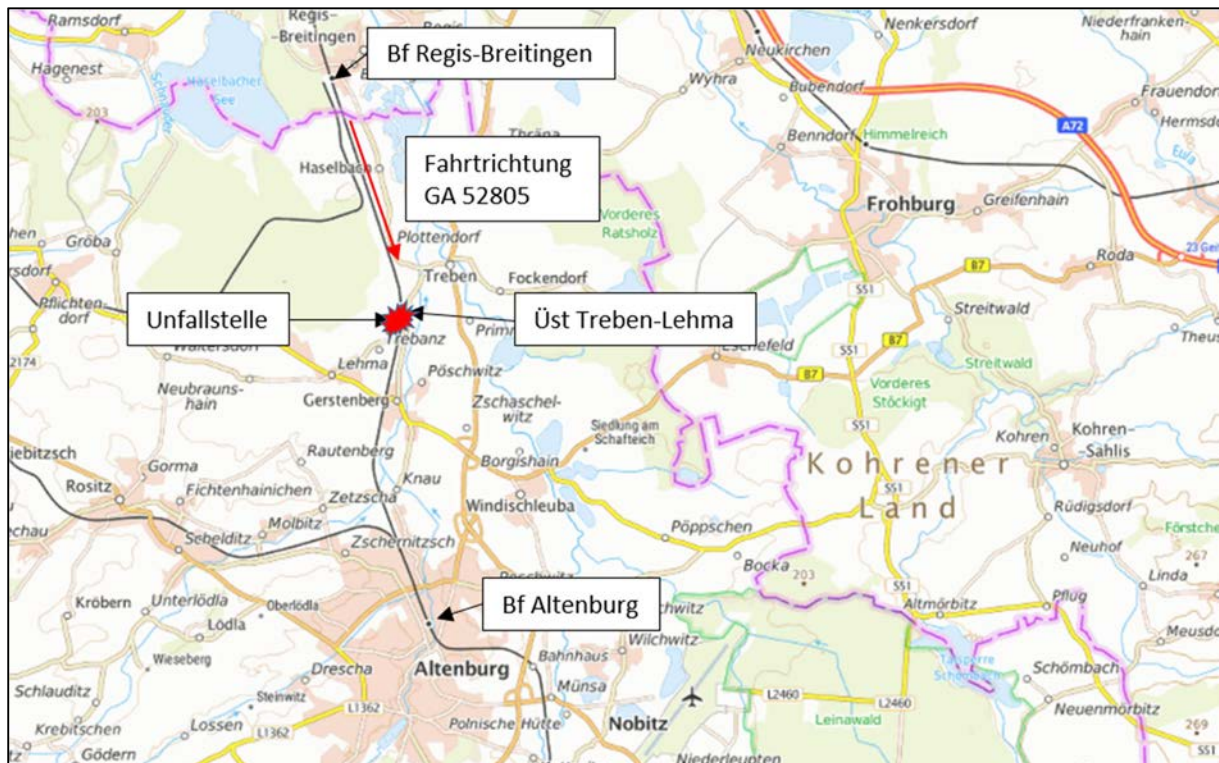
Abbildung 1: Lageplan<sup>1</sup>

Am 11.11.2015 gegen 23:40 Uhr entgleiste die Zugfahrt GA 52805 des Eisenbahnverkehrsunternehmens DB Schenker Rail auf der Fahrt von Bahnhof (Bf) Braunschweig Rbf nach Bf Mosel in der Überleitstelle (Üst) Treben-Lehma in der Weiche 20 mit zwei Wagen.

Die Zugentgleisung ereignete sich auf der zweigleisigen elektrifizierten Strecke Leipzig Hbf – Hof, die vom Eisenbahninfrastrukturunternehmen DB Netz AG betrieben wird. Die Strecke wird im Verzeichnis der örtlich zulässigen Geschwindigkeiten mit der Nummer 6362 geführt. Die Üst Treben-Lehma erstreckt sich von km 32,080 bis km 33,390. Die zulässige Höchstgeschwindigkeit auf diesem Streckenabschnitt beträgt 120 km/h. Die benachbarten Zugmeldestellen sind der Bf Regis-Breitungen und der Bf Altenburg. Die Weiche 20, auf der sich die Entgleisung ereignete, ist eine Weiche der Bauform 65-500-1:12 und befindet sich in km 33,08. Die Fahrtrichtung des Zuges und die Unfallstelle sind in den folgenden Lageplan eingetragen.

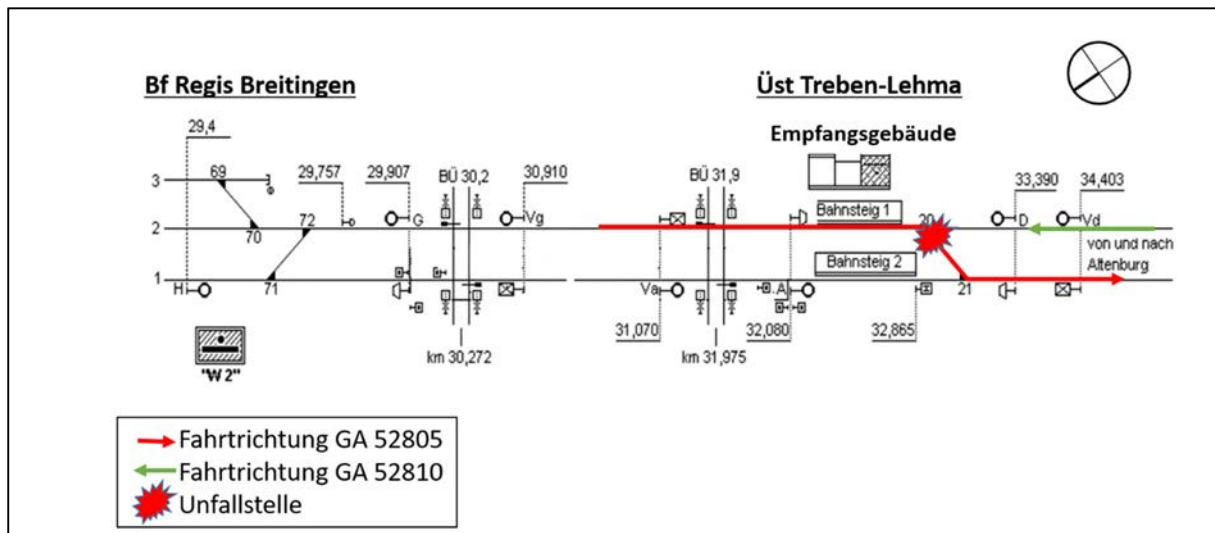
Abbildung 2: Gleislageskizze<sup>2</sup>

Der Zug GA 52805 kam an der Üst Treben-Lehma am Signal Ne 1 auf Höhe des Blocksignals A etwa in km 32,1 zum Halten. Zeitgleich wartete der Zug GA 52810 vor dem Blocksignal D ca. in km 33,4 auf seine Weiterfahrt in Richtung Regis-Breitingen. Die Fdl erteilte, laut dem vorliegenden ausgefüllten Befehlsvordruck um 23:38 Uhr, dem Triebfahrzeugführer des Zuges GA 52805 über Zugfunk den Befehl Nr. 1 zur Weiterfahrt ohne Hauptsignal. Danach setzte sich der Zug in Bewegung um über die Weichen 20 in ca. km 33,08 und 21 in ca. km 33,18 in das Streckengleis Treben-Lehma – Altenburg und weiter in Richtung Bf Altenburg zu fahren. Die Situation und die Fahrtrichtungen der beiden genannten Züge sind in der nachfolgend abgebildeten Gleislageskizze dargestellt.

Als sich das in der Wagenreihung elfte Fahrzeug, ein Autotransportwagen der Gattung Laaeks, Fahrzeugnummer 25 80 4367 389-0 auf der Weiche 20 befand, stellte die Fdl diese um. Daraufhin entgleisten der elfte und auch der zwölfte Wagen, ebenfalls ein Fahrzeug der Gattung Laaeks, mit der Fahrzeugnummer 25 80 4367 127-4.

Der Zugschluss des GA 52805 befand sich zum Zeitpunkt des Umstellens der Weiche 20 ca. in km 32,95. Die letzte Weiche, die sich im Fahrweg des Zuges befand, war die Weiche 21. Die Fdl muss die Hilfssperren zur Sicherung der Weichen für die Hilfsfahrstraße demnach entweder nicht angebracht oder sie entfernt haben, bevor der Zug die Weiche 21 passiert hatte.

Der Ursprung für das Ereignis lag demnach in einem Verstoß gegen die Ril 408 – Fahrdienstvorschrift –. Die Fdl brachte die Hilfssperren zur Sicherung der Hilfsfahrstraße nicht an oder entfernte sie, bevor der GA 52805 die Weichen passiert hatte. Deshalb war der Fahrweg des Zuges nicht mehr gesichert und das anschließende unzeitige Umstellen der Weiche 20 unter dem Zug möglich.
