# Untersuchungsbericht

Aktenzeichen: BEU-uu2019-10/003-3323

## Gefährliches Ereignis im Eisenbahnbetrieb

| Ereignisart: | Fahrzeugbrand |

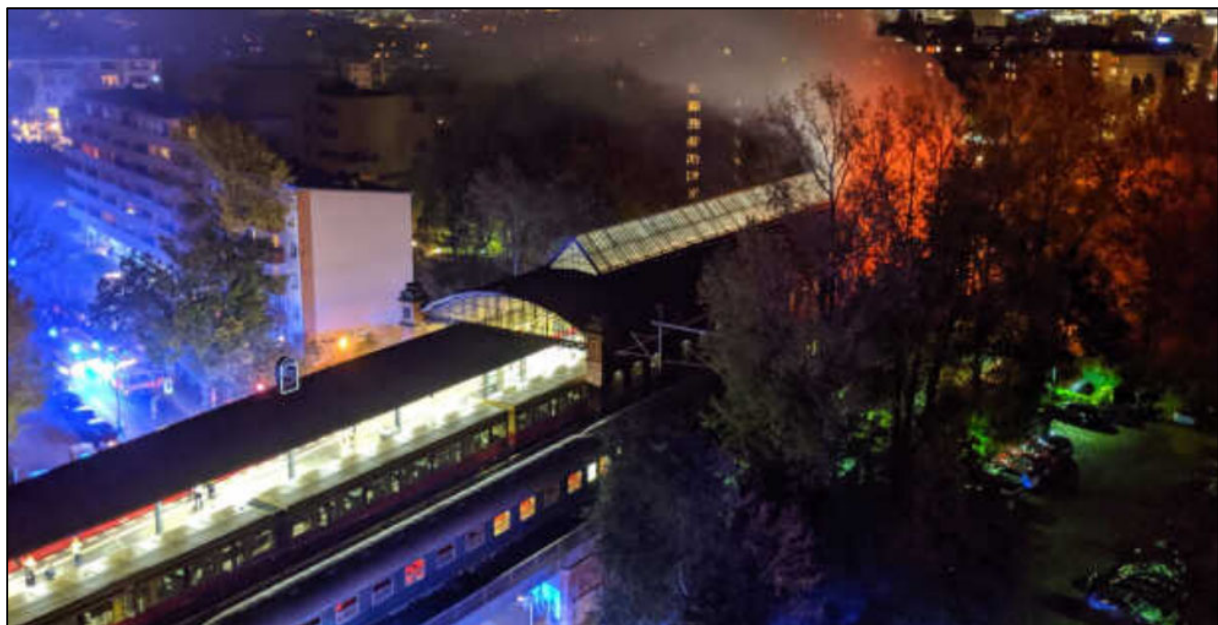
Abbildung 3: Luftaufnahme Unfallstelle<sup>3</sup>

Die folgende Abbildung zeigt das Ausmaß des Brandereignisses zum Zeitpunkt des Vollbrandes am 19.10.2019.

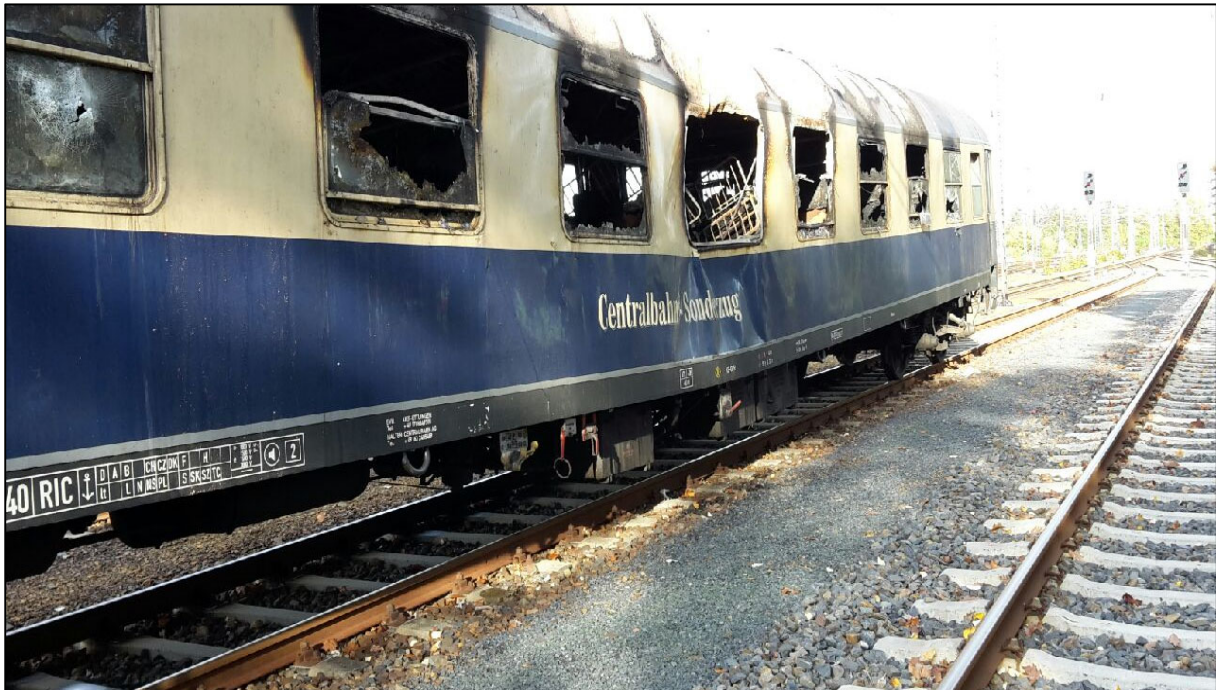
Abbildung 4: Beschädigter Wagen

Der betroffene Reisezugwagen wieß, wie in den beiden folgenden Abbildungen erkennbar, im Innen- und Außenbereich erhebliche Brandschäden auf. Durch die starke Hitzeentwicklung veränderte sich das Metallgefüge des Fahrzeugrahmens, wodurch eine Rekonstruktion des Wagens nicht mehr möglich war. Die Abbildung 4 zeigt deutlich den durchgebogenen Langträger.

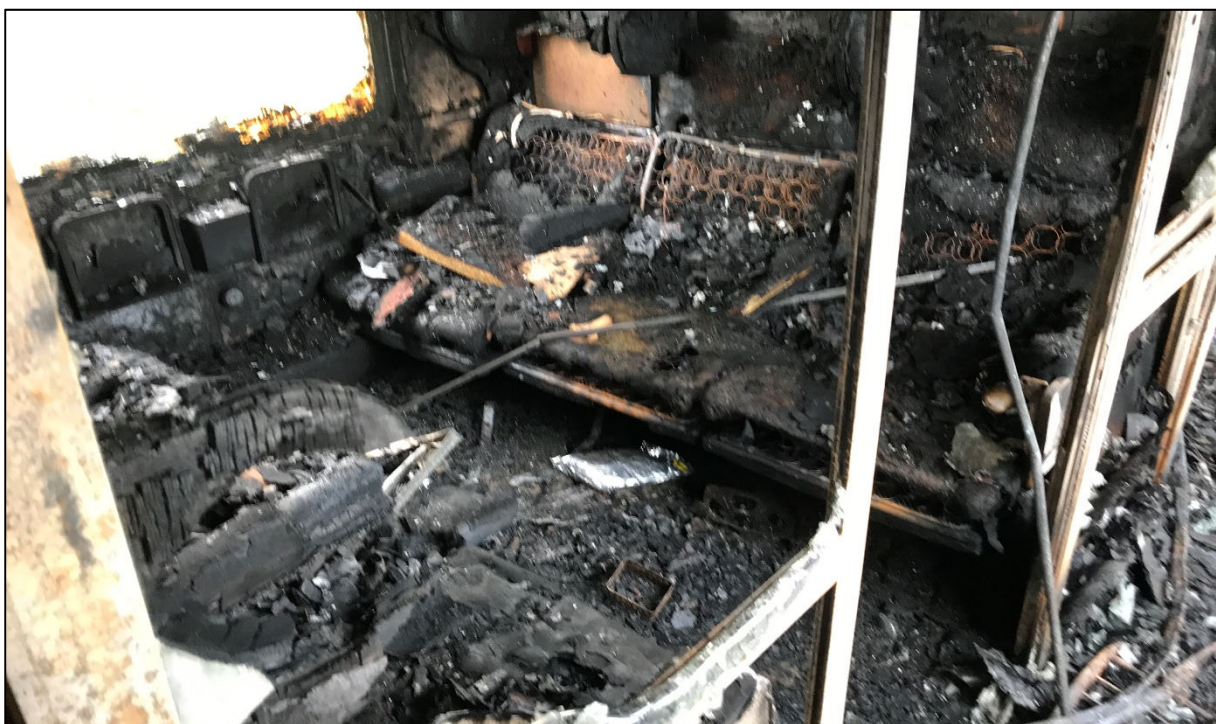
Abbildung 5: Abteil im Mittelbereich des Wagens unterhalb der Brandquelle

Im Innenbereich war erkennbar, dass die Einrichtung der Abteile, die sich in der Mitte des Wagens befanden (siehe Abbildung 5), stärker abgebrannt waren als die Abteile an den Wagenenden. Unterhalb der mittleren Abteile befand sich im Unterflurbereich ein Wärmetauscher mit Heizelementen für die Warmwasserheizung.

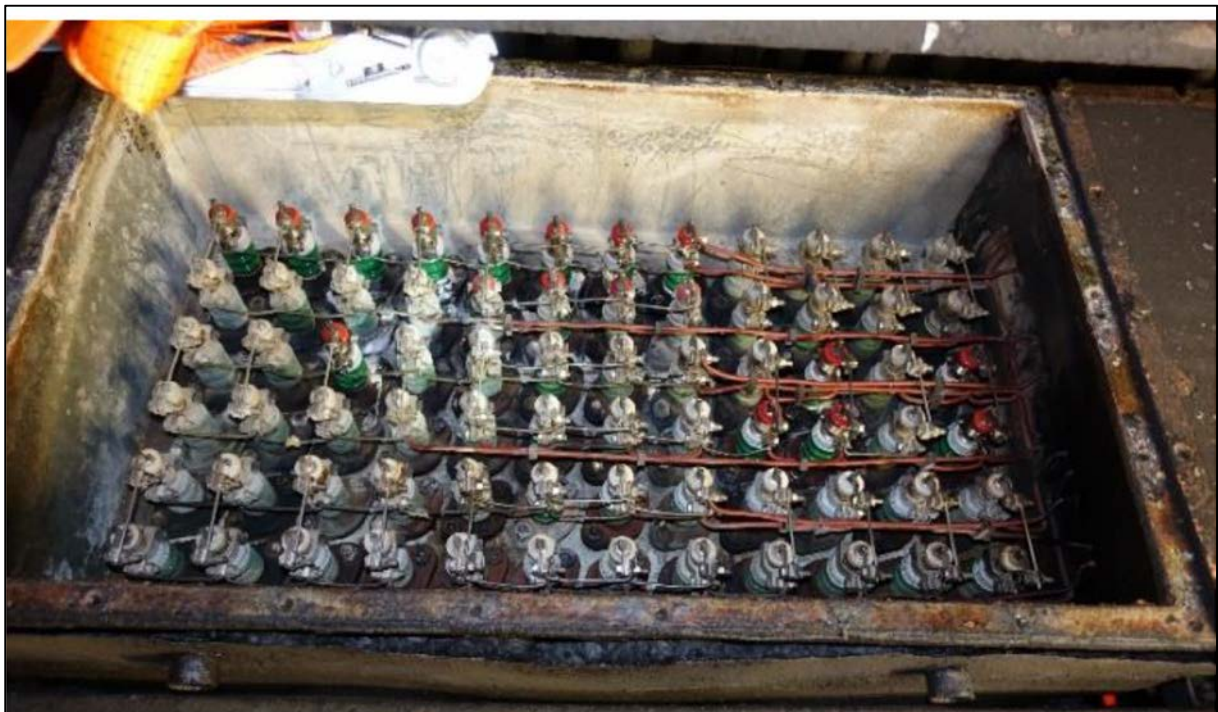
Im Wärmetauscher wurden nur noch Reste des Heizwasseres festgestellt. Die 72 Heizstäbe im Wärmetauscher wiesen Ablagerungen einer Kunststoffummantelung auf, die sich durch die starke Überhitzung ausgedehnt hatte.

Abbildung 11: Geöffneter Wärmetauscher mit Heizstäben<sup>6</sup>
