# Untersuchungsbericht

Aktenzeichen: 60uu2015-11/014-3323

## Gefährliches Ereignis im Eisenbahnbetrieb

| Ereignisart: | Zugkollision |

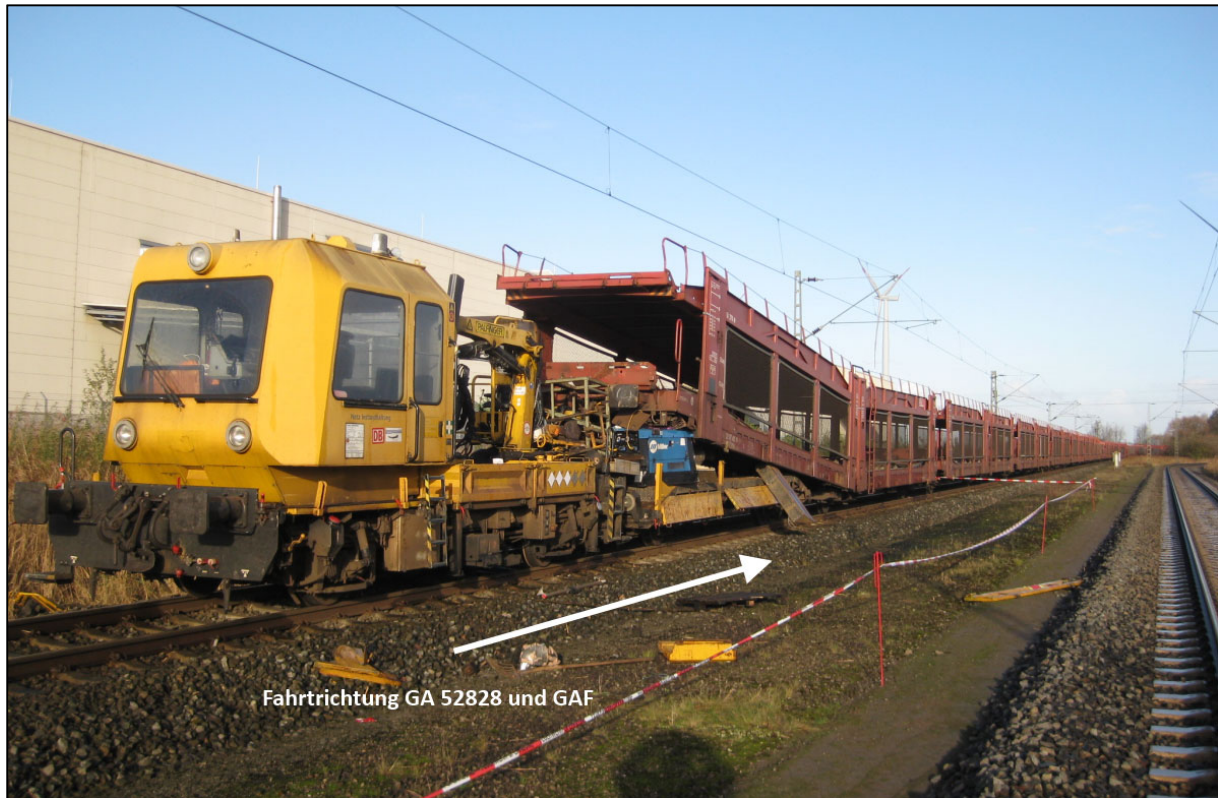
Abbildung 4: Kollisionsstelle

Die folgenden beiden Abbildungen zeigen die Unfallstelle im Gleis 282. Deutlich erkennbar ist der Anhänger vor dem GAF, der durch die Kollision unter den letzten Wagen des Zuges GA 52828 geschoben wurde.

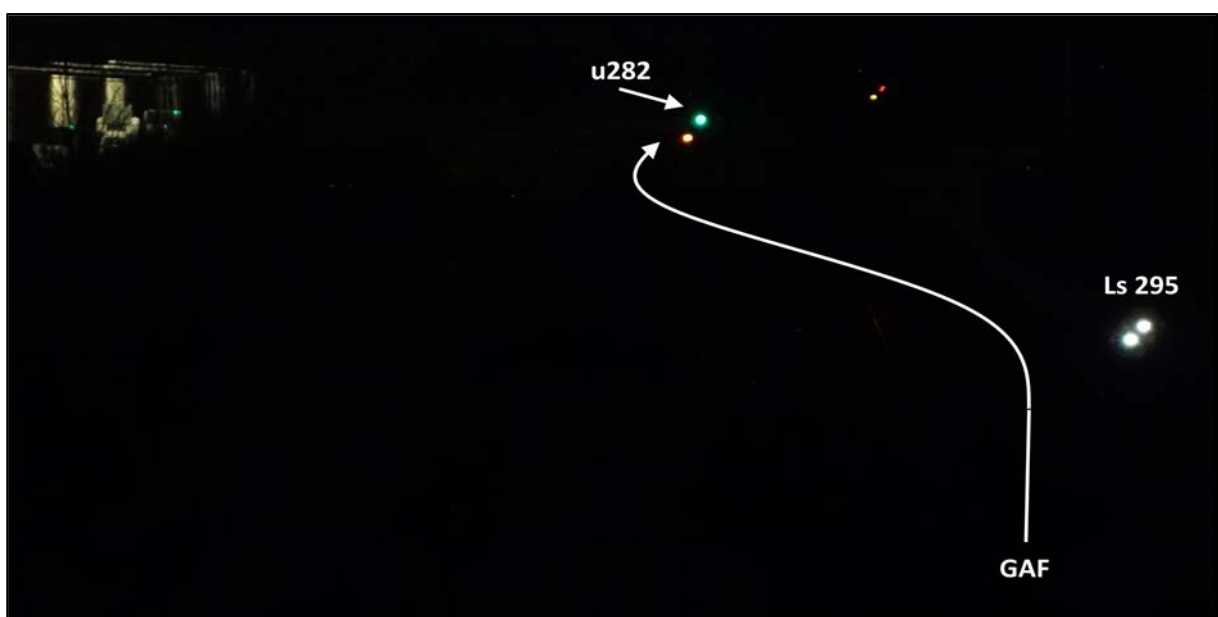
Abbildung 8: Rangierstraße für das GAF

In der Unfallnacht stellte sich die Situation für den Tf des GAF, wie in der folgenden Abbildung erkennbar, dar. Eine künstliche Beleuchtung war in diesem Teil des Bf nicht vorhanden. Die Signalstellungen wurden bei Dunkelheit und somit bei vergleichbaren Bedingungen nachgestellt. Das Signal Ls 295 zeigt analog zum Ereigniszeitpunkt den Signalbegriff Sh1, das Vorsignal u282 den Signalbegriff Vr 2.

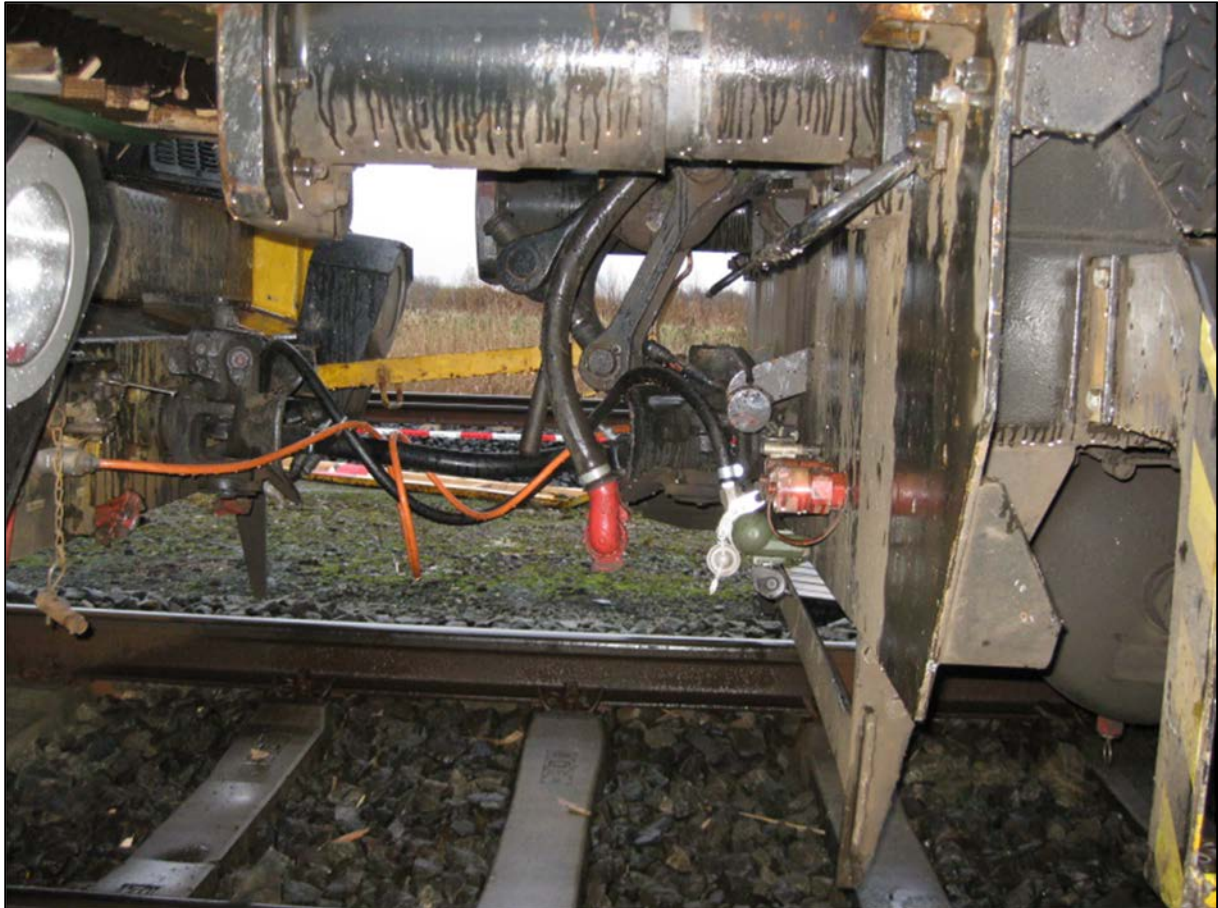
Abbildung 10: Kuppelstelle zwischen GAF und Gleiskraftwagenanhänger

Die Fahrzeuge wurden nach dem Unfall zunächst augenscheinlich untersucht. Dabei wurden keine Unregelmäßigkeiten festgestellt. Die Fahrzeugbremse war eingeschaltet. Beide Fahrzeuge waren bremstechnisch und elektrisch gekuppelt. Die Bremsen beider Fahrzeuge waren angelegt. Die folgende Aufnahme zeigt die Kuppelstelle zwischen dem GAF und dem Gleiskraftwagenanhänger.
