# Untersuchungsbericht

Aktenzeichen: 60uu2016-05/006-3323

## Gefährliches Ereignis im Eisenbahnbetrieb

| Ereignisart: | Zugkollision |

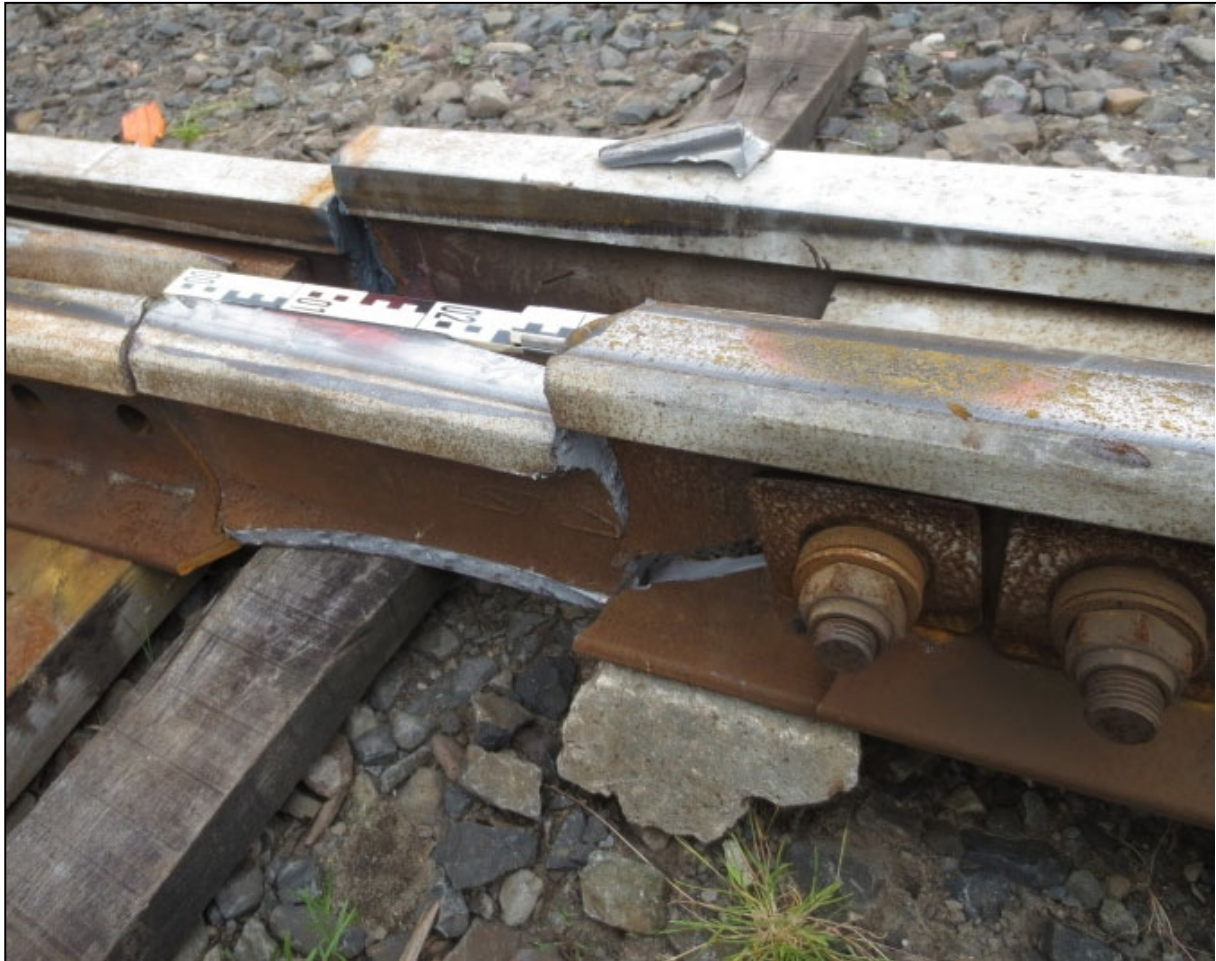
Ein im Rahmen einer Betriebserprobung verbautes Versuchsherzstück und die dazugehörige Flügelschiene hatte den dynamischen Belastungen des Eisenbahnbetriebs nicht standgehalten. In der Folge kam es offensichtlich zu Rissbildungen und später zu einem großflächigen Ausbruch an der Flügelschiene.

Abbildung 3: Gebrochene Flügelsschiene im ausgebauten Zustand
