# Untersuchungsbericht

Aktenzeichen: 60uu2017-04/004-3323

## Gefährliches Ereignis im Eisenbahnbetrieb

| Ereignisart: | Störung am Fahrzeug |

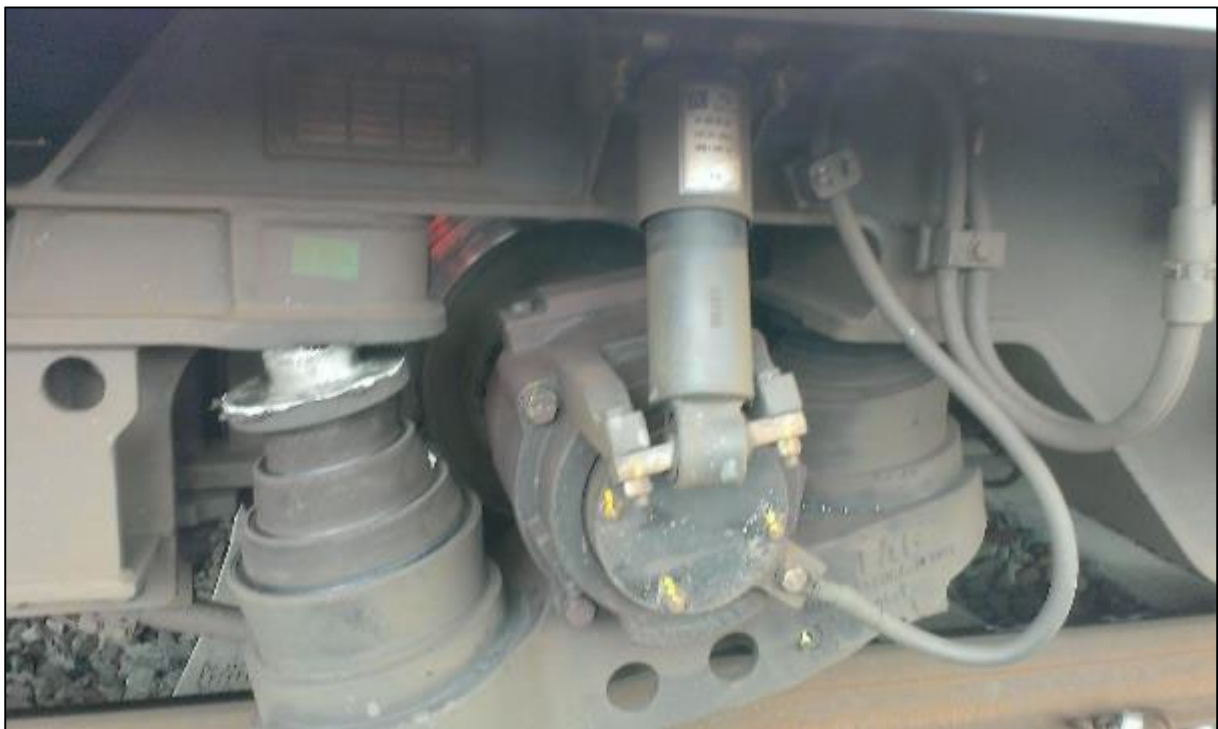
Wegen untypischen Fahrverhaltens, gekennzeichnet durch starke Ruckbewegungen, wurde der Zug am Bahnsteig im Bahnhofsteil (Bft) Merten (Sieg) durch den Triebfahrzeugführer (Tf) untersucht. Dabei wurde ein heiß gelaufenes Radsatzlager und eine aus ihrem Sitz herausgelöste Gummikonusfeder an einem Radsatz des Triebzuges festgestellt.

Abbildung 2: Beschädigte Primärfederung<sup>2</sup>

- Das Radsatzlagergehäuse zeigte farbliche Anlaufspuren.
- Es konnte auch unter Aufbringung einer Abzugskraft von fast 500 kN an einer hydraulischen Presse nicht bewegt werden. Es musste durch Plasmaschneiden getrennt werden.
- Am Übergang zwischen Radsatzlagergehäuse und Radkörper war Schmierfett ausgetreten.
- Das Lager war trocken gelaufen.
- Der innere Lamellenring war stark beschädigt. Er hatte sich in Richtung des Lagers verformt und eine Zerstörung des Lagerkäfigs bewirkt. Dies führte zur vollständigen Auflösung des Lagerkäfigs und so zum Ausfall des Lagers.
- Warum der Lamellenring ausfiel, konnte anhand des Schadbildes nicht mehr zweifelsfrei nachvollzogen werden.

Anhand dieser Ergebnisse wurden die Arbeitsanweisungen, „S-Erdungskontakte: Sicht- und Funktionsprüfung“ und „Radsatzlager anbauen“ überarbeitet. Dabei wurden schärfere Qualitätsanforderungen, beim Einbau sowie den durchzuführenden Maßnahmen bei erkennbaren Beschädigungen von Lammellenringen, hinterlegt.

In einer weiteren Maßnahme des Fahrzeughalters war vorgesehen, sämtliche Radsatzlager der Baureihe 423 durch Radsatzlager mit einem geschlossenen Lagerkäfig zu ersetzen.
