# Untersuchungsbericht

Aktenzeichen: 60uu2015-10/009-3323

## Gefährliches Ereignis im Eisenbahnbetrieb

| Ereignisart: | Zugentgleisung |

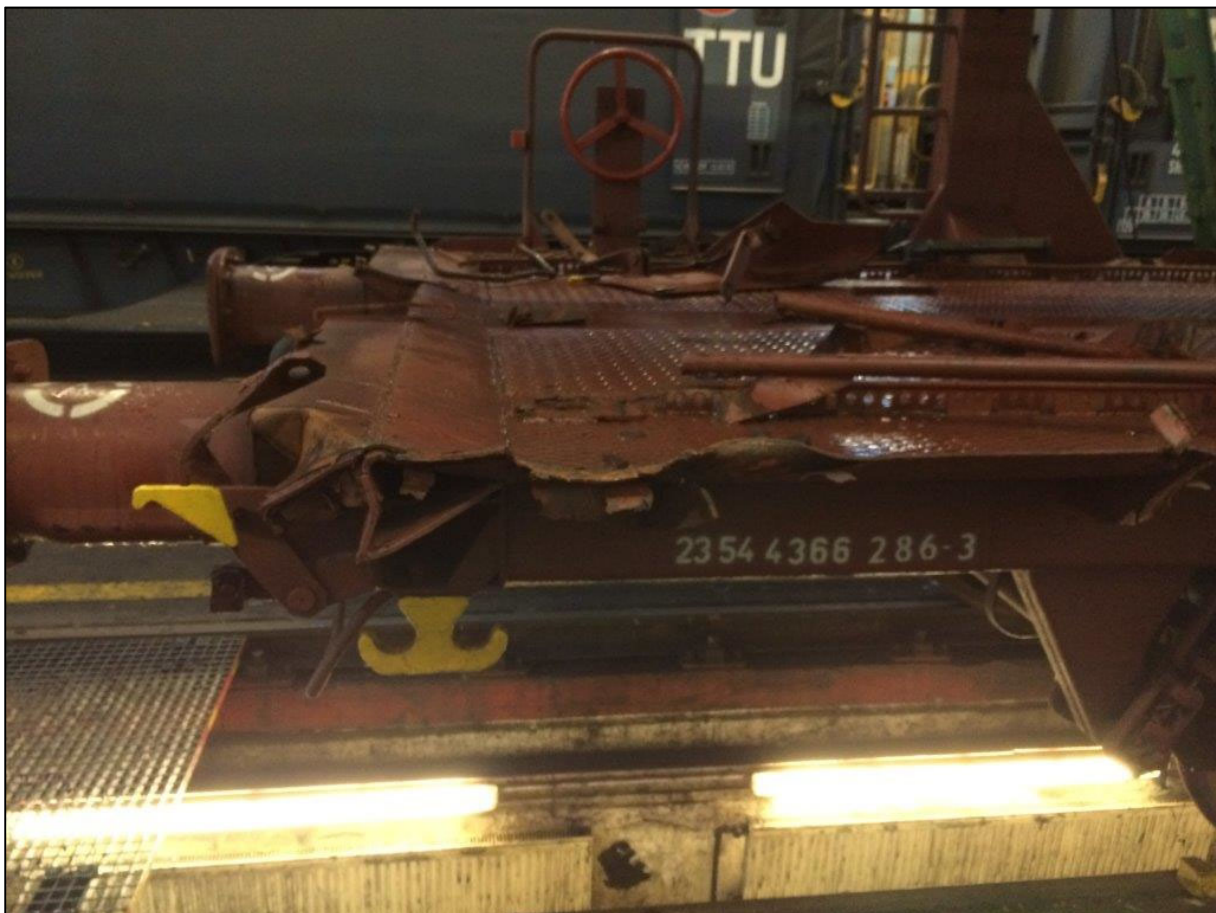
Abbildung 14: Beschädigte Bodenbleche am Wagen 23 54 4366 286-3<sup>11</sup>

Bei diesem Wagen waren ebenfalls Schäden an den Laufflächen des hinteren Radsatzes vorhanden. Vier Pufferteller, zwei Überfahrbrücken, die Stirnseite der vorderen Einheitshälfte sowie Kopfstück- und Längsträger wiesen zum Teil starke Verformungen auf. Das Fußbodenblech und ein Zughaken waren verbogen. Ein Trittrost und eine Überfahrbrücke fehlten, eine Trittstütze wies Verformungen auf. Die oben beschriebenen Schäden werden als Folge der Entgleisung angenommen und sind in der nachfolgenden Abbildung ersichtlich.
