# Untersuchungsbericht

Aktenzeichen: BEU-uu2018-06/010-3323

## Gefährliches Ereignis im Eisenbahnbetrieb

| Ereignisart: | Zugkollision |

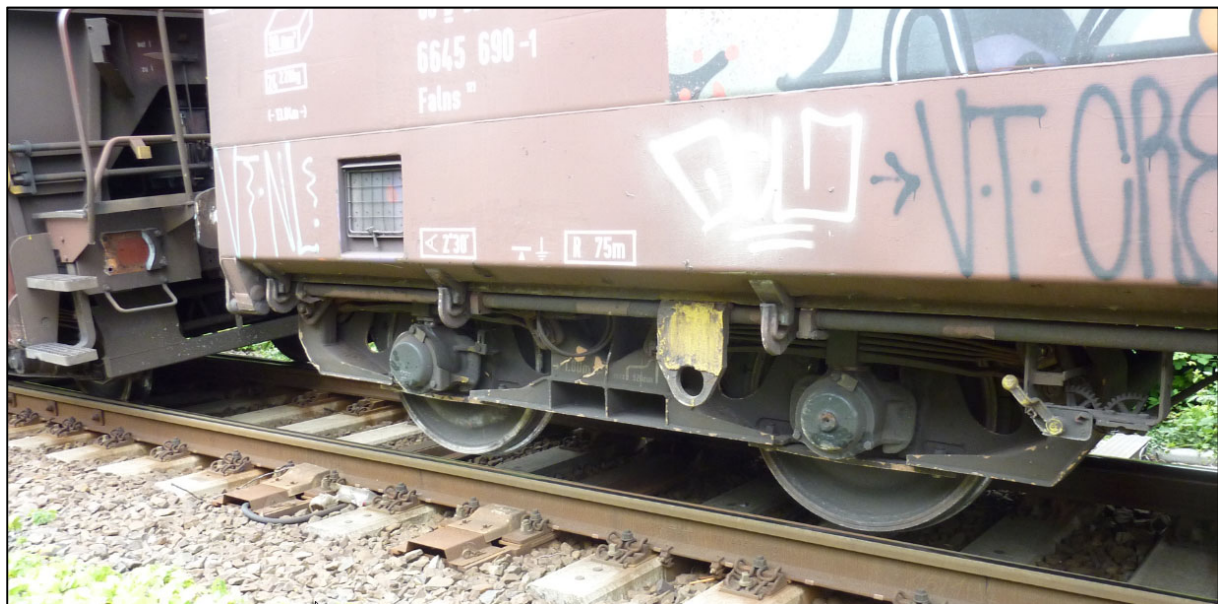
Abbildung 3: An letzter Stelle laufender, entgleister Wagen

Nachdem ein mitgeschleifter Hemmschuh sich in der Weiche 20 verkeilte, entgleisten die beiden letzten Wagen 81 80 6635 439-5 und 81 80 6645 690-1, siehe folgende Abbildungen. Die Höhe der Schäden an der Infrastruktur waren unter anderem darin begründet, dass zum Zeitpunkt des Ereignisses eine Umrüstung auf ein elektronisches Stellwerk (ESTW) stattfand und die hierfür bereits aufgestellten Signalanlagen und Weichenantriebe zum Teil beschädigt wurden.

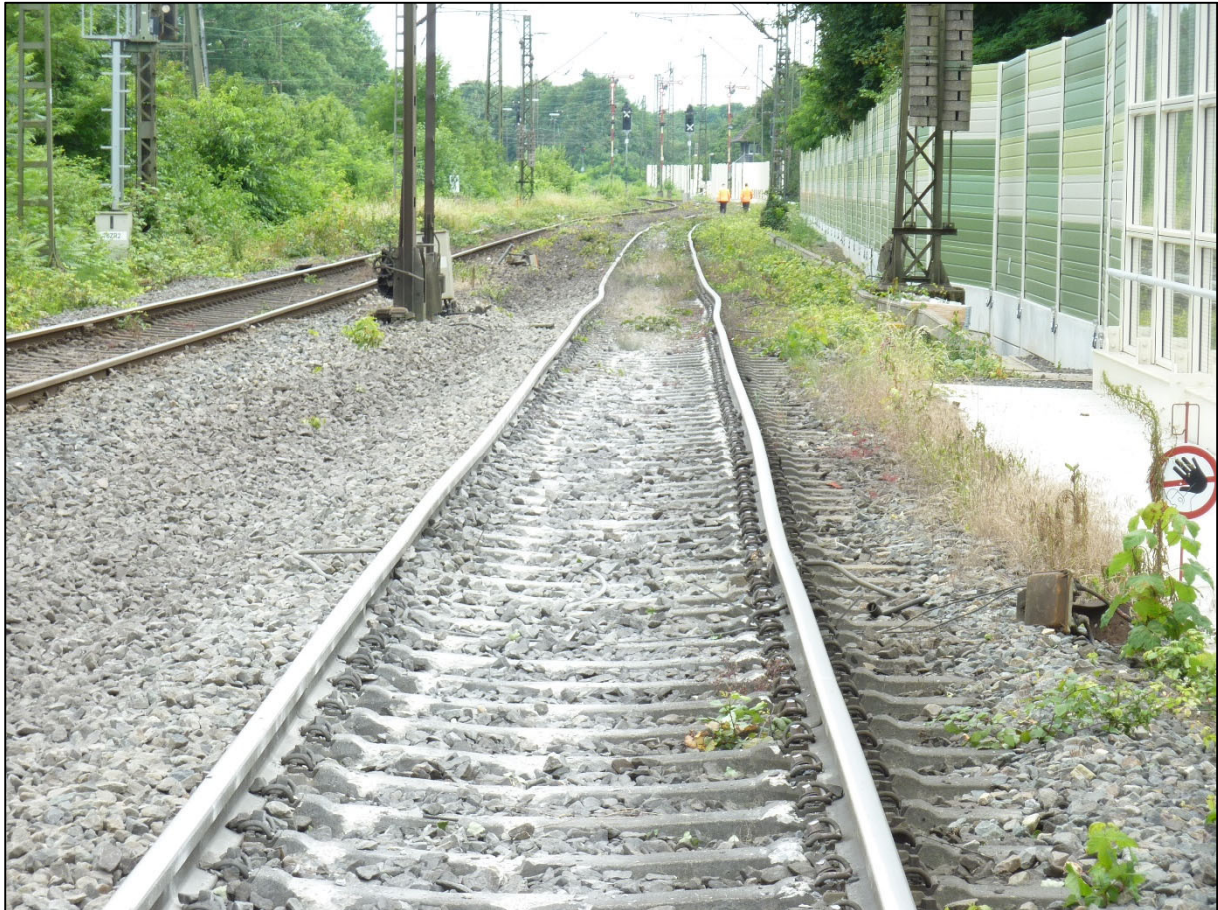
Abbildung 5: Beschädigtes Gleis 1

Die bautechnische Infrastruktur war in Folge der Zugentgleisung im Bereich der Entgleisungsstelle weitestgehend zerstört. Signale und Weichenanlagen, die für die bevorstehende Umstellung auf ESTW Technik bereits eingebaut waren, wurden ebenfalls stark beschädigt. Die folgende Abbildung zeigt das Gleis 1 im Bereich vor dem Asig D im Bf Oberhausen West.

Die bautechnische Infrastruktur war durch das Ereignis weitestgehend beschädigt. Weitere Mängel die in Zusammenhang mit dem Ereignis hätten stehen können wurden nicht festgestellt.

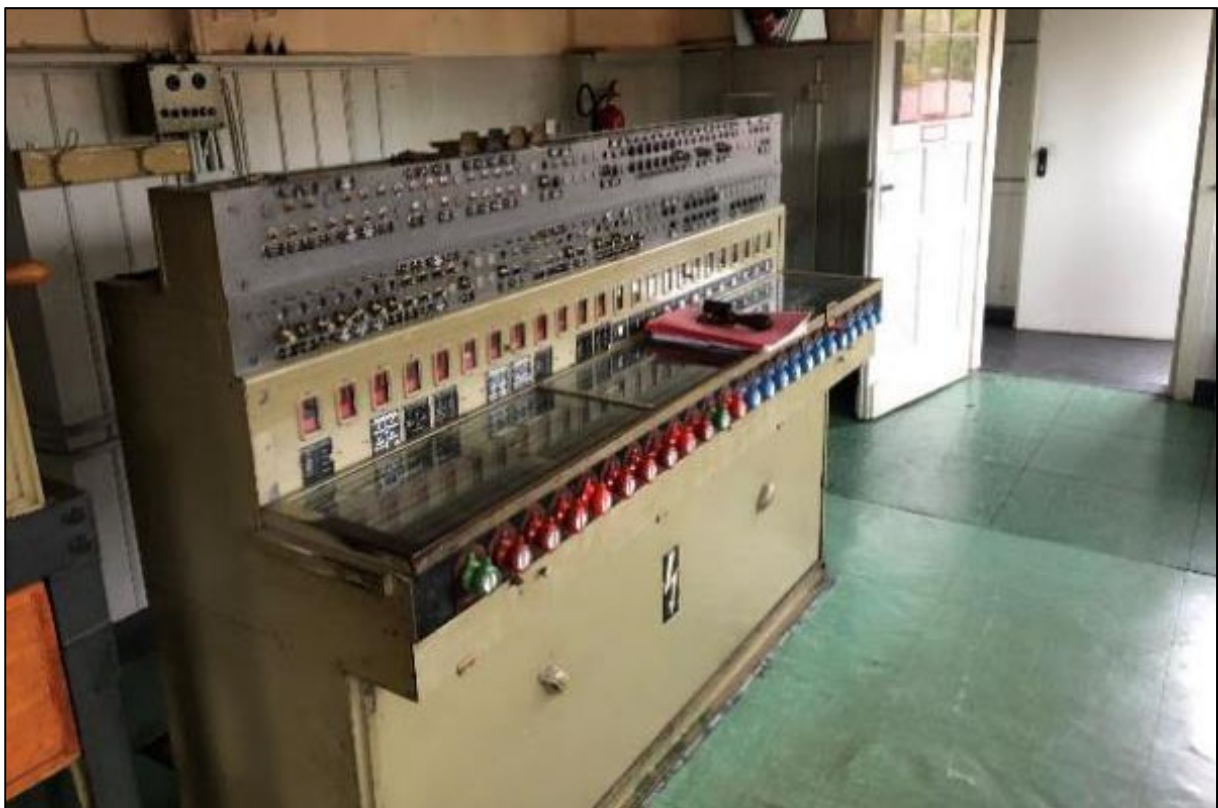
Abbildung 6: Hebelwerk Stellwerk 1<sup>3</sup>

Es ergaben sich keine Hinweise darauf, dass eine eventuelle Störung oder Fehlfunktion der Leit- und Sicherungstechnik zum Ereignis beigetragen hätte. Eine weitergehende Untersuchung dieser Anlagen wurde nicht vorgenommen.

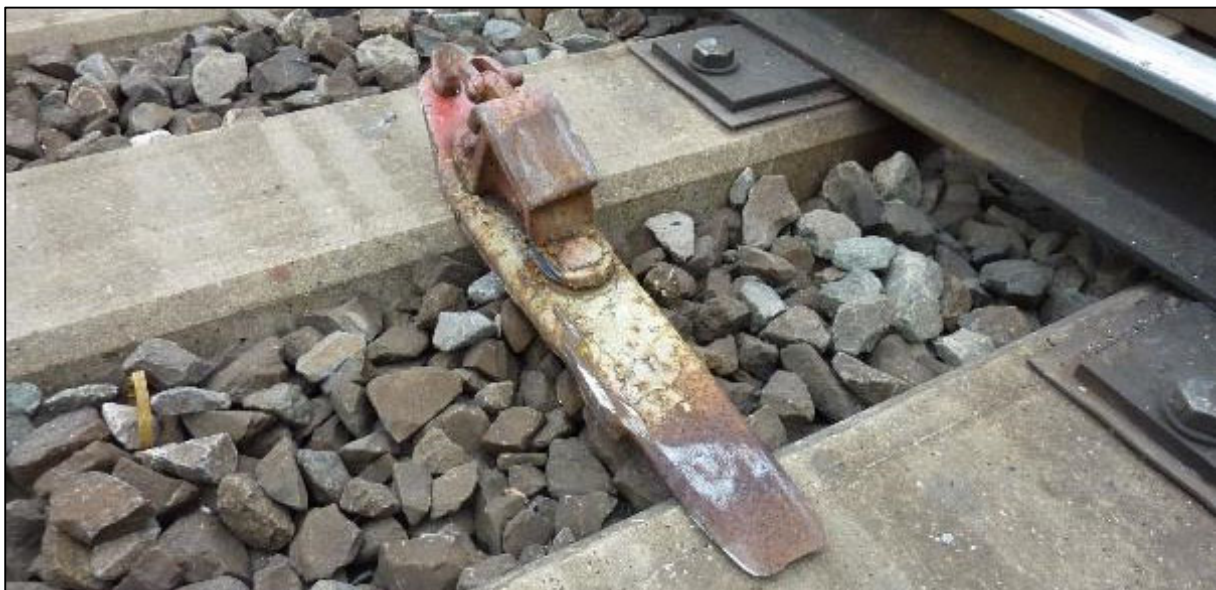
Abbildung 10: Einheitshemmschuh für Schienenkopfbreiten von 53 mm bis zu 62 mm

Der am Ereignisort aufgefundene Hemmschuh war in einem optisch schlechten Zustand, siehe nachfolgende Abbildung.

Abgesehen von den Schäden, die bei dem Ereignis entstanden waren, war der Farbanstrich kaum erkennbar. Der ursprünglich in gelber Farbe mit rotem Zusatzanstrich im Griffbereich verwendete Einheitshemmschuh war stark abgenutzt. Neben oberseitigen Rostflächen war die Sohlenspitze stark ausgedünnt. Die übriggebliebene Farbkombination ließ darauf schließen, dass es sich bei diesem Hemmschuh mit einer lichten Schienenbreite von 66 mm handelte. Diese Ausführung war für Schienenkopfbreiten von 53 mm bis zu 62 mm zu verwenden. Im Gleis 13 des Bf Oberhausen West waren zum Zeitpunkt des Ereignisses Schienen mit einer Schienenkopfbreite von 67 mm verbaut. Demnach hätte der Hemmschuh dort nicht zum Einsatz kommen dürfen.

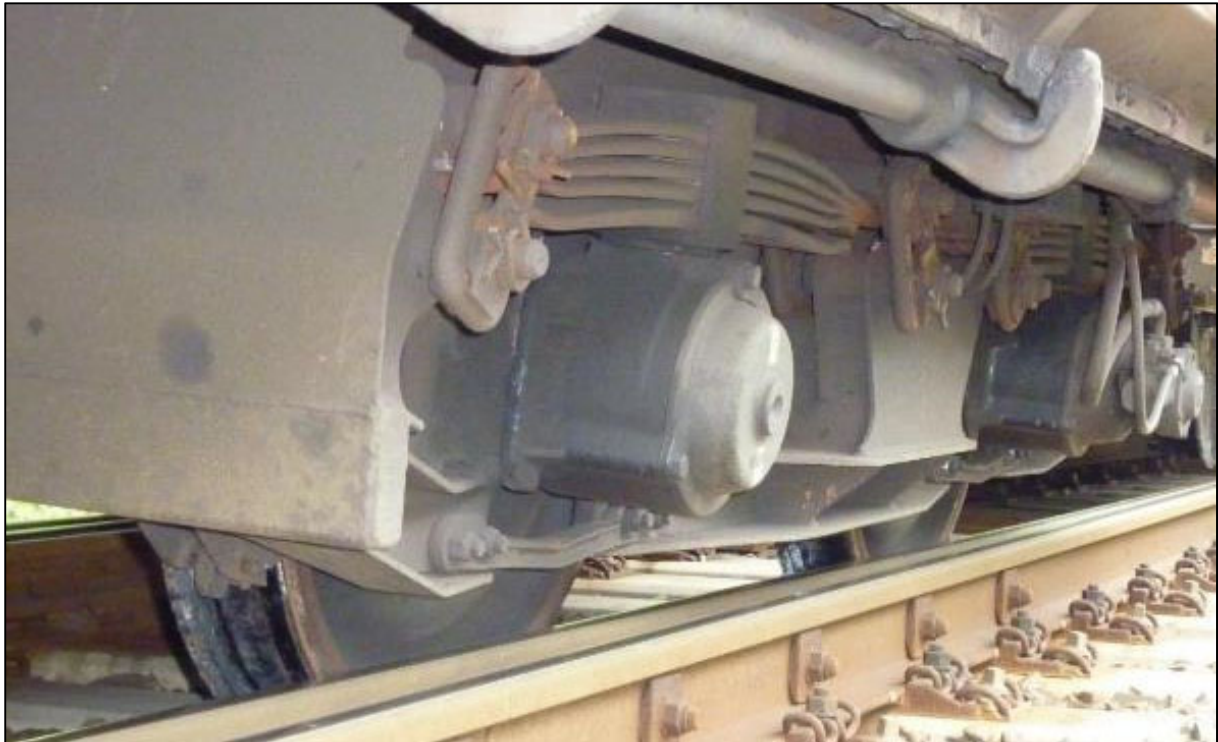
Abbildung 11: Entgleiste Radsätze Wagen 81 80 6635 439-5

Bei diesem Ereignis blieb eine Zugtrennung aus, so dass die entgleisten Wagen unbemerkt vom Tf weiter mitgezogen wurden. Dadurch entstanden Schäden an den Radsätzen sowie an den Zug- und Stoßeinrichtungen. Bei den vor Ort durchgeführten Untersuchungen konnten keine Anhaltspunkte für entgleisungsbegünstigende Mängel an den Wagen gefunden werden.

| Es waren keine Mängel an den Wagen erkennbar, die in einem unmittelbaren Zusammenhang mit der Entgleisung standen. |
