# Untersuchungsbericht

Aktenzeichen: 60uu2016-01/004-3323

## Gefährliches Ereignis im Eisenbahnbetrieb

| Ereignisart: | Fahrzeugbrand |

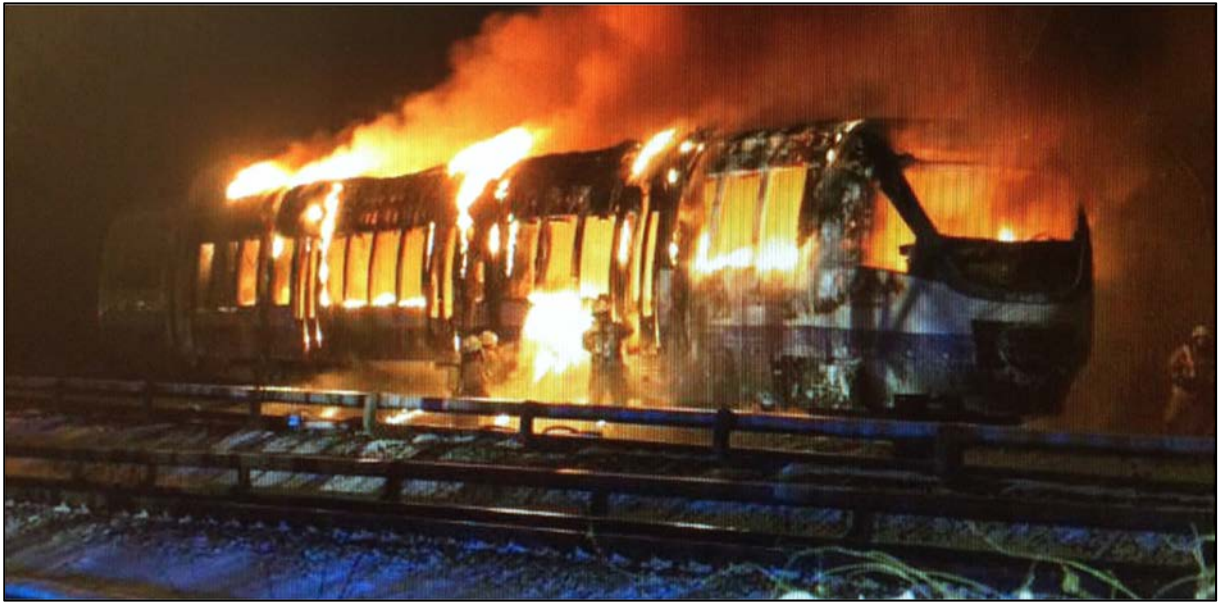
Abbildung 4: Triebzug VT 643.20 der NEB Betriebsgesellschaft mbH im Vollbrand<sup>4</sup>

Der hintere EW und der MW des Triebzuges brannten vollständig, der führende EW teilweise aus. Aufgrund des Ausmaßes der Schäden lag ein Totalverlust des Triebzuges vor.
