# Untersuchungsbericht

Aktenzeichen: BEU-uu2020-01/020-3323

## Gefährliches Ereignis im Eisenbahnbetrieb

| Ereignisart: | Zugkollision |

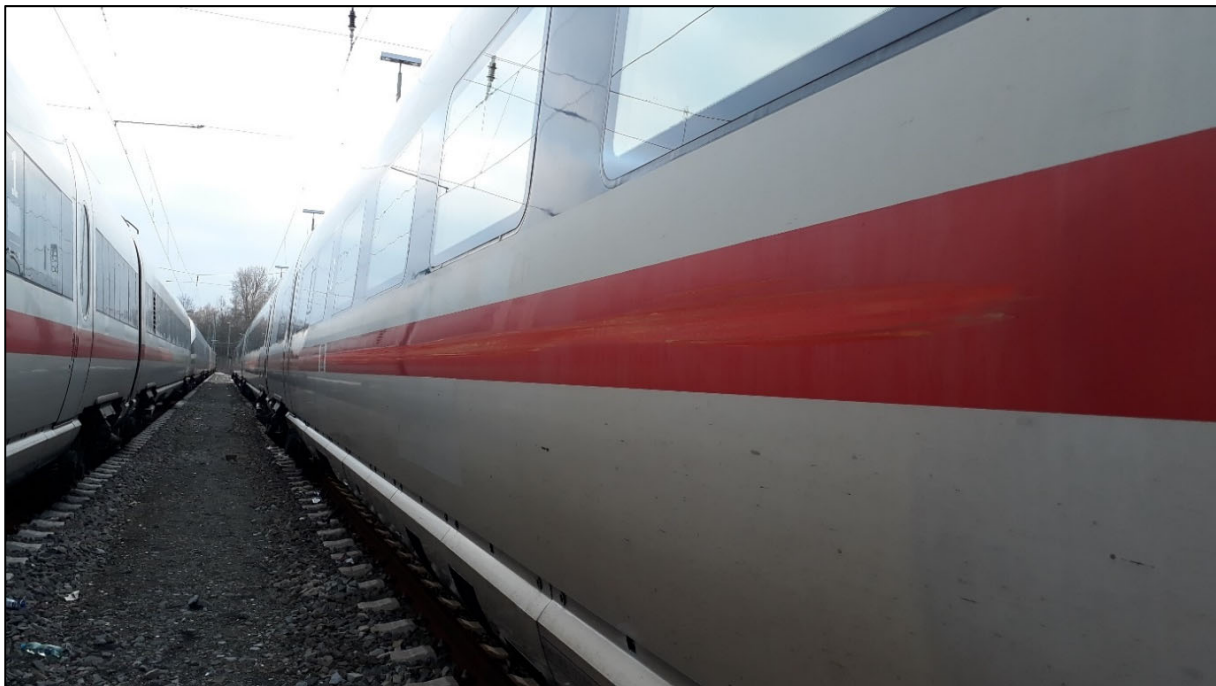
Abbildung 3: Schadbild an LPFT-T 27893<sup>3</sup>

Es entstanden Schleif- und Kratzspuren an den letzten vier Wagen der Leerfahrt LPFT-T 27893 sowie am Triebkopf des ehemaligen ICE-A 929.

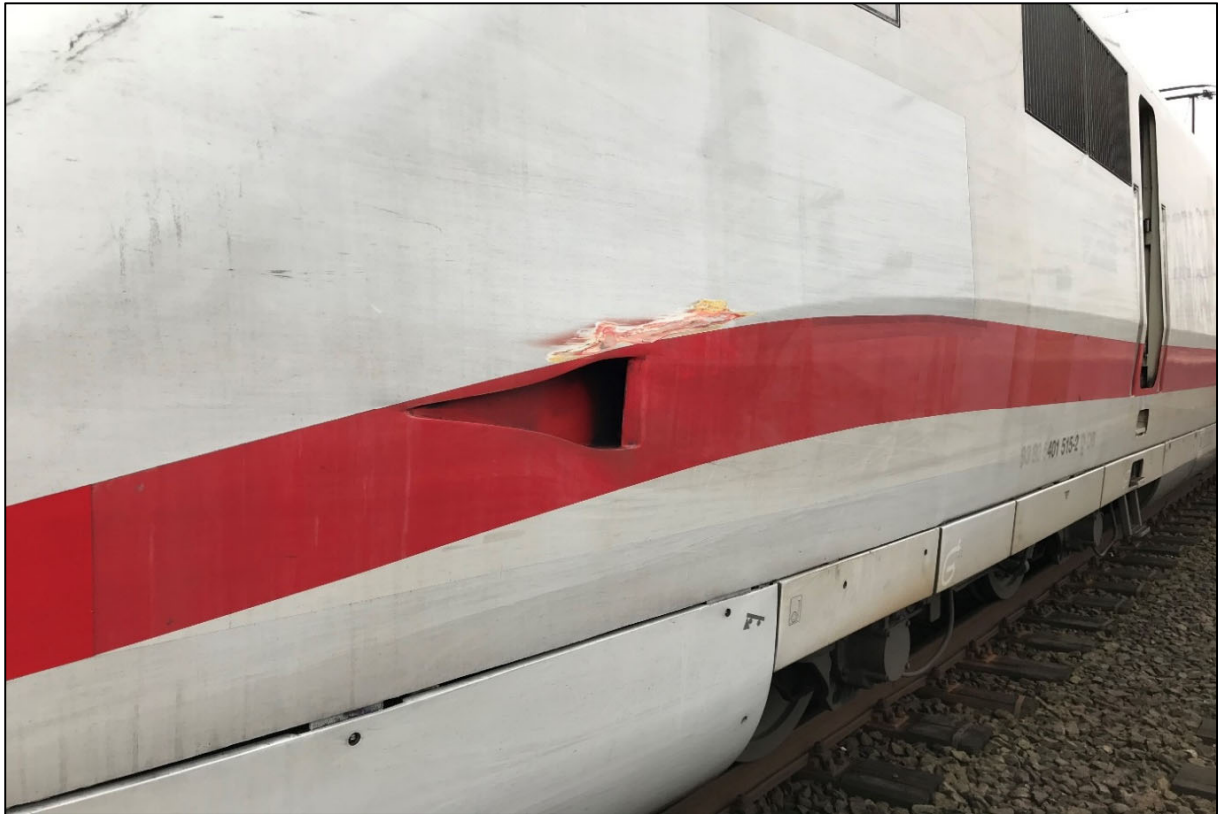
Abbildung 4: Schadbild an der Zugspitze des ehemaligen ICE-A 929<sup>4</sup>

Grund für die Kollision war die unzulässige Vorbeifahrt des ehemaligen ICE-A 929 am haltzeitigen Lichtsperrsignal (Ls) 112I des Bf Hamburg-Altona.
