# Untersuchungsbericht

Aktenzeichen: BEU-uu2022-05/002-3323

## Gefährliches Ereignis im Eisenbahnbetrieb

| Ereignisart: | Zugkollision |

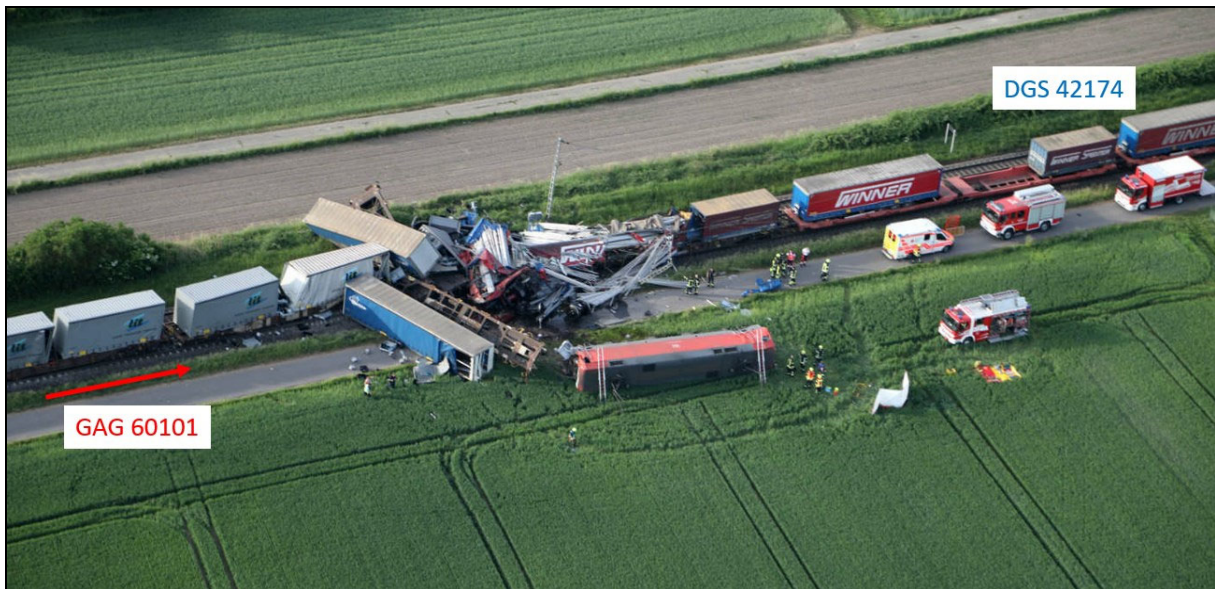
Am Tzf und den ersten fünf Wagen des GAG 60101 entstanden jeweils Totalschäden. Ebenso wurden die letzten drei Wagen des DGS 42174 sowie dessen Ladegut stark beschädigt. Die Infrastruktur wurde im Bereich der Kollisionsstelle ebenfalls stark beschädigt. Die Strecke war für die Beseitigung der Unfallschäden mehrere Tage gesperrt.

Abbildung 3: Luftbild Ereignisstelle<sup>3</sup>

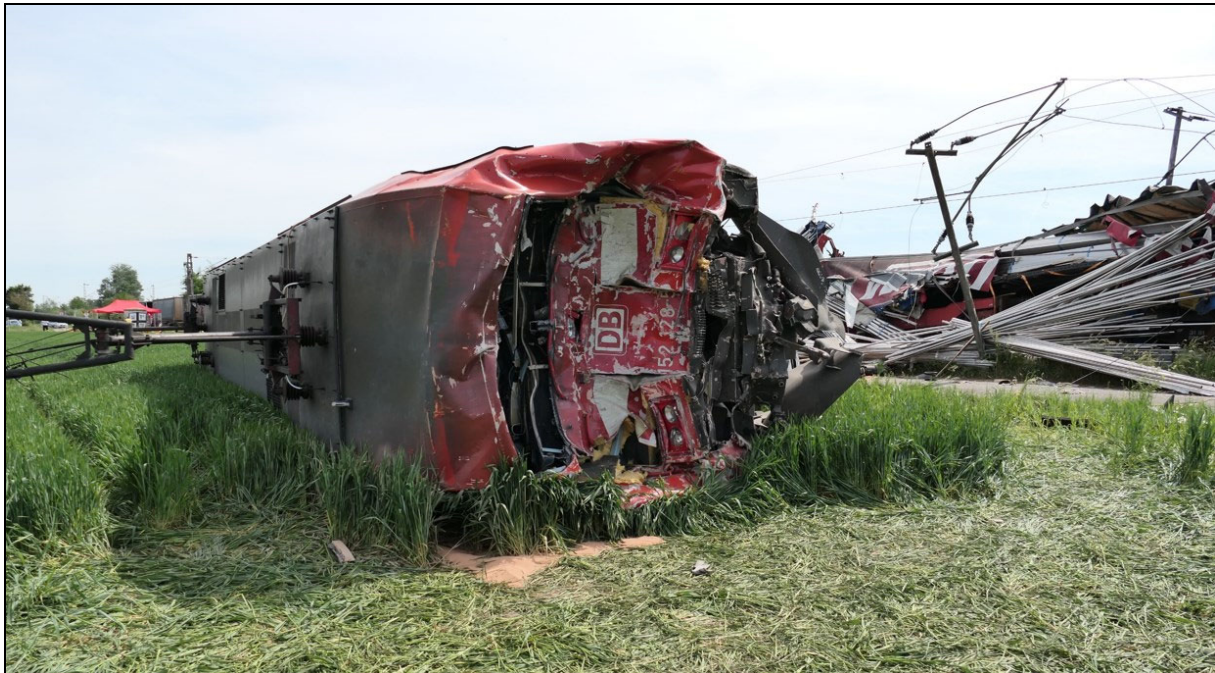
Abbildung 4: Tfz GAG 60101

Das Tfz entgleiste durch die Zugkollision mit allen Achsen und kam anschließend parallel zum Gleis auf der rechten Fahrzeugseite zum Liegen. Am Tfz entstand Totalschaden. Die ersten beiden Wagen entgleisten vollständig und kamen annähernd quer zum Gleis zum Stehen. Der dritte Wagen entgleiste mit dem vorderen Drehgestell.

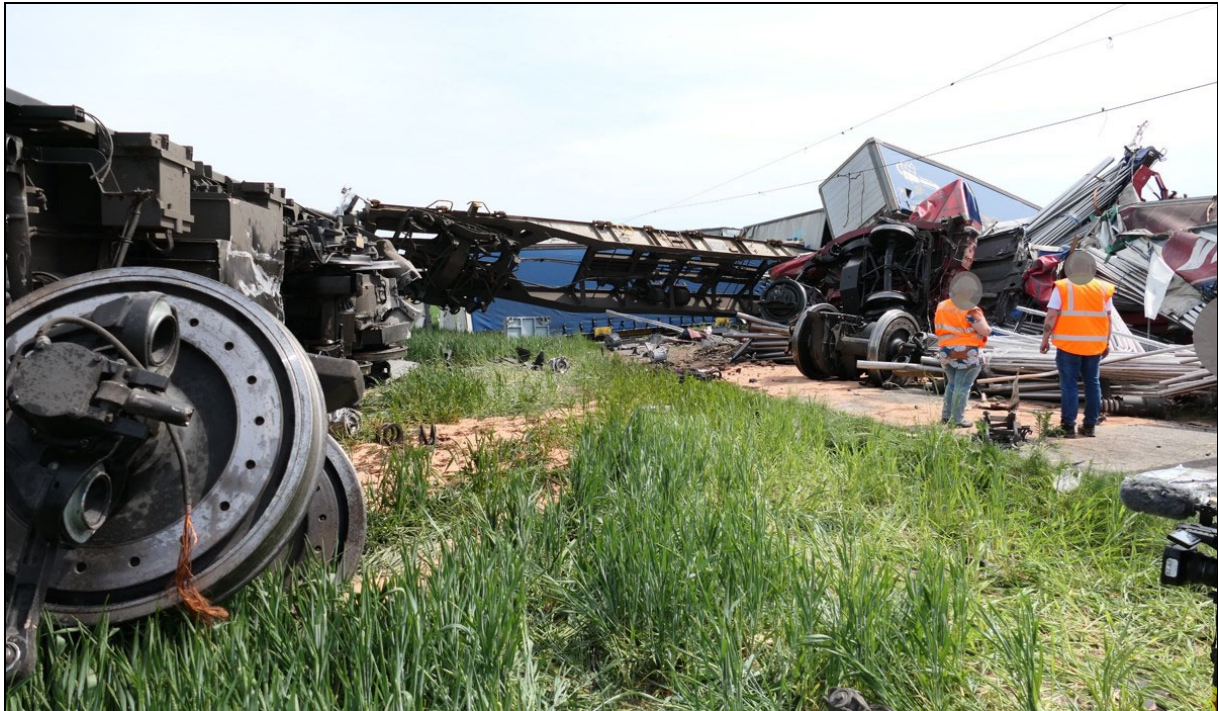
Abbildung 5: Kollisionsschäden an Wagen und Ladung

Nach Aussage des Tf waren zum Ereigniszeitpunkt alle Bremsen des Wagenzuges gelöst, sodass ein Teil der bei der Zugkollision aufgetretenen massiven Längskräfte von den Stoßeinrichtungen der Fahrzeuge aufgenommen werden konnten. Dennoch wurden die letzten drei Wagen des Zuges massiv beschädigt.

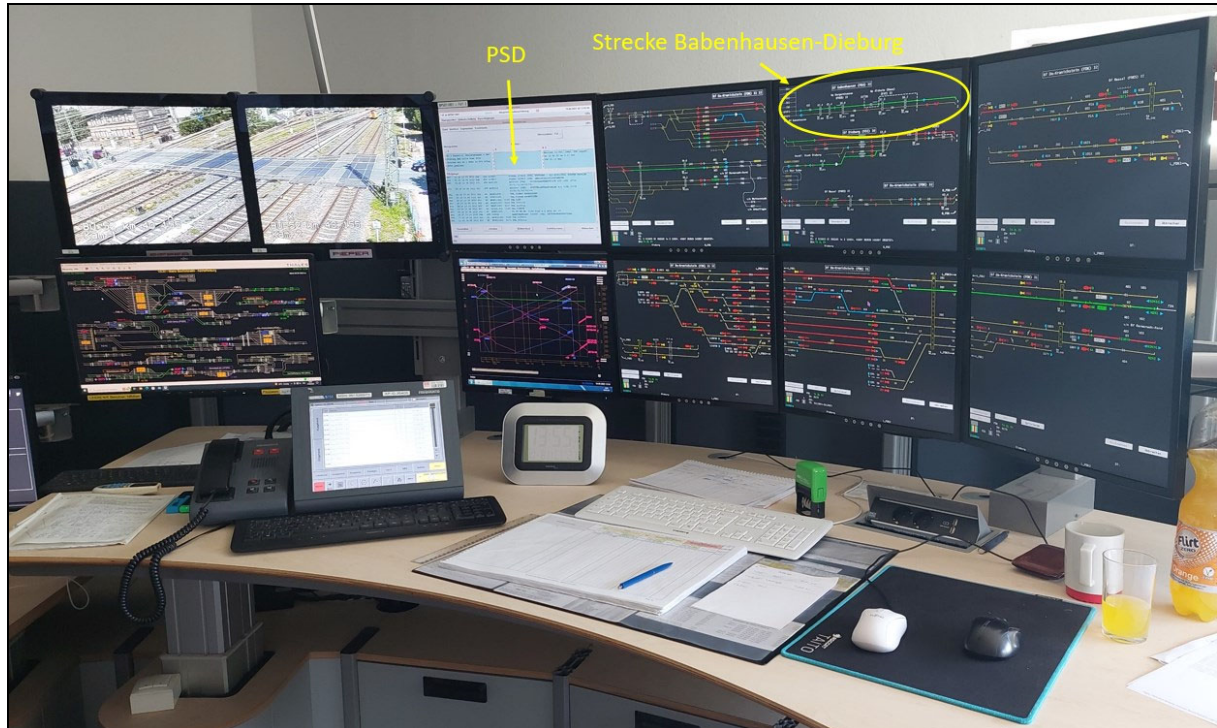
Abbildung 24: Bedienplatz 1 ESTW Dieburg

Während der einfachen Besetzungszeit übernimmt im ESTW Dieburg der Fdl 1 die Tätigkeiten des Fdl 2 und ist zuständig für den gesamten Steuerbereich des ESTW. Alle Arbeiten können von einem Bedienplatz aus erledigt werden. In der nachfolgenden Abbildung des relevanten Bedienplatzes 1 befindet sich der Streckenabschnitt Babenhausen – Dieburg

mittig in der oberen Monitorreihe. Die Anzeige der ZN-Drucke und Störungsmeldungen erfolgt auf dem PSD. Die Monitore können unterschiedlich belegt werden.

Aufgrund der i. d. R. großen Stellbereiche in ESTW hat ein Fdl sowohl steuernde als auch überwachende Funktionen. Die Zuglenkung übernimmt automatisiert das Einstellen von Zugfahrstraßen und entlastet den Fdl von Routineaufgaben. Nicht alle Abläufe im Stellbereich können und müssen aktiv vom Fdl mitverfolgt werden. Um die Aufmerksamkeit des Fdl zu erwirken werden daher Störungsmeldungen und andere wichtige Meldungen optisch und akustisch hinterlegt und auf dem PSD angezeigt.

Inwieweit der Fdl Dieburg die Abläufe zwischen 02:50 Uhr und 03:00 Uhr in seinem Stellbereich aus Richtung Babenhausen mitverfolgt hat, bleibt unklar. Der Fdl führte in diesem Zeitraum mehrere Zugfunkgespräche und war mit betrieblichen Arbeiten im Bf Darmstadt-Kranichstein beschäftigt. Zumindest die Meldung „Zeitüberschreitung BÜ 59,9“ um 02:51 Uhr wurde ihm optisch und akustisch angezeigt. Gemäß Ril 408 wären hier betriebliche Handlungen – Maßnahmen bei Gefahr – erforderlich gewesen. Hinweise darauf gab es nicht. Zu diesem Zeitpunkt war der Blockabschnitt 36 auch für den Fdl Dieburg sichtbar mit der ZN 46192 hinterlegt (s. Abb. 6 Ausgangssituation).
