# Untersuchungsbericht

Aktenzeichen: BEU-uu2018-04/007-3323

## Gefährliches Ereignis im Eisenbahnbetrieb

| Ereignisart: | Zugkollision |

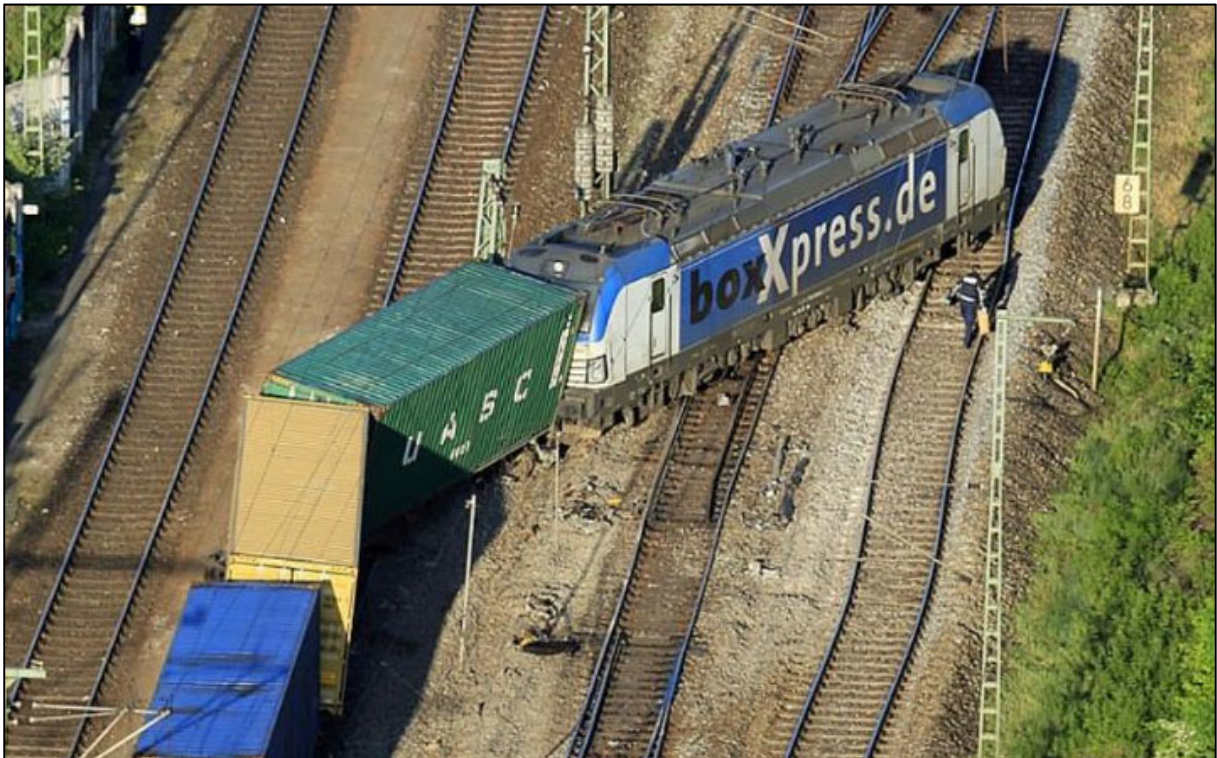
Abbildung 3: Luftbildaufnahme der Unfallstelle<sup>3</sup>

Durch das Ereignis wurde die westliche Ausfahrt des Bf München-Riem Ubf sowie die Streckengleise der Strecke 5600 beschädigt. Dies hatte eine Sperrung der vorgenannten Infrastruktur vom 28.04.2018 bis 05.05.2018 zur Folge. Dadurch kam es über einen längeren Zeitraum zu erheblichen Einschränkungen im Bereich München, da die Strecke 5600 eine wichtige Bedeutung für die Anbindung des Großraums Mühldorf hatte. Unter anderem verkehrten hier die S-Bahn Linie S 2 in Richtung Erding sowie die Regionalzüge der Südostbayernbahn. Des Weiteren war diese Strecke eine wichtige Verbindung für Güterzüge, die zum sogenannten Südostbayerischen Chemiedreieck verkehrten. Diese mussten in Folge des Ereignisses über mehrere Wochen großräumig umgeleitet werden. Die Zufahrt zum Containerbahnhof München-Riem war ebenfalls über einen längeren Zeitraum nicht möglich beziehungsweise stark eingeschränkt.

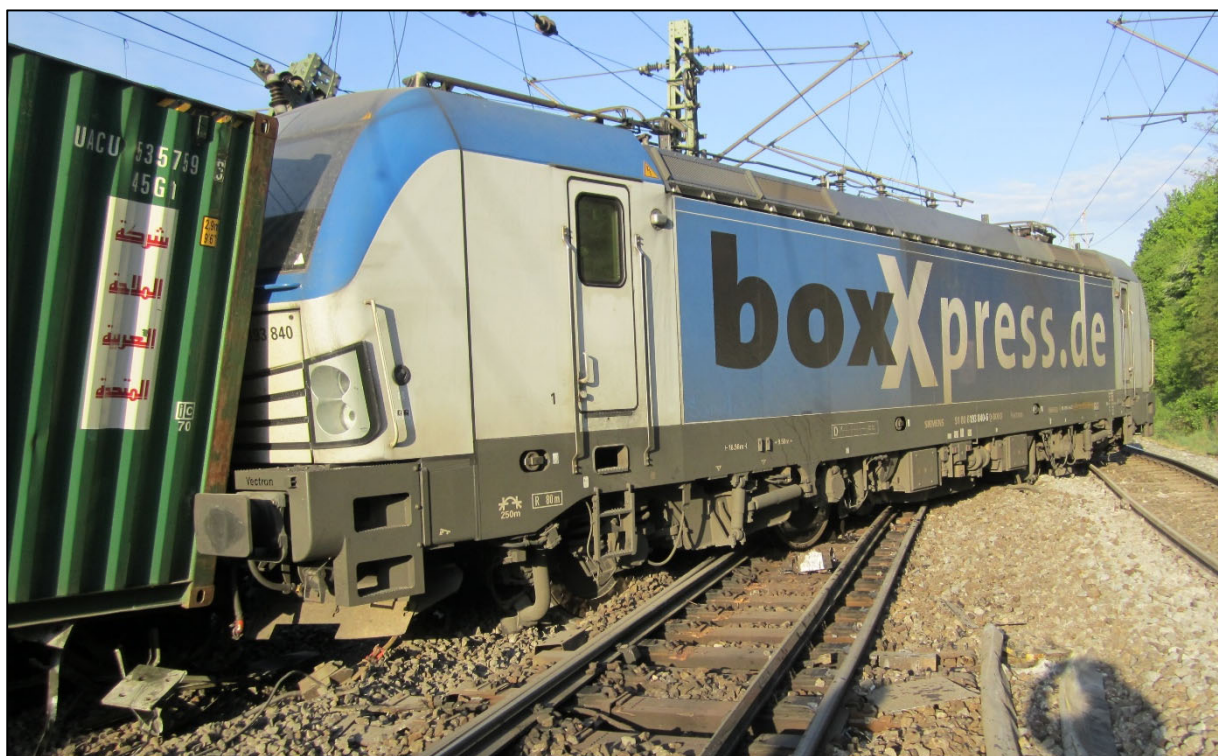
Abbildung 7: Entgleistes Tfz

Die nachfolgenden Abbildungen zeigen die entstandenen Schäden an den Fahrzeugen.

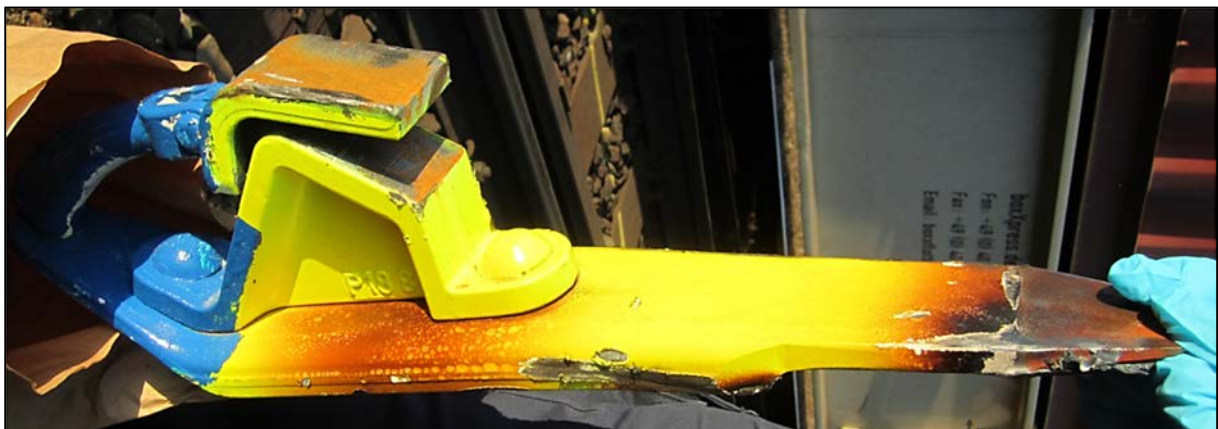
Abbildung 9: Vorgefundener beschädigter Hemmschuh

Die Zugkollision war auf eine mangelhafte Zugvorbereitung zurückzuführen. Vor der Abfahrt des Zuges wurden zwei Hemmschuhe zur Sicherung gegen unbeabsichtigtes Bewegen nicht entfernt.

Vor Ort wurden zwei Hemmschuhe vorgefunden, deren Lage darauf hindeutete, dass sie zum Festlegen des ersten Containertragwagens verwendet worden waren. Einer der beiden Hemmschuhe wies, wie in der folgenden Abbildung ersichtlich, frische Beschädigungen auf.
