# Untersuchungsbericht

Aktenzeichen: BEU-uu2020-09/004-3323

## Gefährliches Ereignis im Eisenbahnbetrieb

| Ereignisart: | Zugentgleisung |

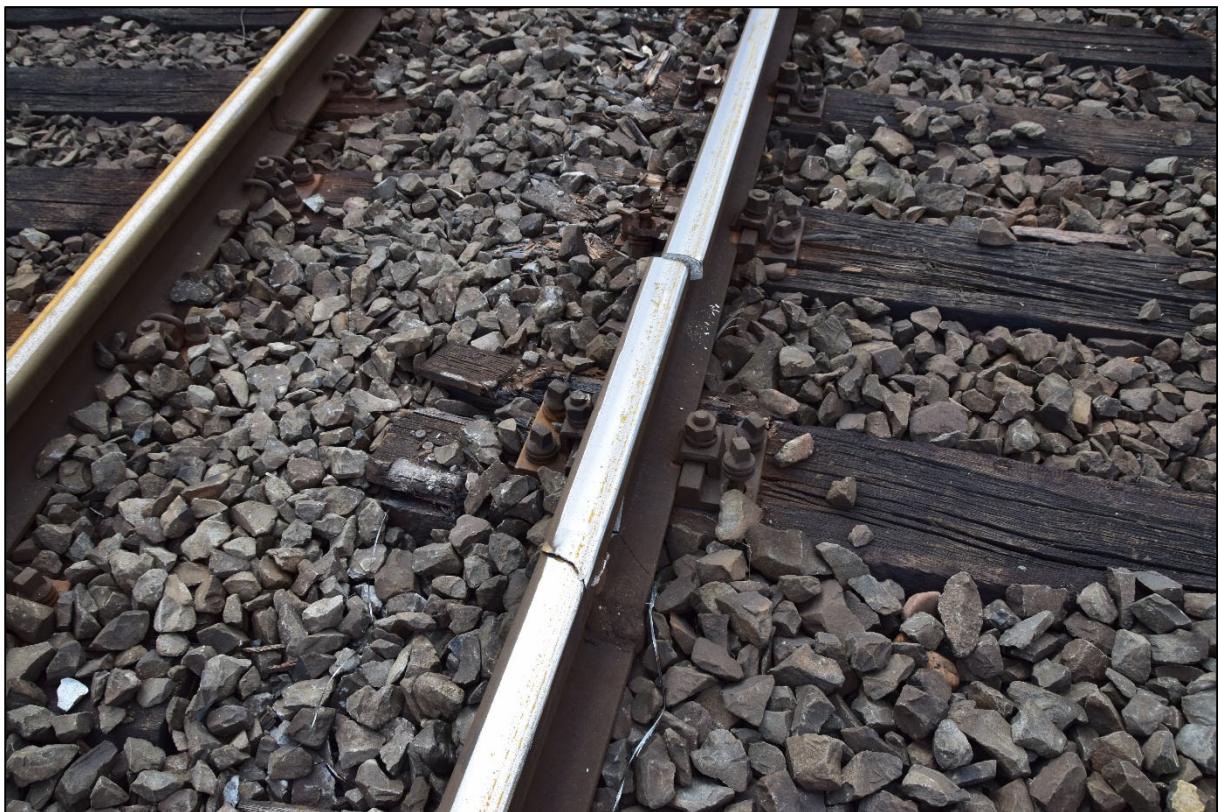
Abbildung 3: Schienenbruch hinter der Weiche 12<sup>3</sup>

Die beiden nachfolgenden Abbildungen geben einen Einblick in die durch das Ereignis hervorgerufenen Beschädigungen des Oberbaus über eine Länge von ca. 500 m. Außerdem führte die Entgleisung zu Störungen an den Weichen 13 und 14.

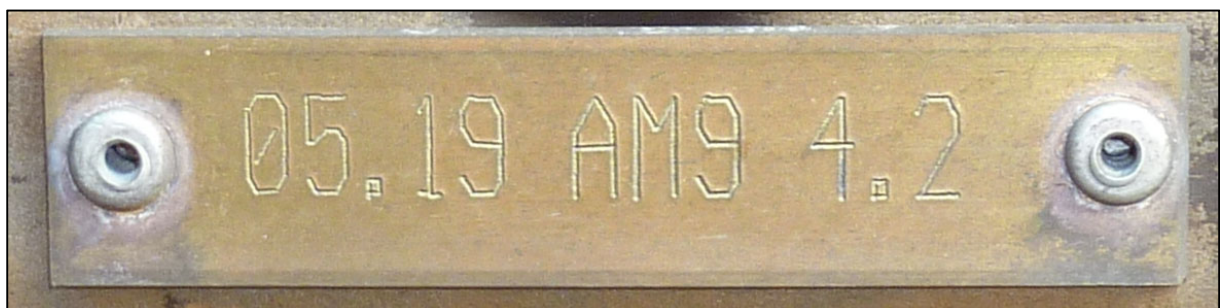
Abbildung 9: Revisionsanschrift

Aus den der BEU vorgelegten Instandhaltungsunterlagen war ersichtlich, dass, zuletzt am 09.05.2019, eine Revision mit Umfang G4.2 in Maschen durchgeführt wurde. Der Instandhaltungsauftrag beinhaltete Arbeiten an der Drehpfanne einschließlich einer Sichtprüfung des Drehpfannenoberteils. Das Drehgestell wurde zur Durchführung der Revisionsarbeiten vom Wagenkasten getrennt und die Drehpfanne gereinigt. In den Instandhaltungsunterlagen wurden bei dieser Revision keine Hinweise auf Schäden oder Mängel dokumentiert. Laut Instandhaltungsplan war die nächste Revision für den 09.05.2025 angesetzt.

Nachfolgende Abbildung zeigt die Revisionsanschrift, welche sich auf dem Untersuchungsschild am Längsträger des Wagens befand.

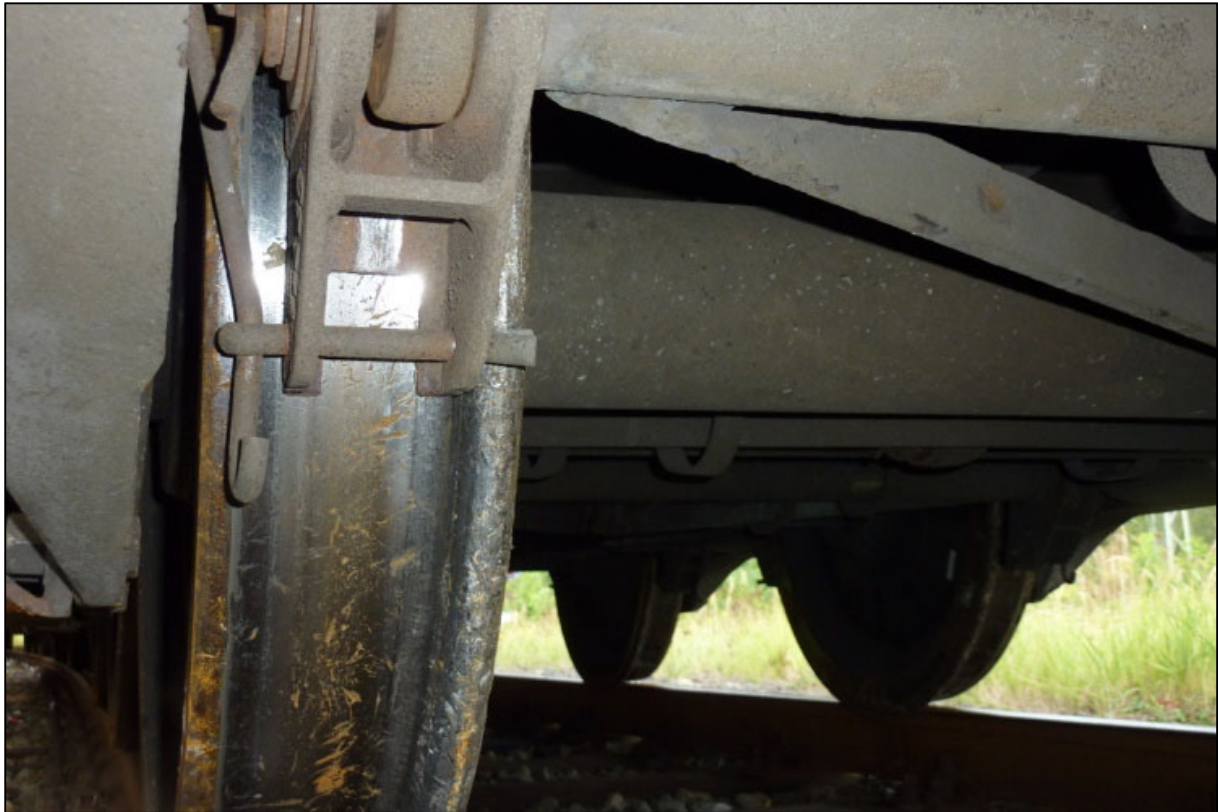
Abbildung 10: Lauffläche und Spurkranz mit Entgleisungsspuren Wagen 31 80 4871 375-0

Der Schwerpunkt der Untersuchung im Instandhaltungswerk lag auf der Sichtprüfung der äußeren Bauteile. Während das in Fahrtrichtung führende Drehgestell (DG) 2 keine sichtbaren Beschädigungen aufwies, die Bremseinrichtungen einschließlich der bodenbedienbaren Feststellbremse intakt waren, fanden sich eindeutige Entgleisungsspuren am DG 1. Das dreiachsige DG der Bauart DB 710.1 (Lenkachsdrehgestell) zeigte deutliche Entgleisungsspuren an allen Radsätzen sowie zerbrochene bzw. fehlende Bremssohlen, siehe folgende Abbildung.

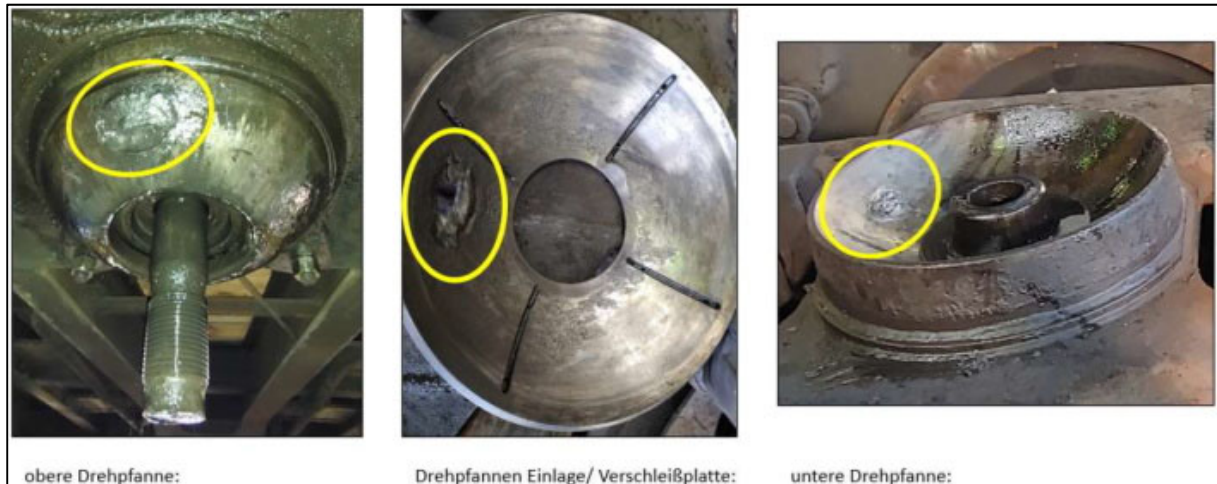
Abbildung 13: Verschweißstellen in den Drehpfannenkomponenten<sup>7</sup>

*„Im Bereich der Drehpfanne ist eine Art Verschweißung der drei Einzelkomponenten auffällig. Es ist hier zu einer Materialanhäufung gekommen, die alle drei Schichten der Drehpfanne (obere Drehpfanne, Verschleißplatte und untere Drehpfanne) verbindet. Beim Trennen der Drehpfannenbauteile ist zu beobachten, dass im Bereich der unteren Drehpfanne eine hühnereigroße Materialansammlung, in der Verschleißplatte an gleicher*

*Position ein Loch in gleicher Größe mit ausgefranstem Rand und an der oberen Drehpfanne eine Abzehrung an ebenfalls gleicher Position vorhanden ist.“<sup>6</sup>*

*Die genaue Ursache dieses massiven, lokalen Wärmeeintrags steht nicht fest. Eine Möglichkeit ist ein Stromdurchgang z. B. ein Blitzschlag bei Gewitter. Wann es zu dieser Beschädigung des Fahrzeugs gekommen ist, konnte nicht geklärt werden. Die Beschädigung war nicht zu erkennen, solange Wagenkasten und Drehgestelle verbunden waren.*

*Das Fahrzeug konnte trotz Beschädigung (Blockade der Ausdrehbewegung des Drehgestells) auf gerader Strecke anfahren und gewisse Bogengrößen in Bewegung durch vorhandenes Spiel im Fahrwerk ausgleichen. Diese Annahme wird durch den erhöhten Verschleiß an den Gleitböcken untermauert. Durch die Anfahrt im engen Bogen der Weiche 12 war das im Fahrwerk vorhandene Spiel der Radsätze nicht ausreichend groß, so dass die Radsätze sich nicht mehr radial einstellen konnten und der große Anlaufwinkel durch die Zwangsführung des nicht ausdrehenden Drehgestells zum Aufklettern der Radsätze und somit zur Entgleisung führte.*

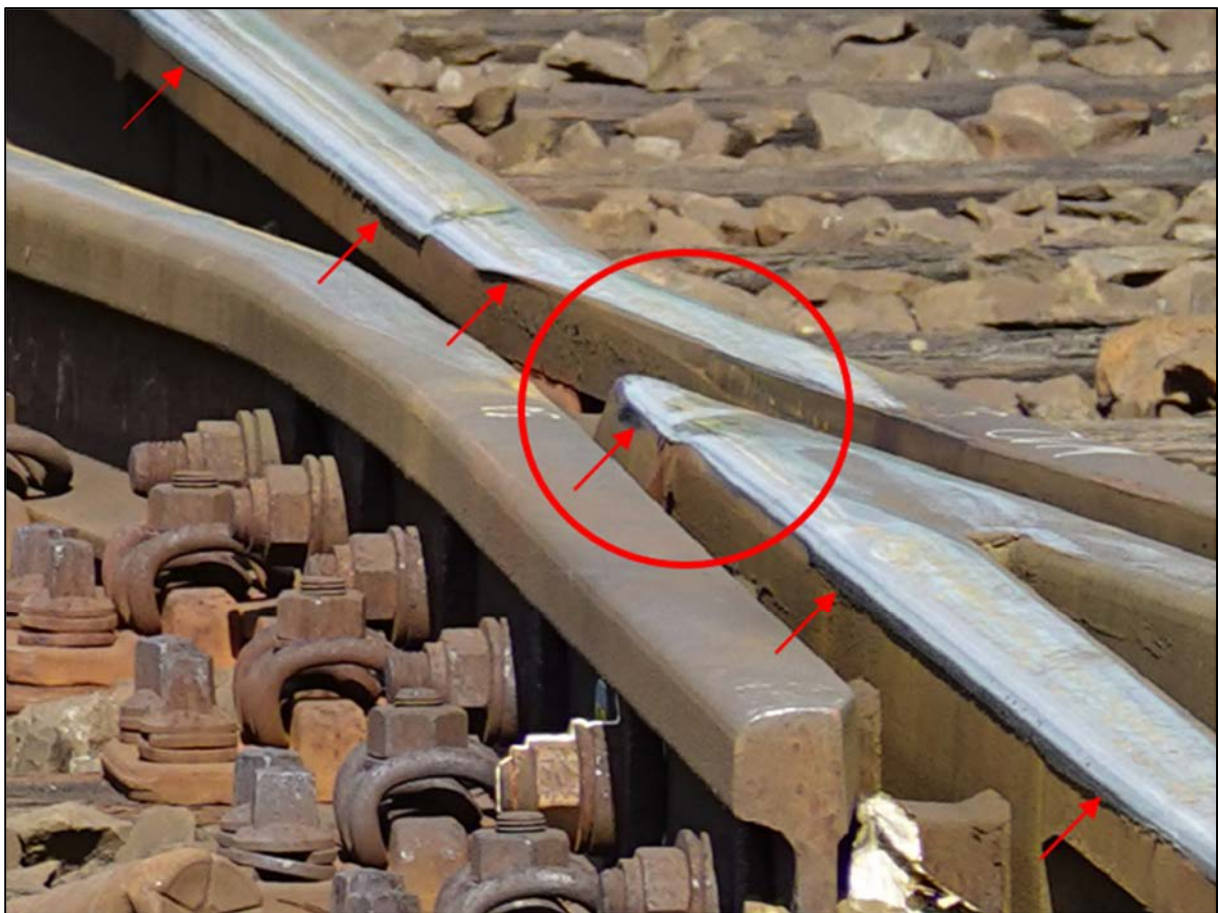
Abbildung 18: Abgenutzte Flügelschiene und Herzstückspitze

Die Sollüberhöhung „ü“ betrug 0 mm. Der Messwert „üsh“ überschritt mit 14,7 mm den Wert für SR 100 deutlich und lag nur 3 mm unter dem zulässigen Grenzwert.

Erklärbar war die Differenz von Soll zu Ist beim Messwert „ü“ an der fortgeschrittenen Abnutzung der Flügelschiene und der Herzstückspitze, siehe nachfolgende Abbildung. Es war weiterhin möglich, dass hierdurch die Messung im Punkt MP150 verfälscht wurden.

Bei dem einfachen starren Herzstück (Thyssen 93 S54 R260) konnte an der Herzstückspitze im Stammgleis eine Materialabnutzung mit einem Querriss festgestellt werden. Beide Flügel-schienen waren eingefahren, jedoch im Toleranzbereich.
