# Untersuchungsbericht

Aktenzeichen: BEU-uu2021-03/006-3323

## Gefährliches Ereignis im Eisenbahnbetrieb

| Ereignisart: | Zugkollision |

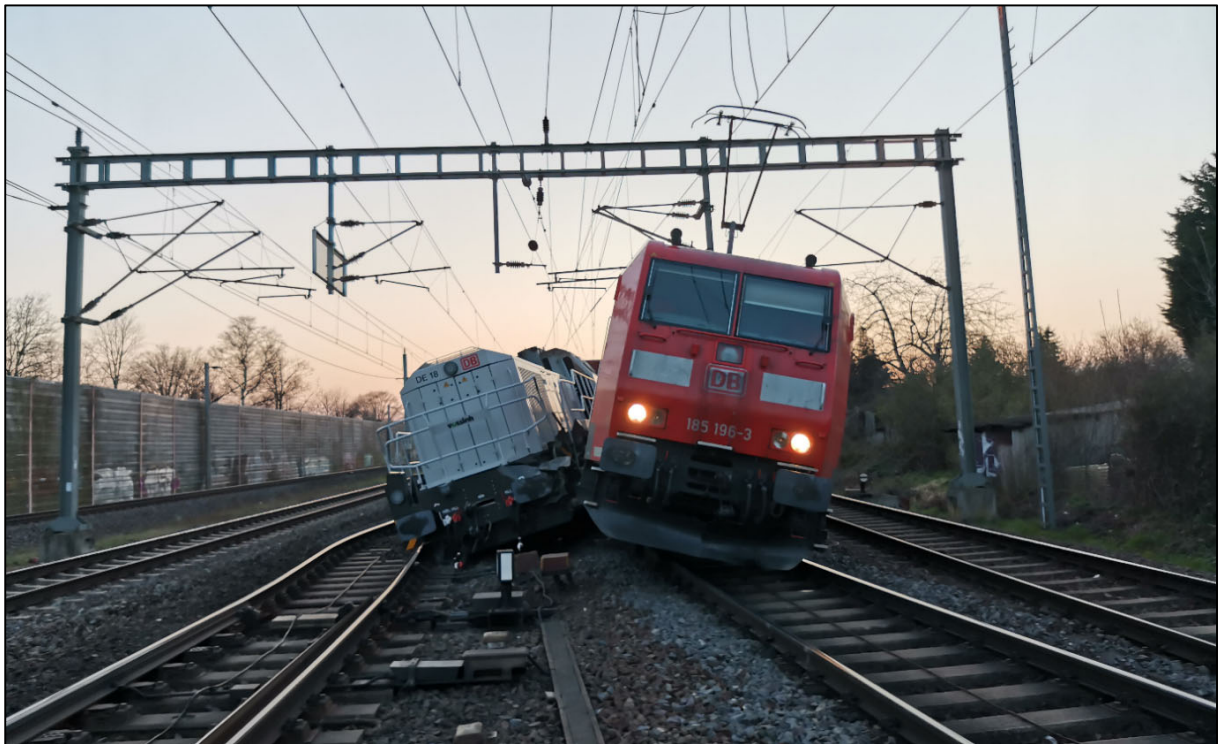
Abbildung 3: Ereignisstelle auf der Weiche 352<sup>3</sup>

Bei der Kollision wurde ein Tf leicht verletzt. Es entgleisten drei Tfz, siehe Abbildungen 3 und 4. Im Bereich der Ereignisstelle wurde das Erdreich durch auslaufende Betriebsstoffe kontaminiert und die Infrastruktur auf einer Länge von ca. 100 m erheblich beschädigt. Aufgrund der Zugkollision wurde der Bf Fallersleben zeitweilig gesperrt. Die nachfolgenden Abbildungen geben einen Überblick zur Situation an der Ereignisstelle.

Als der Tf des einfahrenden Güterzuges EZK 53810 erkannte, dass sich Fahrzeuge im Fahrweg seines Zuges befanden, leitete er umgehend eine Schnellbremsung ein. Diese konnte die Kollision jedoch nicht mehr verhindern. Das Tzf des Güterzuges kollidierte mit der Rangierfahrt auf der Weiche 352. Infolgedessen entgleisten das Tzf des Güterzuges EZK 53810 sowie beide Tzf der Rangierfahrt. Das hintere Tzf der Rangierfahrt kippte durch die einwirkenden Kräfte auf die linke Seite. In Folge der Kollision wurde die Ereignisstelle durch austretende Betriebsstoffe kontaminiert und die Infrastruktur auf einer Länge von ca. 100 m schwer beschädigt.
