# Untersuchungsbericht

Aktenzeichen: BEU-uu2020-04/007-3323

## Gefährliches Ereignis im Eisenbahnbetrieb

| Ereignisart: | Zugentgleisung |

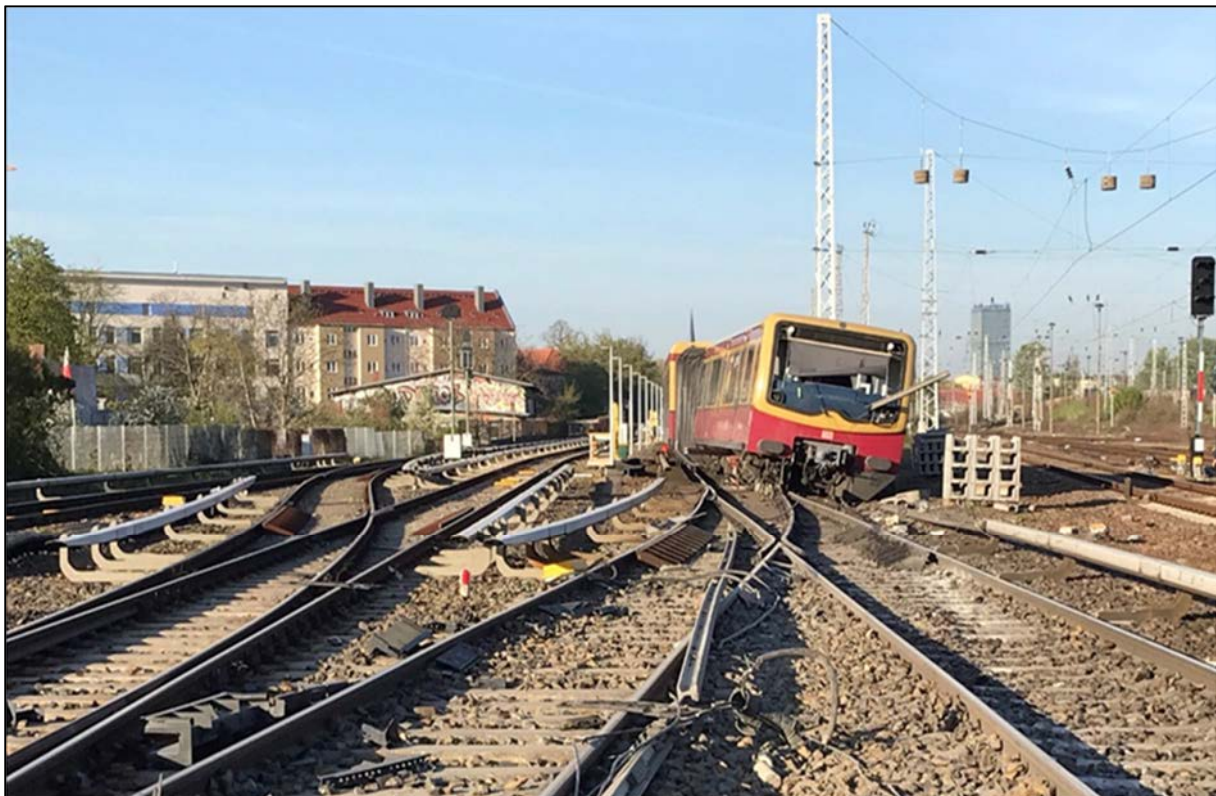
Abbildung 3: Entgleister Zug und Schäden an der Infrastruktur<sup>3</sup>

Die DKW 61W350 c/d befand sich bei Eintreffen der BEU nicht in Endlage. An der linken Weichenzunge des Strangs c waren Anschlag- und Schleifspuren vorhanden. Die linke Backenschiene wies Schleifspuren auf. Kleineisen waren beschädigt. Am Radlenker auf der des rechten Doppelherzstücks war eine deutliche Verformung, wahrscheinlich vom Anschlag eines Radsatzes, zu erkennen. Einige Schwellen wiesen Überfahrspuren auf. Die genannten Beschädigungen an der DKW 61W350 wurden als Folgen der Entgleisung identifiziert und als Ereignisursache ausgeschlossen. Die Weiche 61W349 im Bf Berlin-Lichtenberg (S-Bahn) einschließlich der Stromschiene wurde infolge des Ereignisses vollständig zerstört.
