**AUMENTO DE VIDA ÚTIL DE LOS NEUMÁTICOS PARA LA FLOTA DE  
TRANSPORTE DE MINERA CENTINELA.**

MEMORIA PARA OPTAR AL TÍTULO DE INGENIERO CIVIL DE MINAS.

**JUAN IGNACIO MORALES NAVARRO.**

**SANTIAGO DE CHILE  
2020**

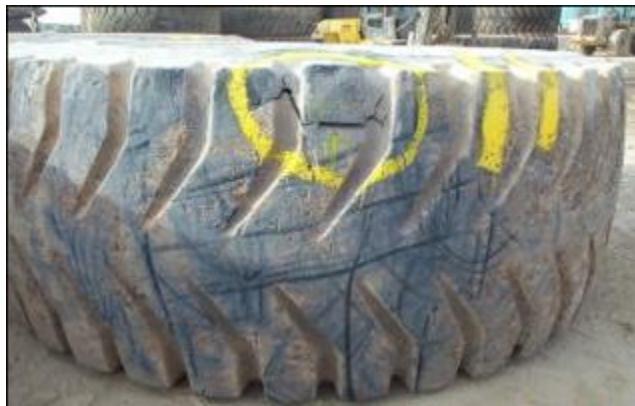
Este tipo de motivo de desecho de neumáticos más frecuentes en Mina Centinela, según la base de datos de Minera Centinela, el principal de los cortes se producen en la banda de rodado mientras que el porcentaje restante se producen tanto en el flanco u Hombro. Esto incrementa las separaciones por cortes de los neumáticos, pero también se descartan muchos que aún no han alcanzado su vida útil (alta cocada).

Figura 17: Corte de neumático en banda de rodado.

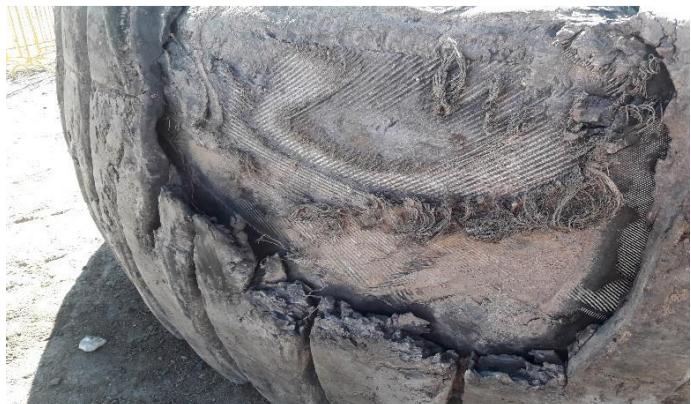
Cajavilca, G. (2015) considera que, las separaciones por corte principalmente se generan en la banda de rodado, ocasionada por rocas que abren la banda permitiendo el ingreso de agua, polvo, etc. Oxidando los cables de acero internos del neumático y separando la banda de rodado, en un inicio esta separación es localizada, pero por el rodaje se pueden separar grandes secciones del neumático.

Figura 18: Separación por corte.

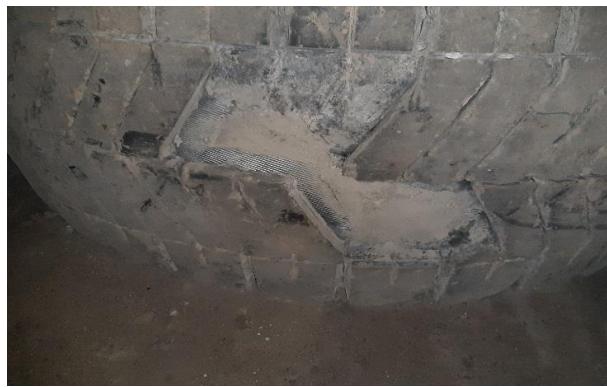
Cajavilca, G. (2015) considera que, las separaciones por calor son ocasionadas por exceso de velocidad del equipo, la cual el neumático del equipo no puede soportar. Los neumáticos de minería son diseñados para soportar carga y no más velocidad, los viajes en vacío del equipo no deben exceder ciertos rangos de velocidad para no perjudicar la capacidad de disipación del calor de los neumáticos; esto se manifiesta con olor a quemado y separación de la banda de rodado.

Figura 19: Separación por calor.

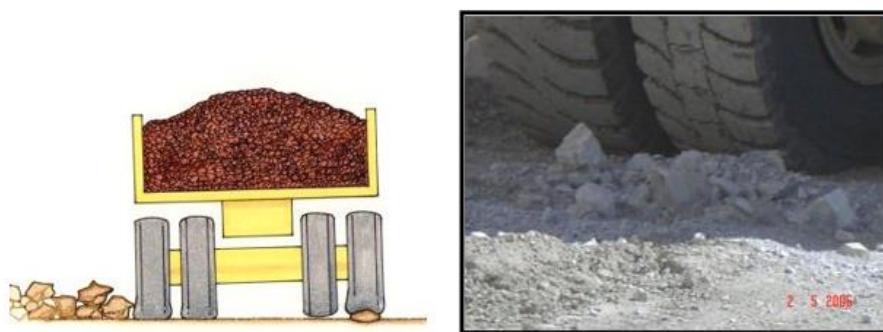
Figura 45: Muestra de derrames en las pistas.

- Durante el trayecto de los camiones evitar pasar sobre rocas, ya que estas producen serios cortes en las bandas de rodados, provocando serios daños al neumático y muchas veces esto puede generar la baja inmediata del neumático. Por ende, si observa derrames en los caminos reporte los derrames para que sean retirados.

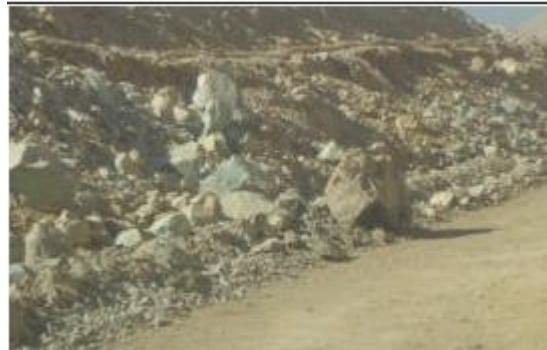
Figura 48: Pretil construido de mala manera.

- Evitar el transito cercano a los pretilles, ya que estos podrían tener rocas filosas y provocaran daños en los neumáticos en las bandas laterales de estos.

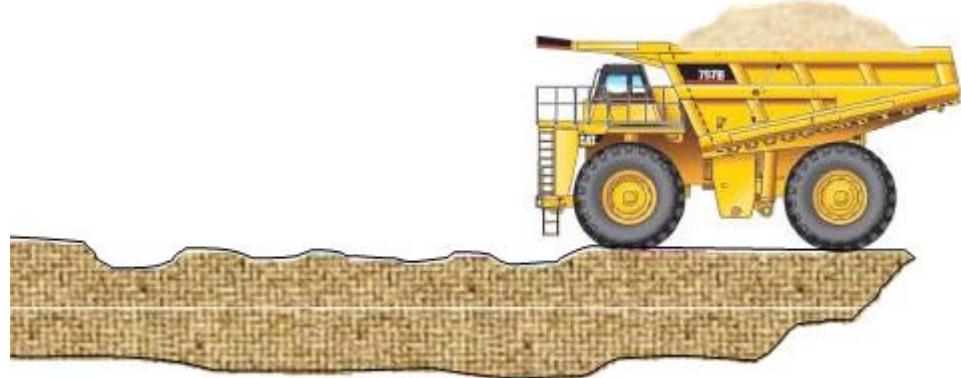
*Figura 50: Muestra de caminos con presencia de baches en las vías.*

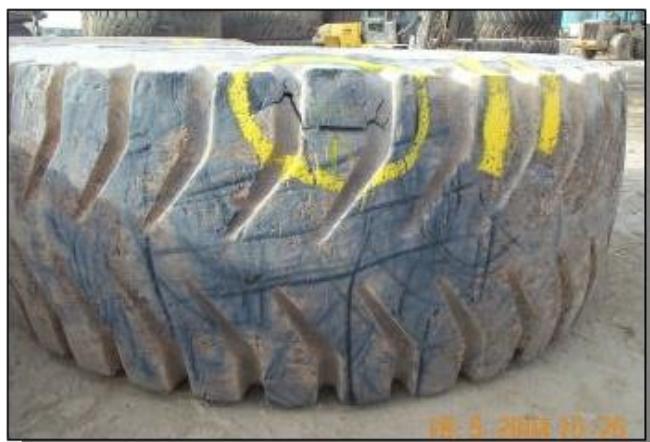
**Descripción:** Corte en banda de rodado.

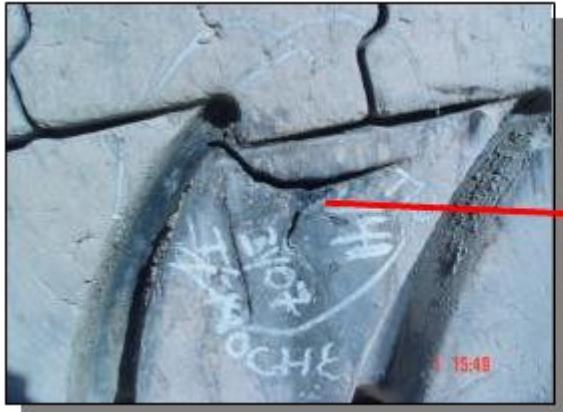
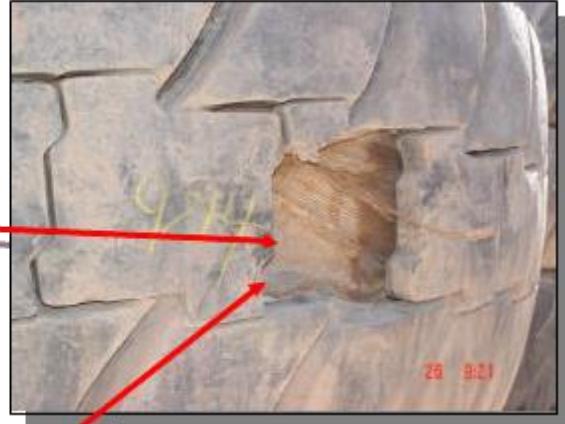
**Descripción:** Separación por Corte

**Causa (s) Probable:** Corte (s) agravado por la infiltración de agua (oxidación).

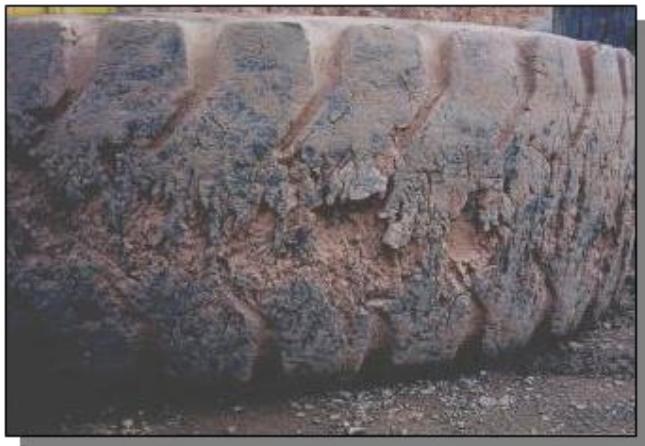
**Descripción:** Arrancamientos de escultura.

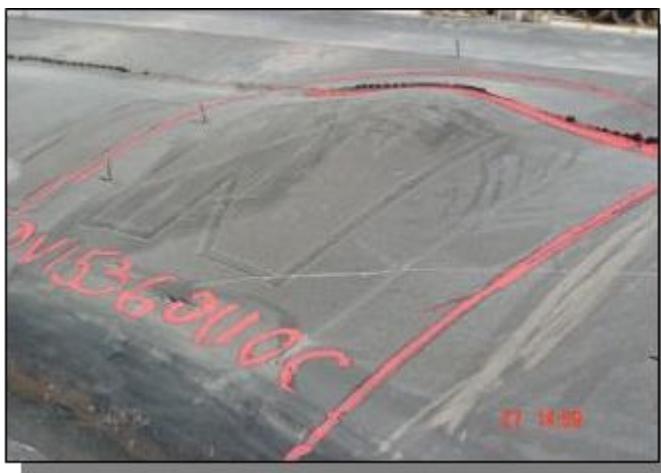
**Descripción:** Burbujas en la banda lateral (Flanco). Separación entre componentes internos del neumático.

**Causa (s) Probable:** Sobrecarga del equipo, baja presión, posible daño estructural en el proceso de fabricación.

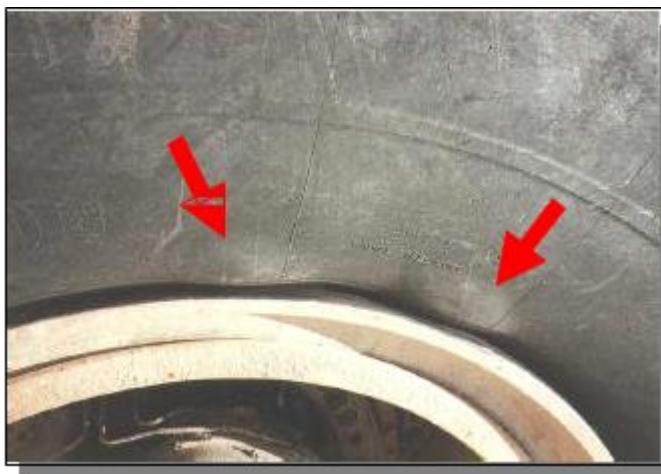
**Descripción:** Burbujas en la zona baja de la banda lateral. Separación entre gomas internas del neumático.
