## ETEC PEDRO FERREIRA ALVES

## **CONTINUAÇÃO DO ESTUDO DE PROTÓTIPOS DE FLUXO LAMINAR APLICADOS À ESTERILIZAÇÃO POR OZÔNIO**

Trabalho de Conclusão de Curso apresentado como exigência parcial para obtenção da Habilitação Profissional Técnica de Nível Médio de Técnico em Meio ambiente, no Eixo Tecnológico de Meio Ambiente e Saúde, à Escola Técnica Estadual Pedro Ferreira Alves, sob orientação dos Professores Ms. Alexsandro Casteliani e Matheus Neves

MOGI MIRIM  
2025

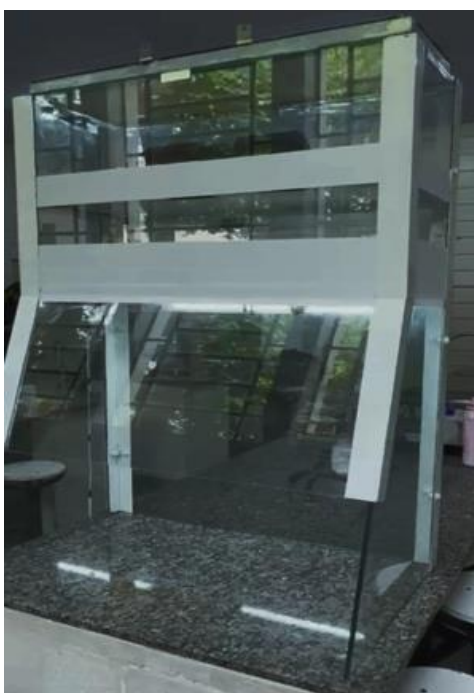
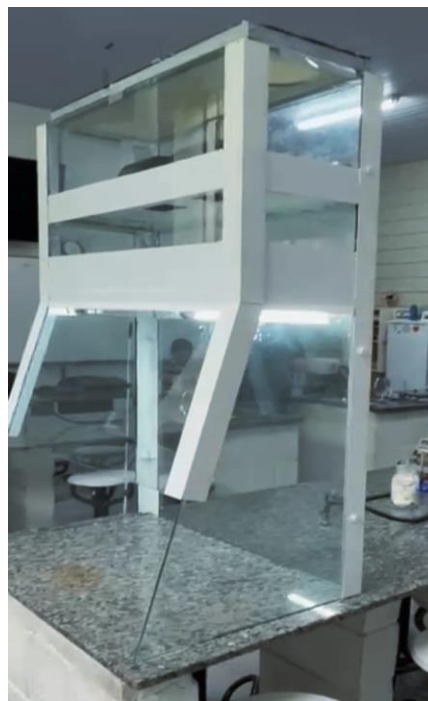
Figura 15 – Fluxo laminar pronto

Internamente, a luz UV instalada no protótipo está no local inadequado, localizada na frente, cerca de 10 centímetros de distância do vidro exterior frontal, refletindo diretamente nos olhos do indivíduo que está realizando experimentos no protótipo; para solucionar esse problema, será necessário inverter essa luz, colocando-a para trás. Além disso, o atual exaustor não possui capacidade suficiente para fazer a ventilação correta dentro do equipamento, o que remove um alto percentual de funcionalidade do fluxo, tendo em vista que o fluxo de ar deve ser contínuo; portanto, deve-se trocar este exaustor por um mais potente, para que assim o vento circule de forma correta por toda a área interna do protótipo. Bem como o exaustor, o filtro HEPA também possui uma alta importância para o desempenho do protótipo que precisa ser trocado por um de maior qualidade, pois o que está instalado não protege o interior do fluxo de micropartículas que vêm junto com o ar e que podem contaminar o experimento a ser realizado.

Ademais, a estética do protótipo também precisa ser modificada, pois não segue os padrões de produtos comercializados. Observa-se isto no acabamento de cola que está aparente; desse modo, refazer essa colagem traria profissionalismo ao protótipo.

De forma adicional, pretende-se realizar a instalação de um sensor de luz, para que não haja contaminação ao acessar o interruptor, isso garantiria maior praticidade e eficiência ao sistema. Aliado a isso, planeja-se implementar um insulfilme fumê na parte externa superior frontal do fluxo, pois assim a luz não seria diretamente direcionada aos olhos do operador responsável pela manipulação do experimento, o que acaba atrapalhando nos resultados. Cabe destacar que o atual protótipo não possui nenhum acesso à parte interna, o que não permite que seja feita a troca de algum material ou até mesmo a limpeza. Então, recomenda-se a modificação da estrutura com a adição de uma abertura que possibilite o acesso ao interior, uma vez

que sua limpeza seria feita corretamente, trazendo ainda mais eficácia ao fluxo laminar.
