# VIÑAS NORTE

## Renivelación — Lote 10, Manzana 7

Merlot

# Resumen de renivelación

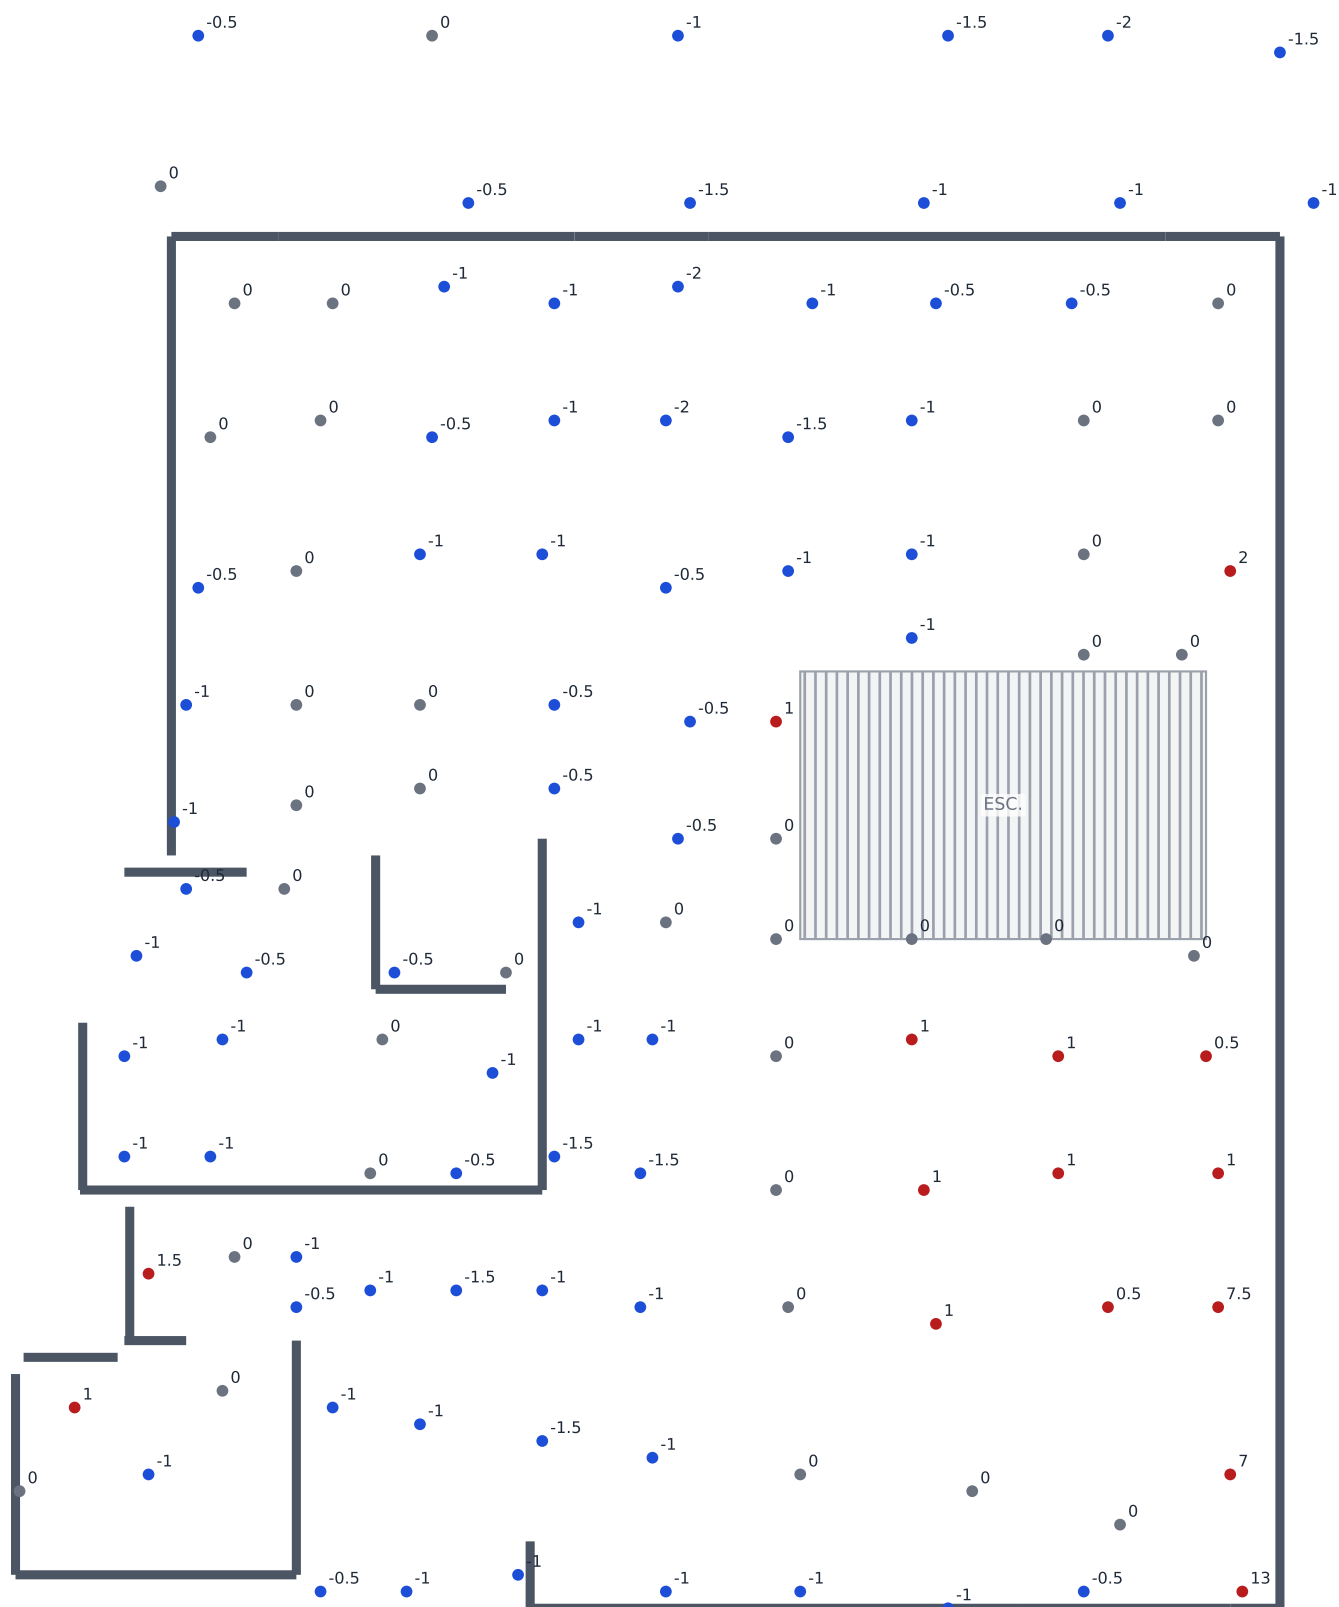
Hoja digitalizada · 74.86 m<sup>2</sup> · prom. 1.20 cm · mortero levantada, sin ejecutar · hoja: V=1.06 m<sup>3</sup>

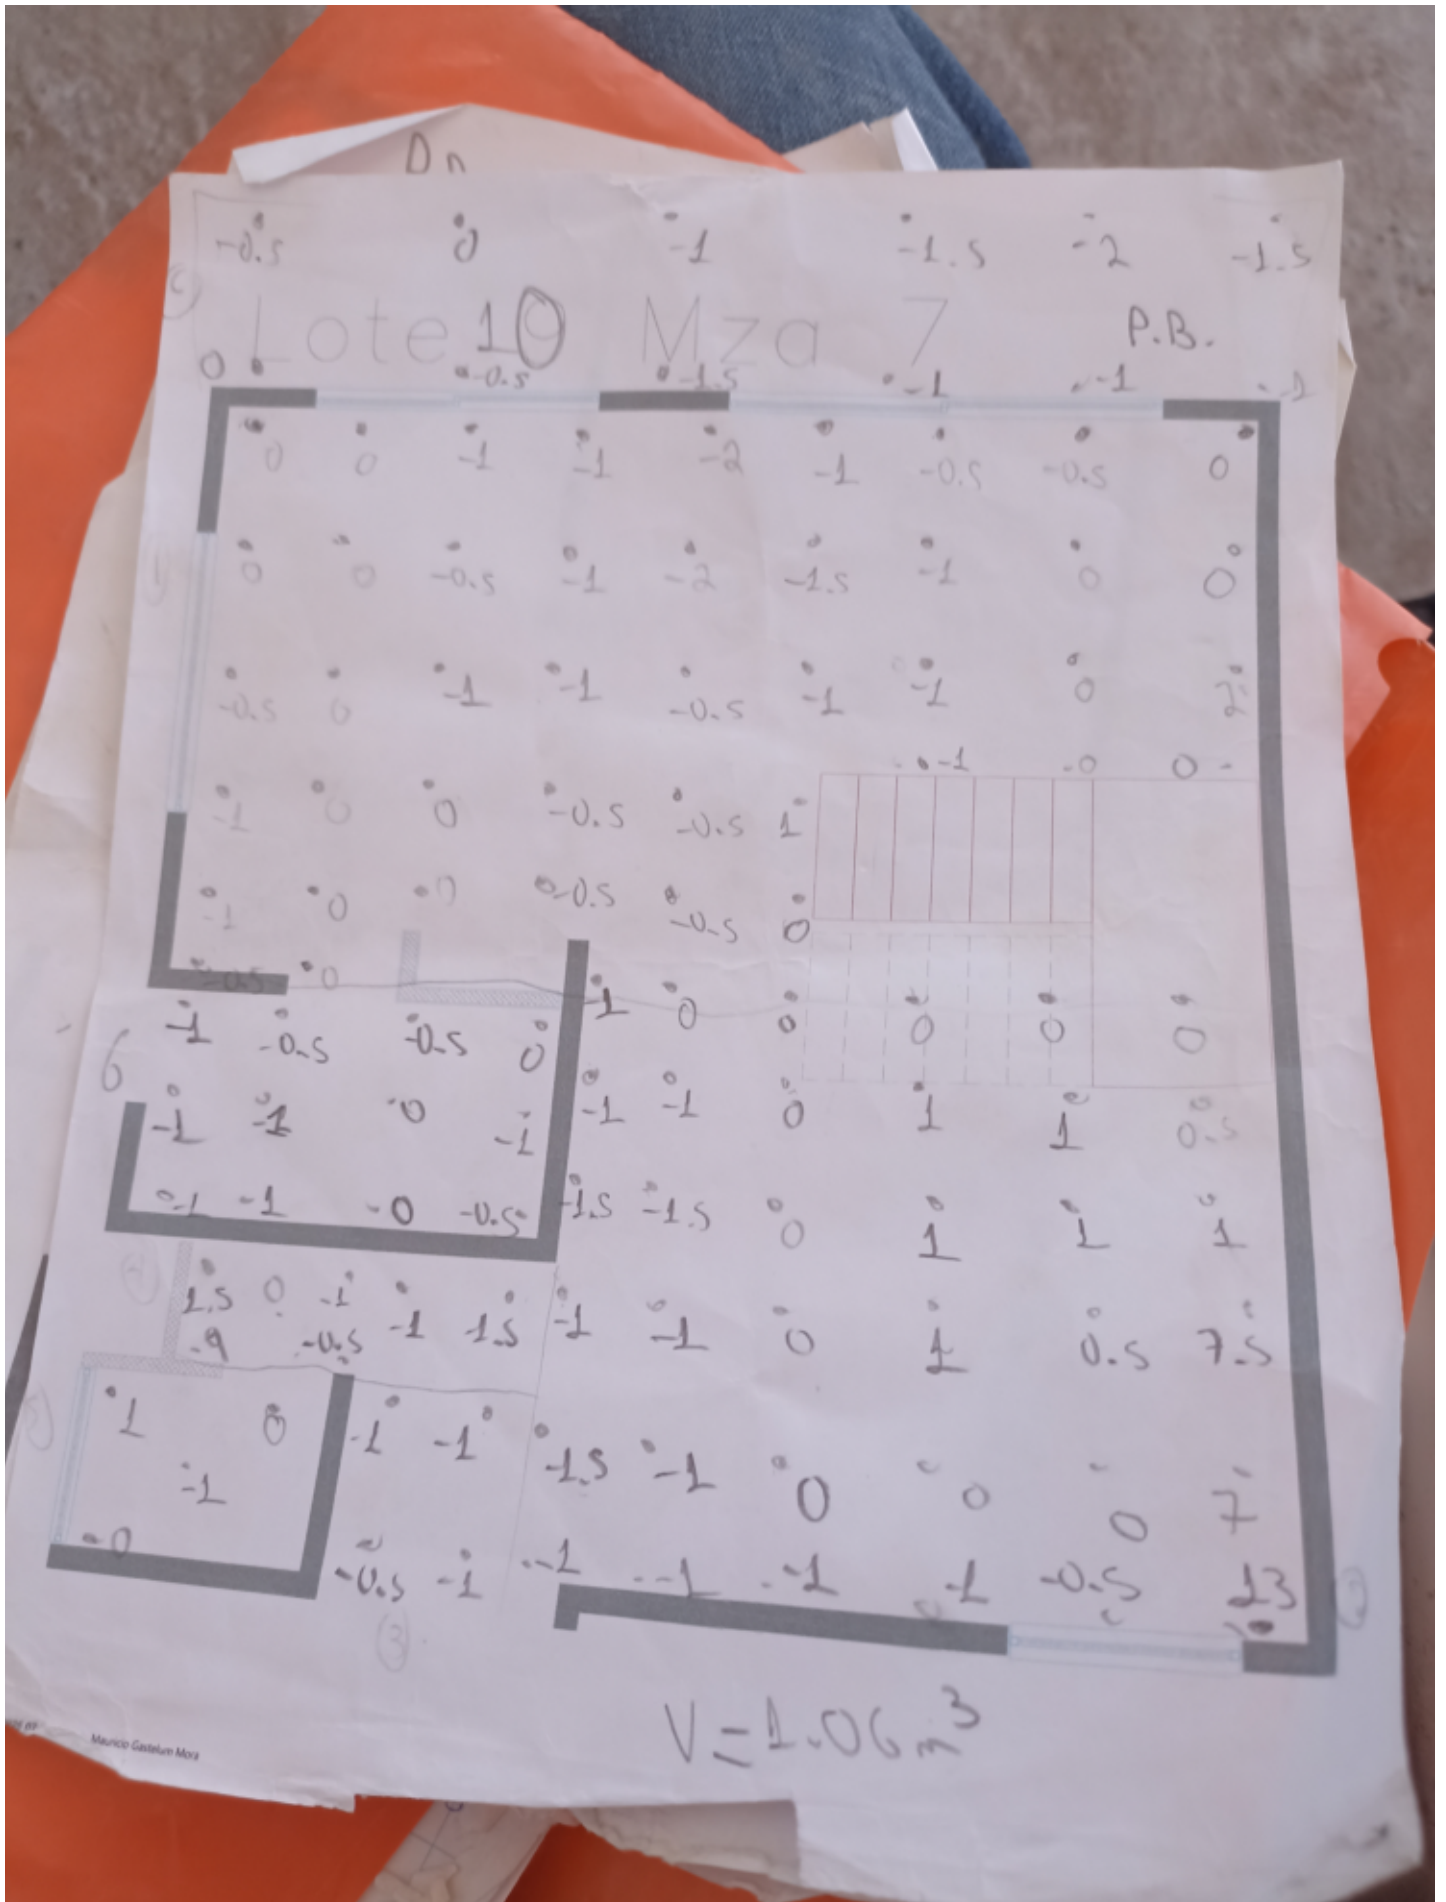
Hoja digitalizada · 58.25 m<sup>2</sup> · prom. 2.50 cm · mortero 1.50 m<sup>3</sup> · hoja: V=1.46 m<sup>3</sup>

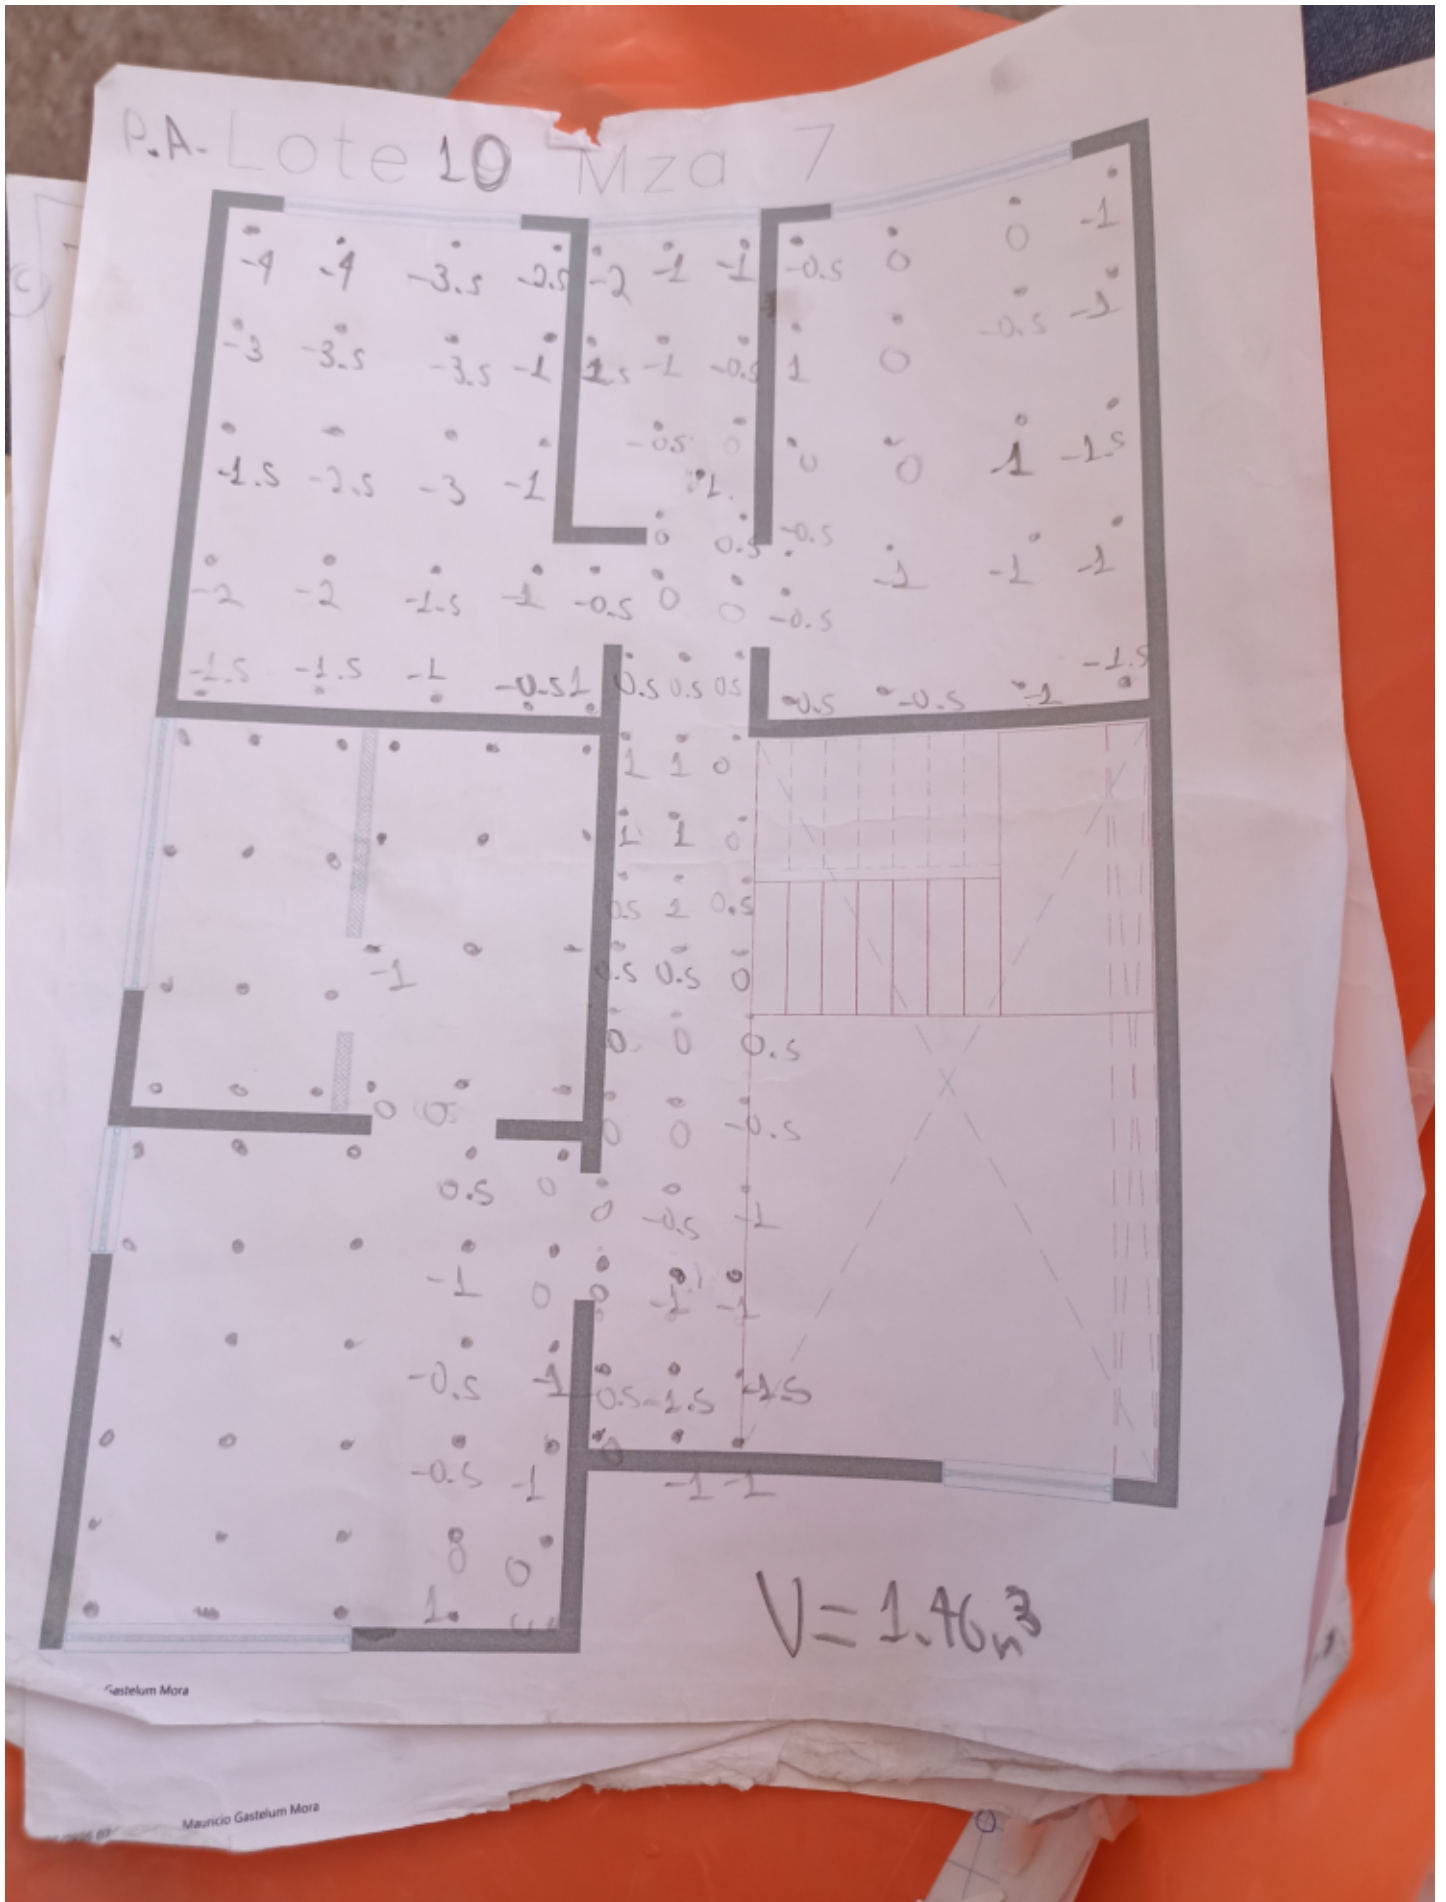
Hoja digitalizada · 58.25 m<sup>2</sup> · prom. 2.50 cm · mortero 1.50 m<sup>3</sup> · hoja: V=1.46 m<sup>3</sup>
