# VIÑAS NORTE

## Renivelación — Lote 33, Manzana 14

Cabernet

Levantamiento de niveles de losa (renivelación) previo a la colocación de piso.  
Se miden cotas en una malla de puntos; el promedio de desnivel define el espesor  
de mortero premezclado y su volumen (m<sup>3</sup>) por planta.

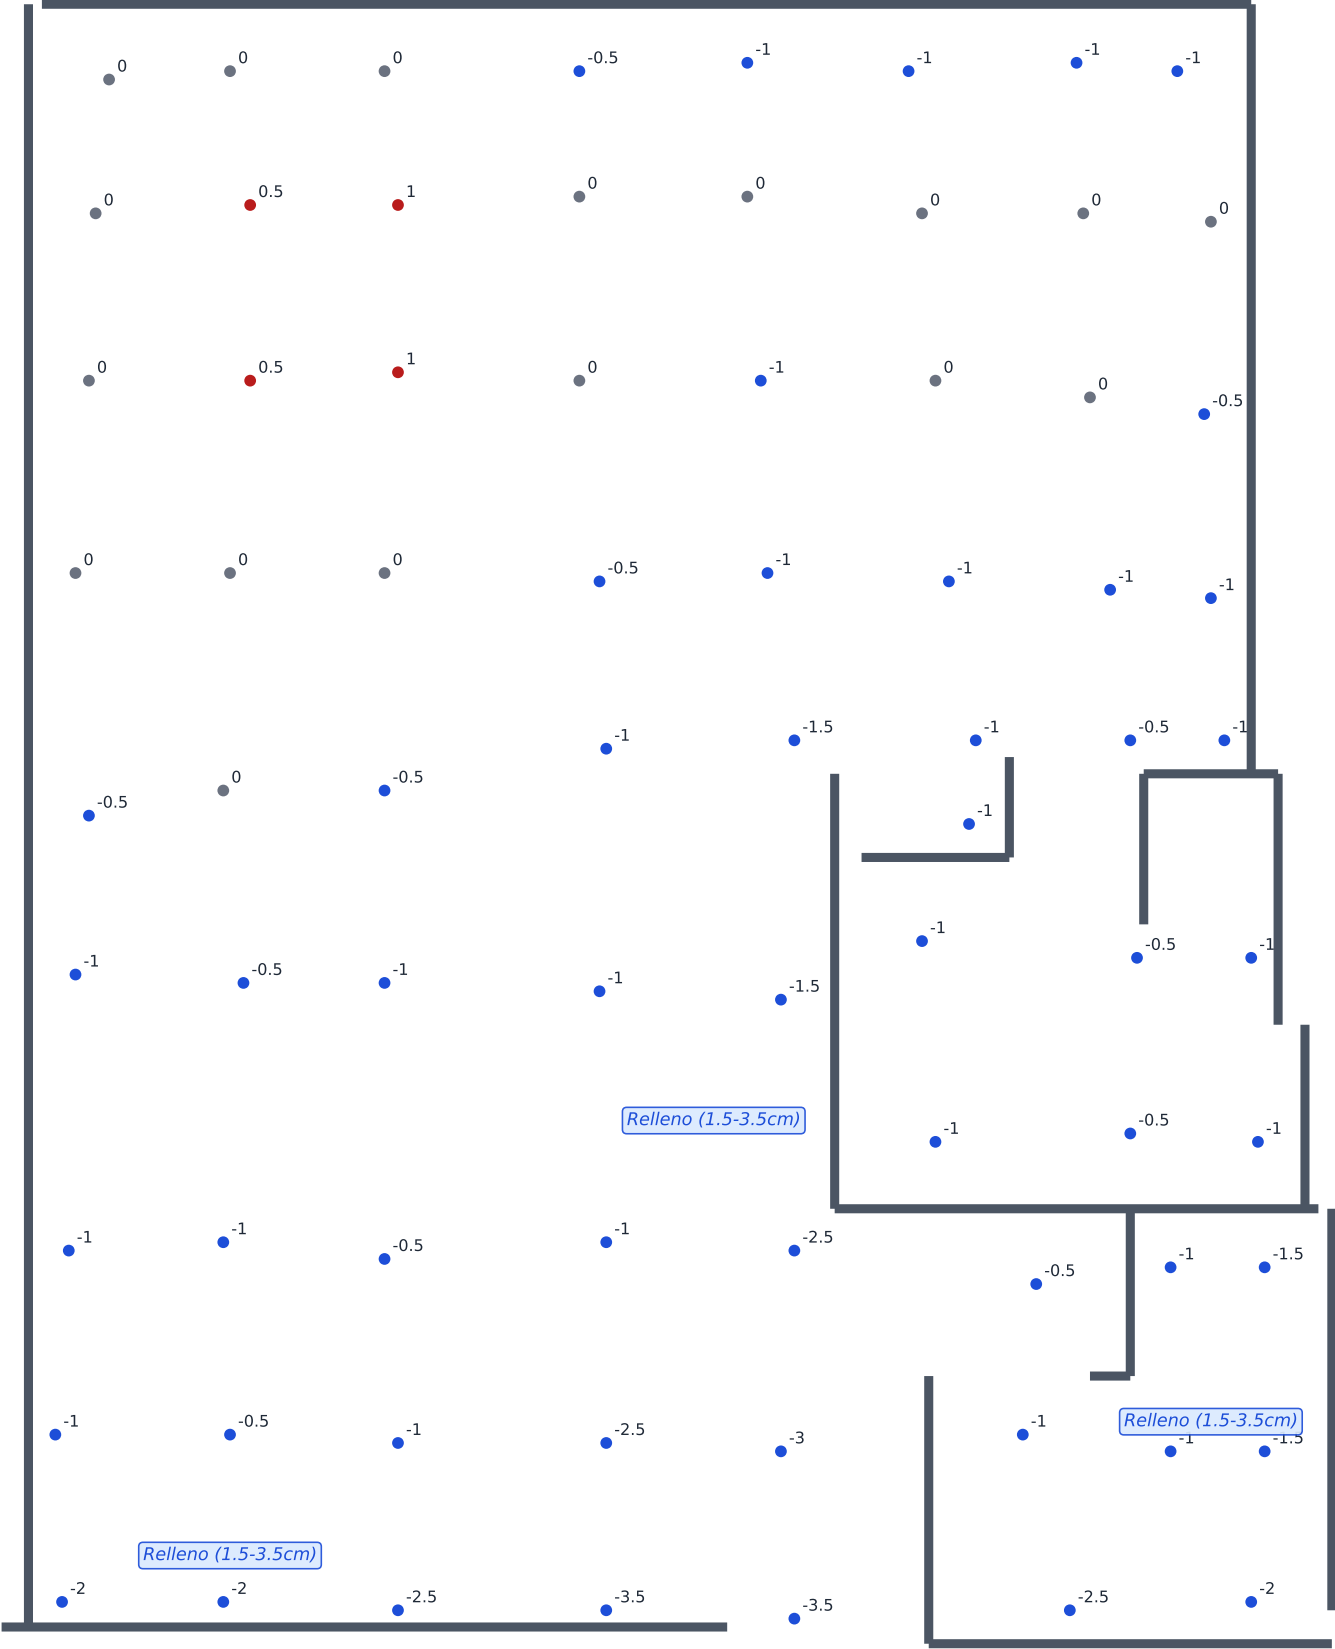
# LOTE 33 · MZA 14 (CABERNET) — PLANTA BAJA

Hoja digitalizada · 72.63 m<sup>2</sup> · prom. 1.84 cm · mortero 1.34 m<sup>3</sup>

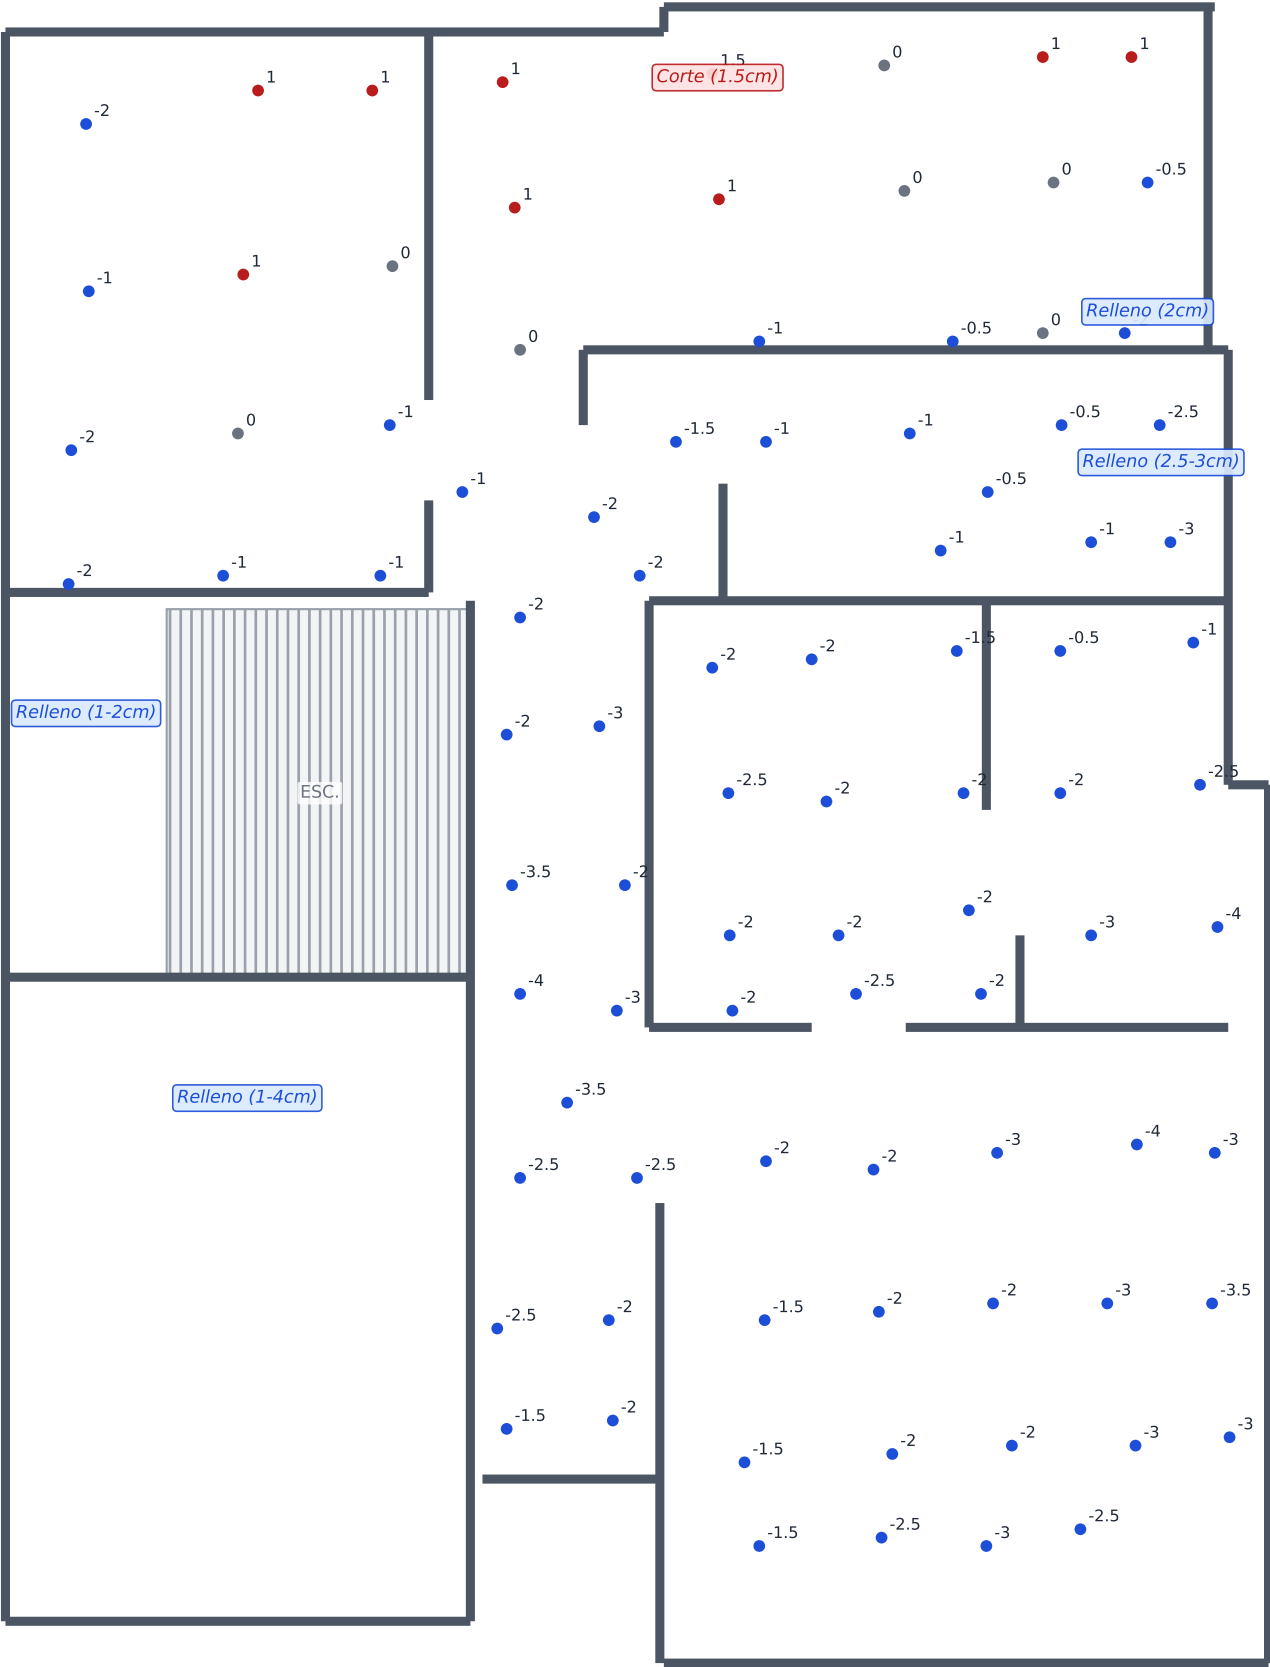
LOTE 33 · MZA 14 (CABERNET) — PLANTA ALTA

Hoja digitalizada · 65.21 m² · prom. 2.94 cm · mortero 1.88 m³
