# VIÑAS NORTE

## Renivelación — Lote 9, Manzana 7

Merlot

# Resumen de renivelación

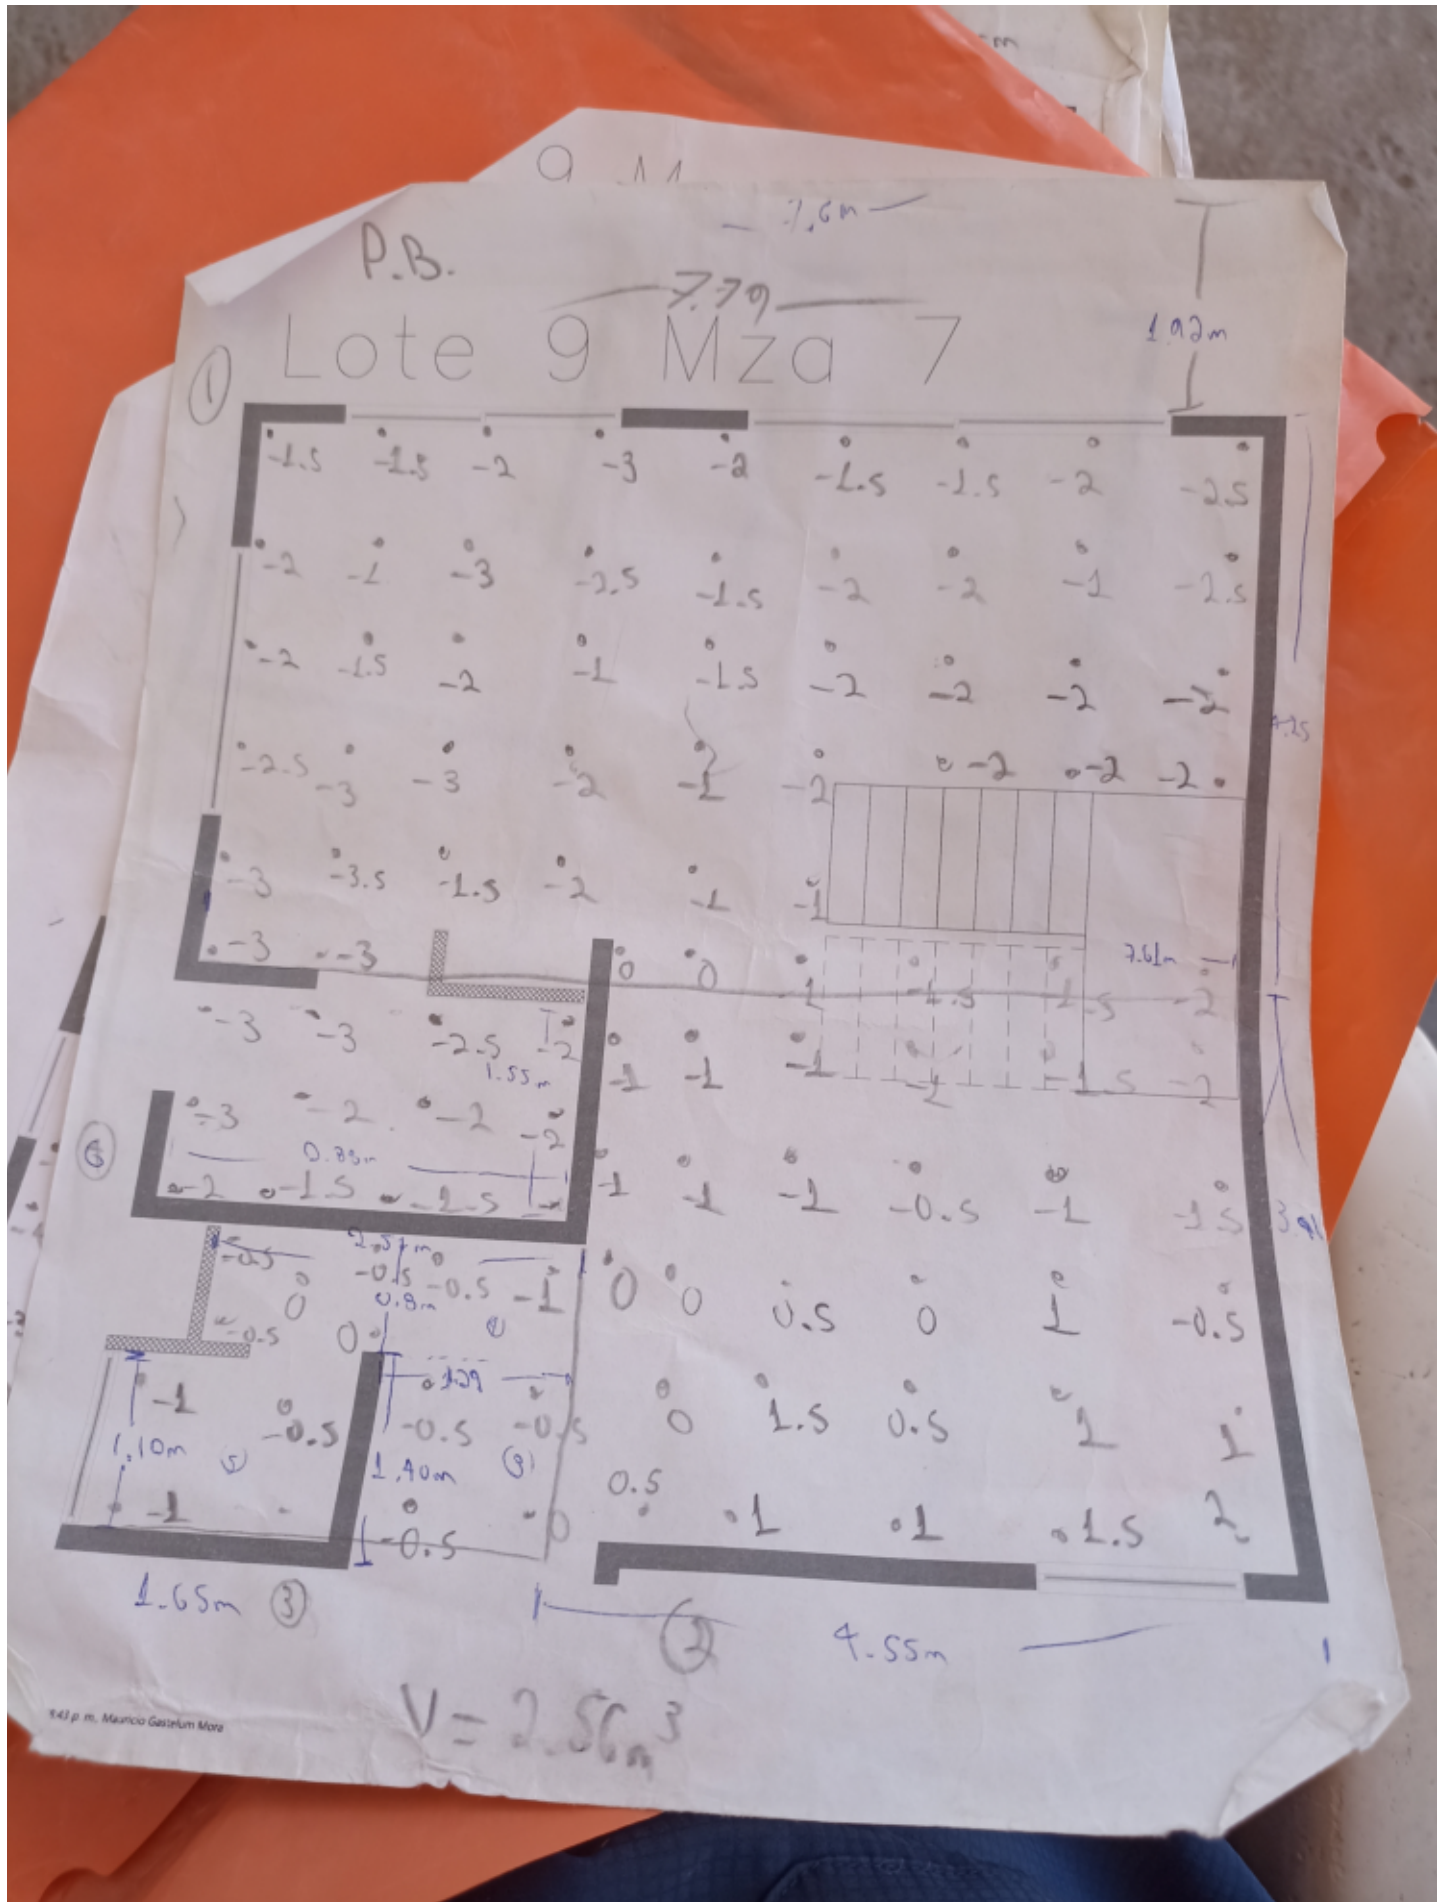
LOTE 9 · MZA 7 (MERLOT) — PLANTA BAJA

Hoja digitalizada · 74.86 m² · prom. 3.10 cm · mortero 2.56 m³ · hoja: V=2.56 m3

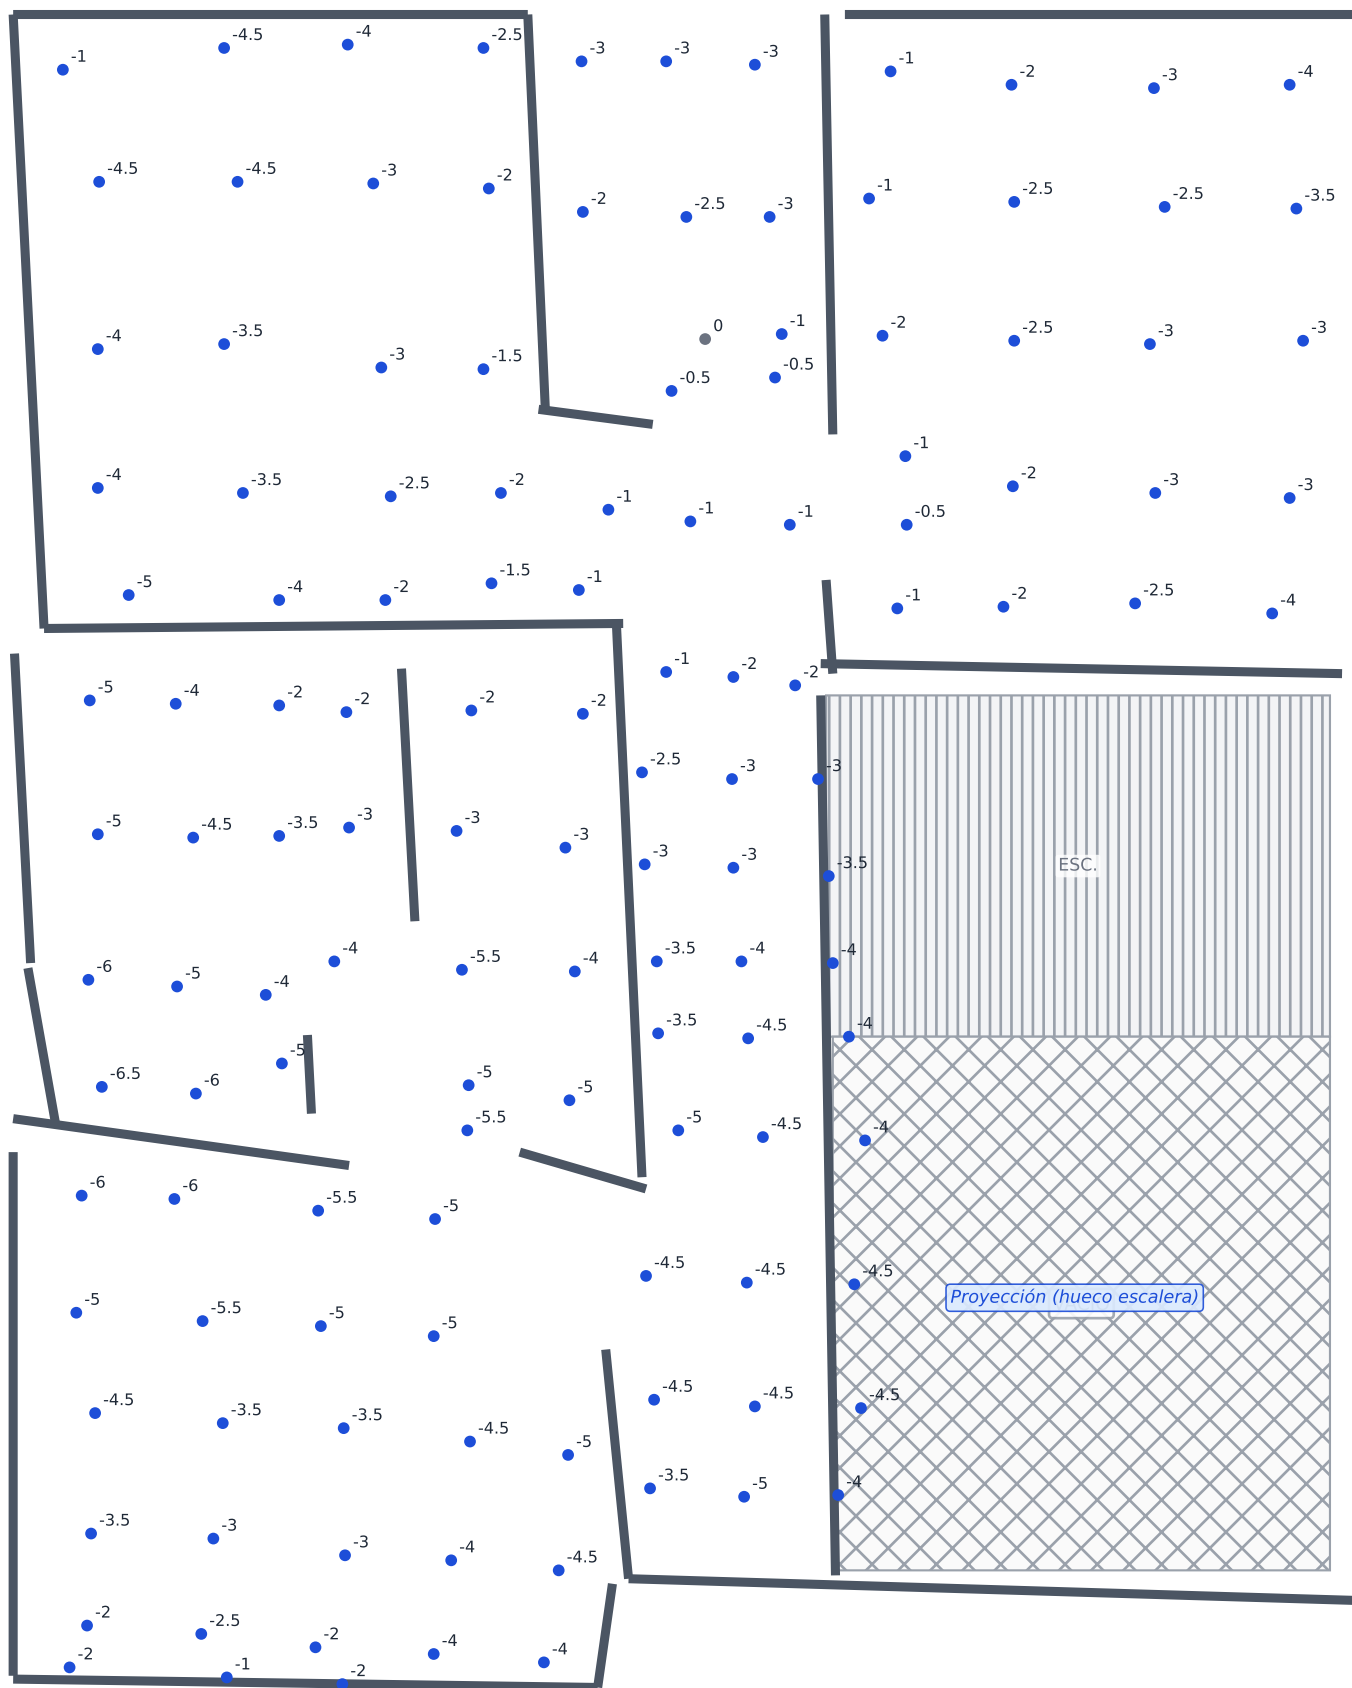
# LOTE 9 · MZA 7 (MERLOT) — PLANTA ALTA

Hoja digitalizada · 58.25 m<sup>2</sup> · prom. 3.40 cm · mortero 1.93 m<sup>3</sup> · hoja: V=1.93 m<sup>3</sup>
