# VIÑAS NORTE

## Renivelación — Lote 10, Manzana 7

# Resumen de renivelación

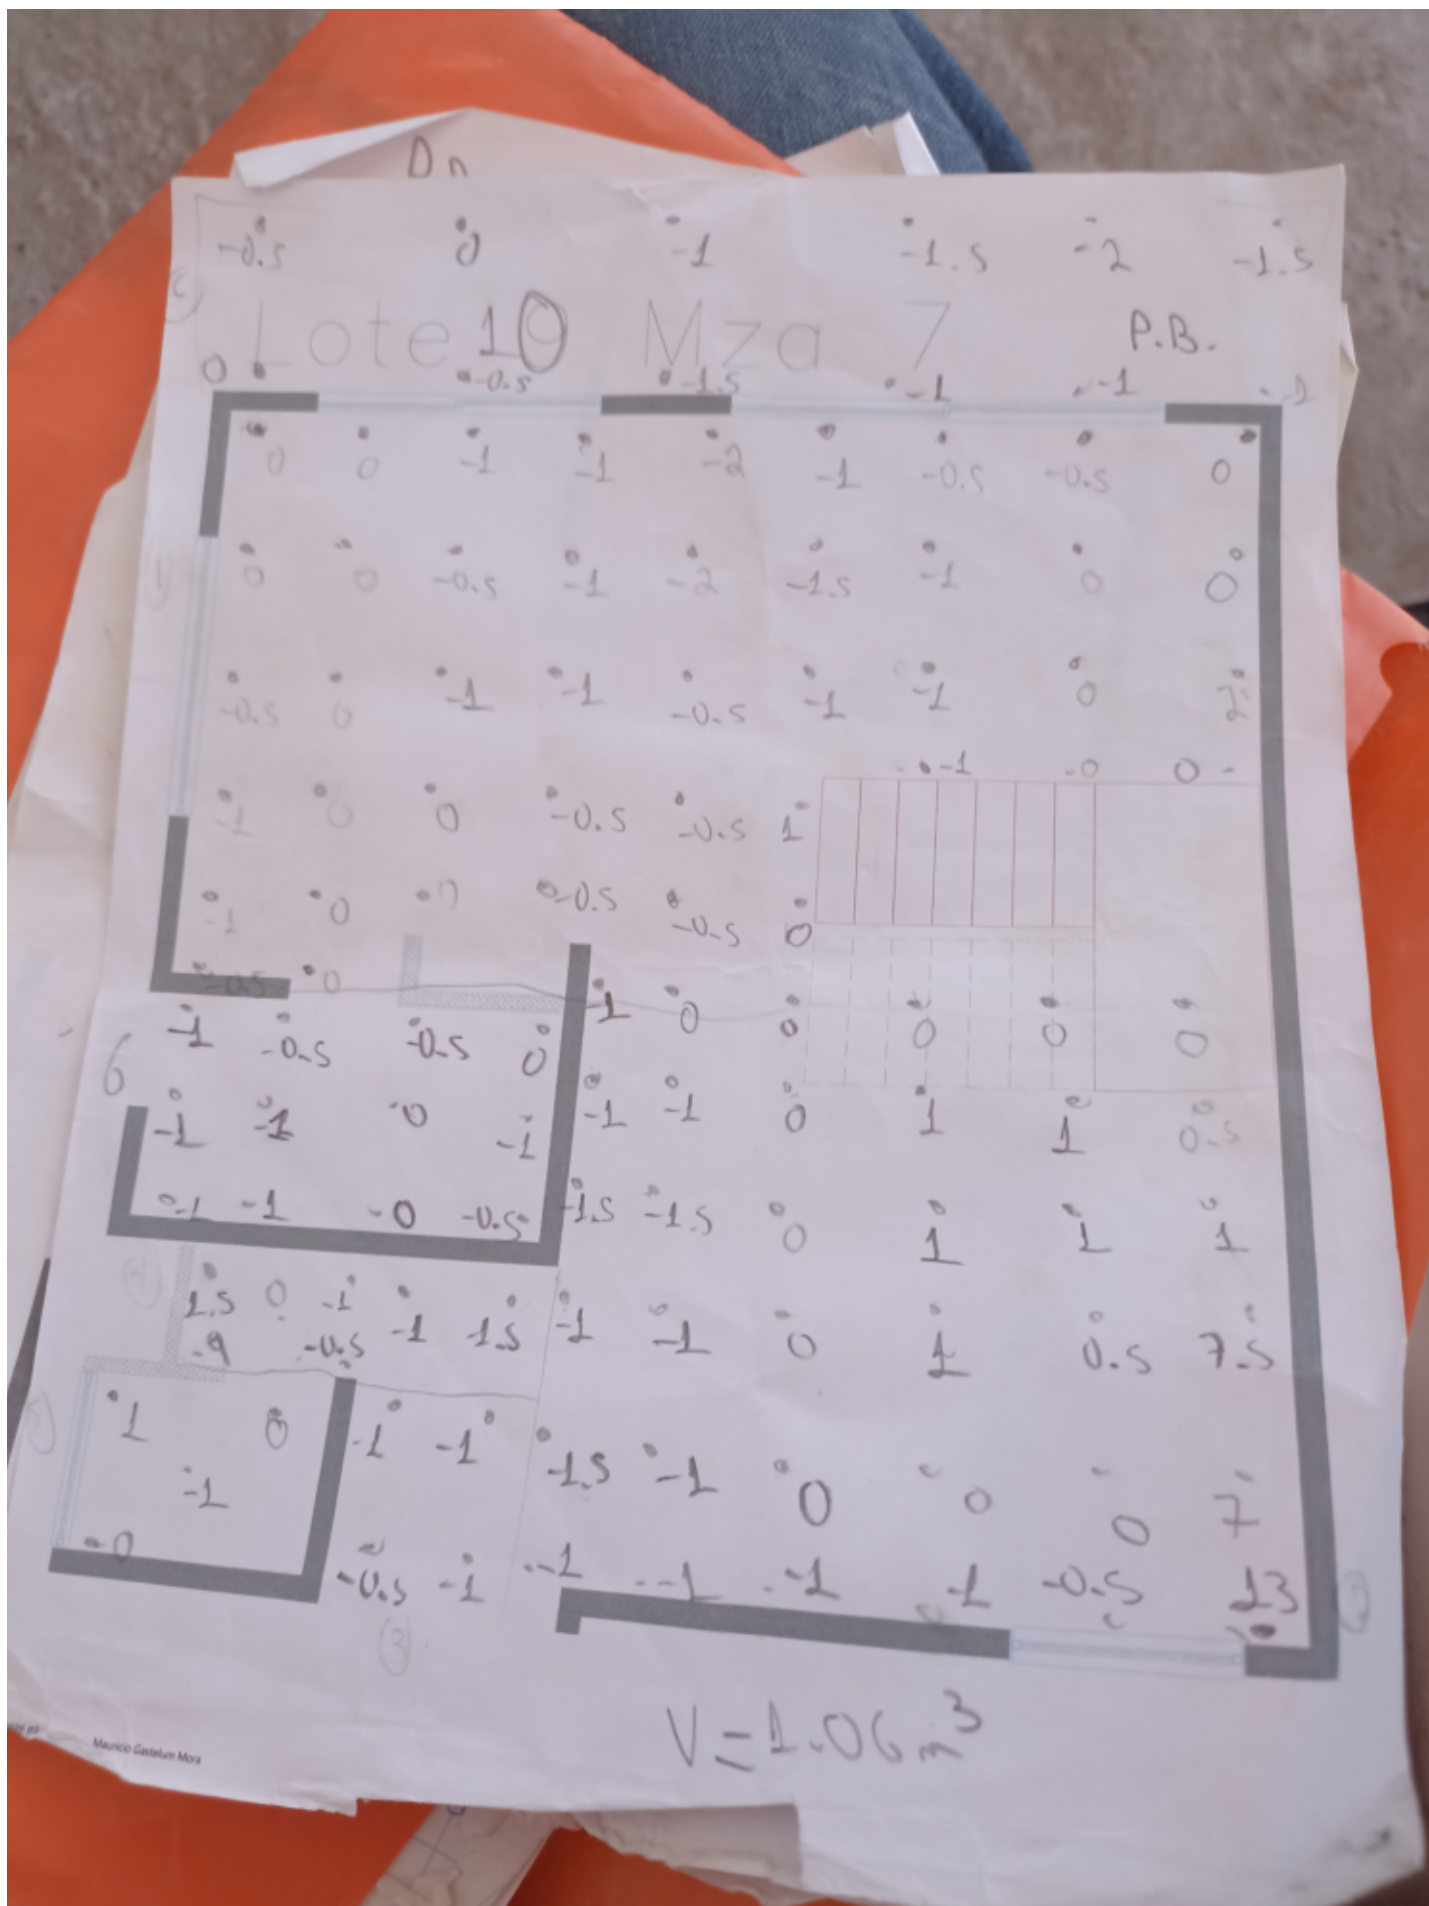
## Lote 10 · Mza 7 (Merlot) — P.B. · Mortero: no nivelado

- Terraza (Cabernet L33 y L34, Chardonnay L17): NO colada aún; no entra en la renivelación. El m³ corresponde al área SIN terraza.
- L10 M7 P.B.: se levantó (≈1.06 m³) pero NO se renivela por desnivel mínimo (prom. 1.2 cm). Sólo se reniveló P.A.
- L19 M7 P.A.: teórico 2.0 m³ (3.4 cm); se rebajaron los puntos altos y se ocupó 1.5 m³. (En la hoja de campo quedó anotado 1.46, que es el valor de P.B.)
- ⚠ L17 M7 P.A.: 2.59 m³ NO cuadra con 2.24 cm × 59.86 m² (daría ≈1.34 m³). Revisar si el promedio es ≈4.3 cm o el volumen ≈1.34 m³.
- L34 M14 (Cabernet): PENDIENTE — se agregará cuando llegue el levantamiento.

Levantamiento de campo
