# VIÑAS NORTE

## Renivelación — Lote 17, Manzana 7

Chardonnay

# Resumen de renivelación

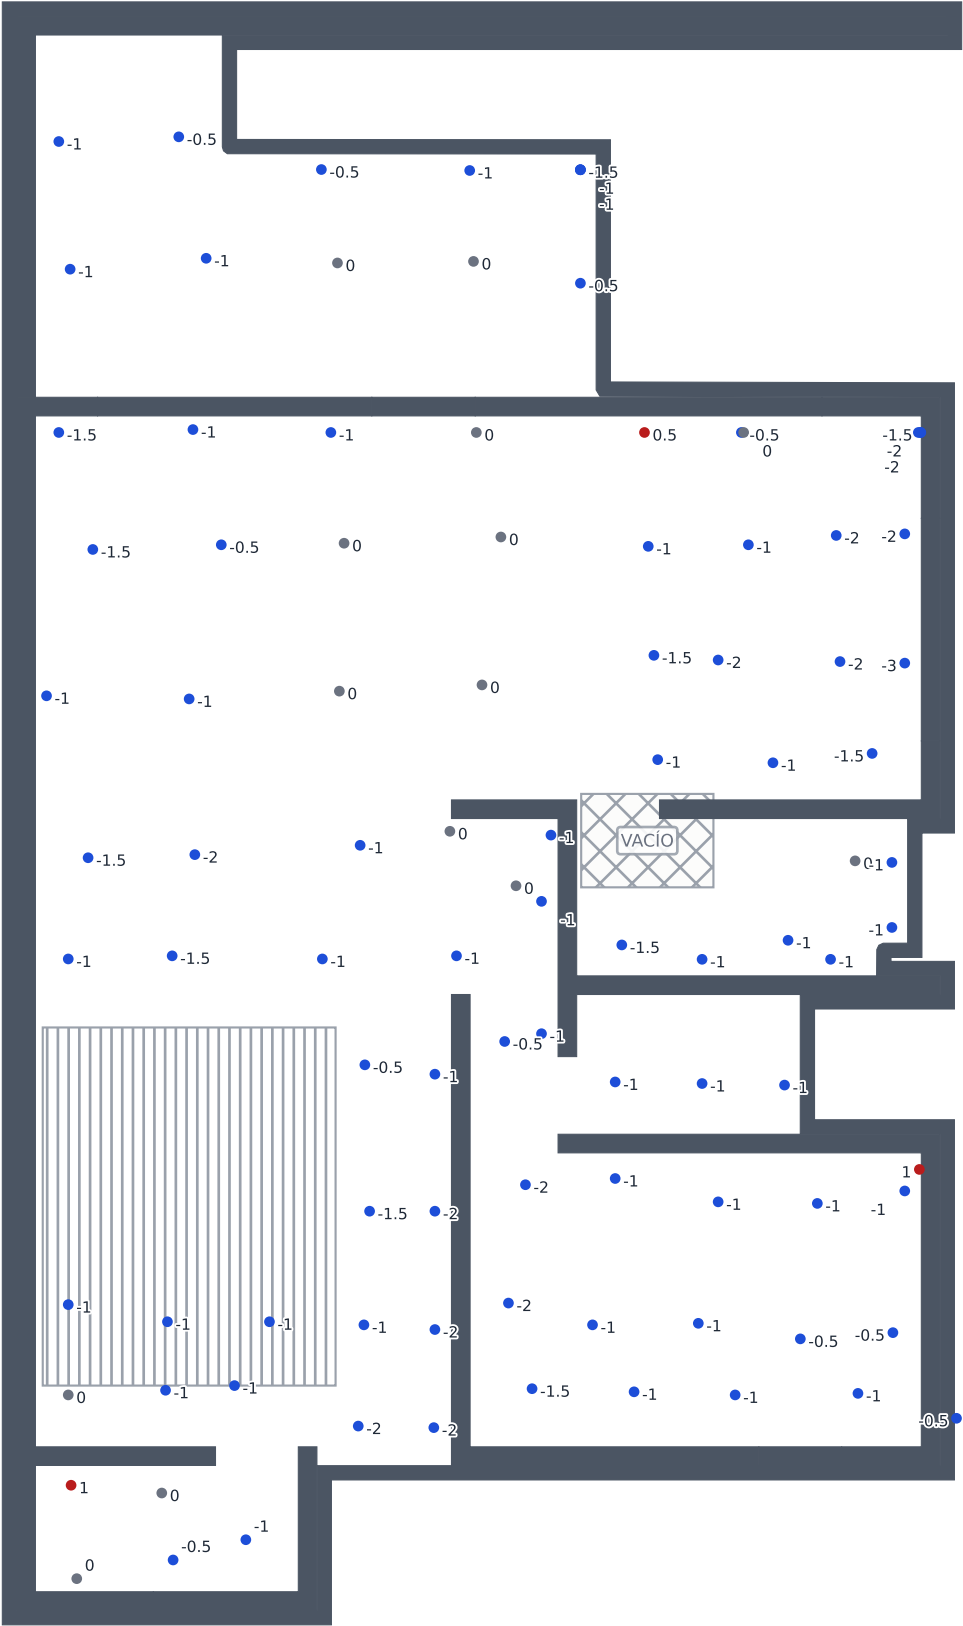
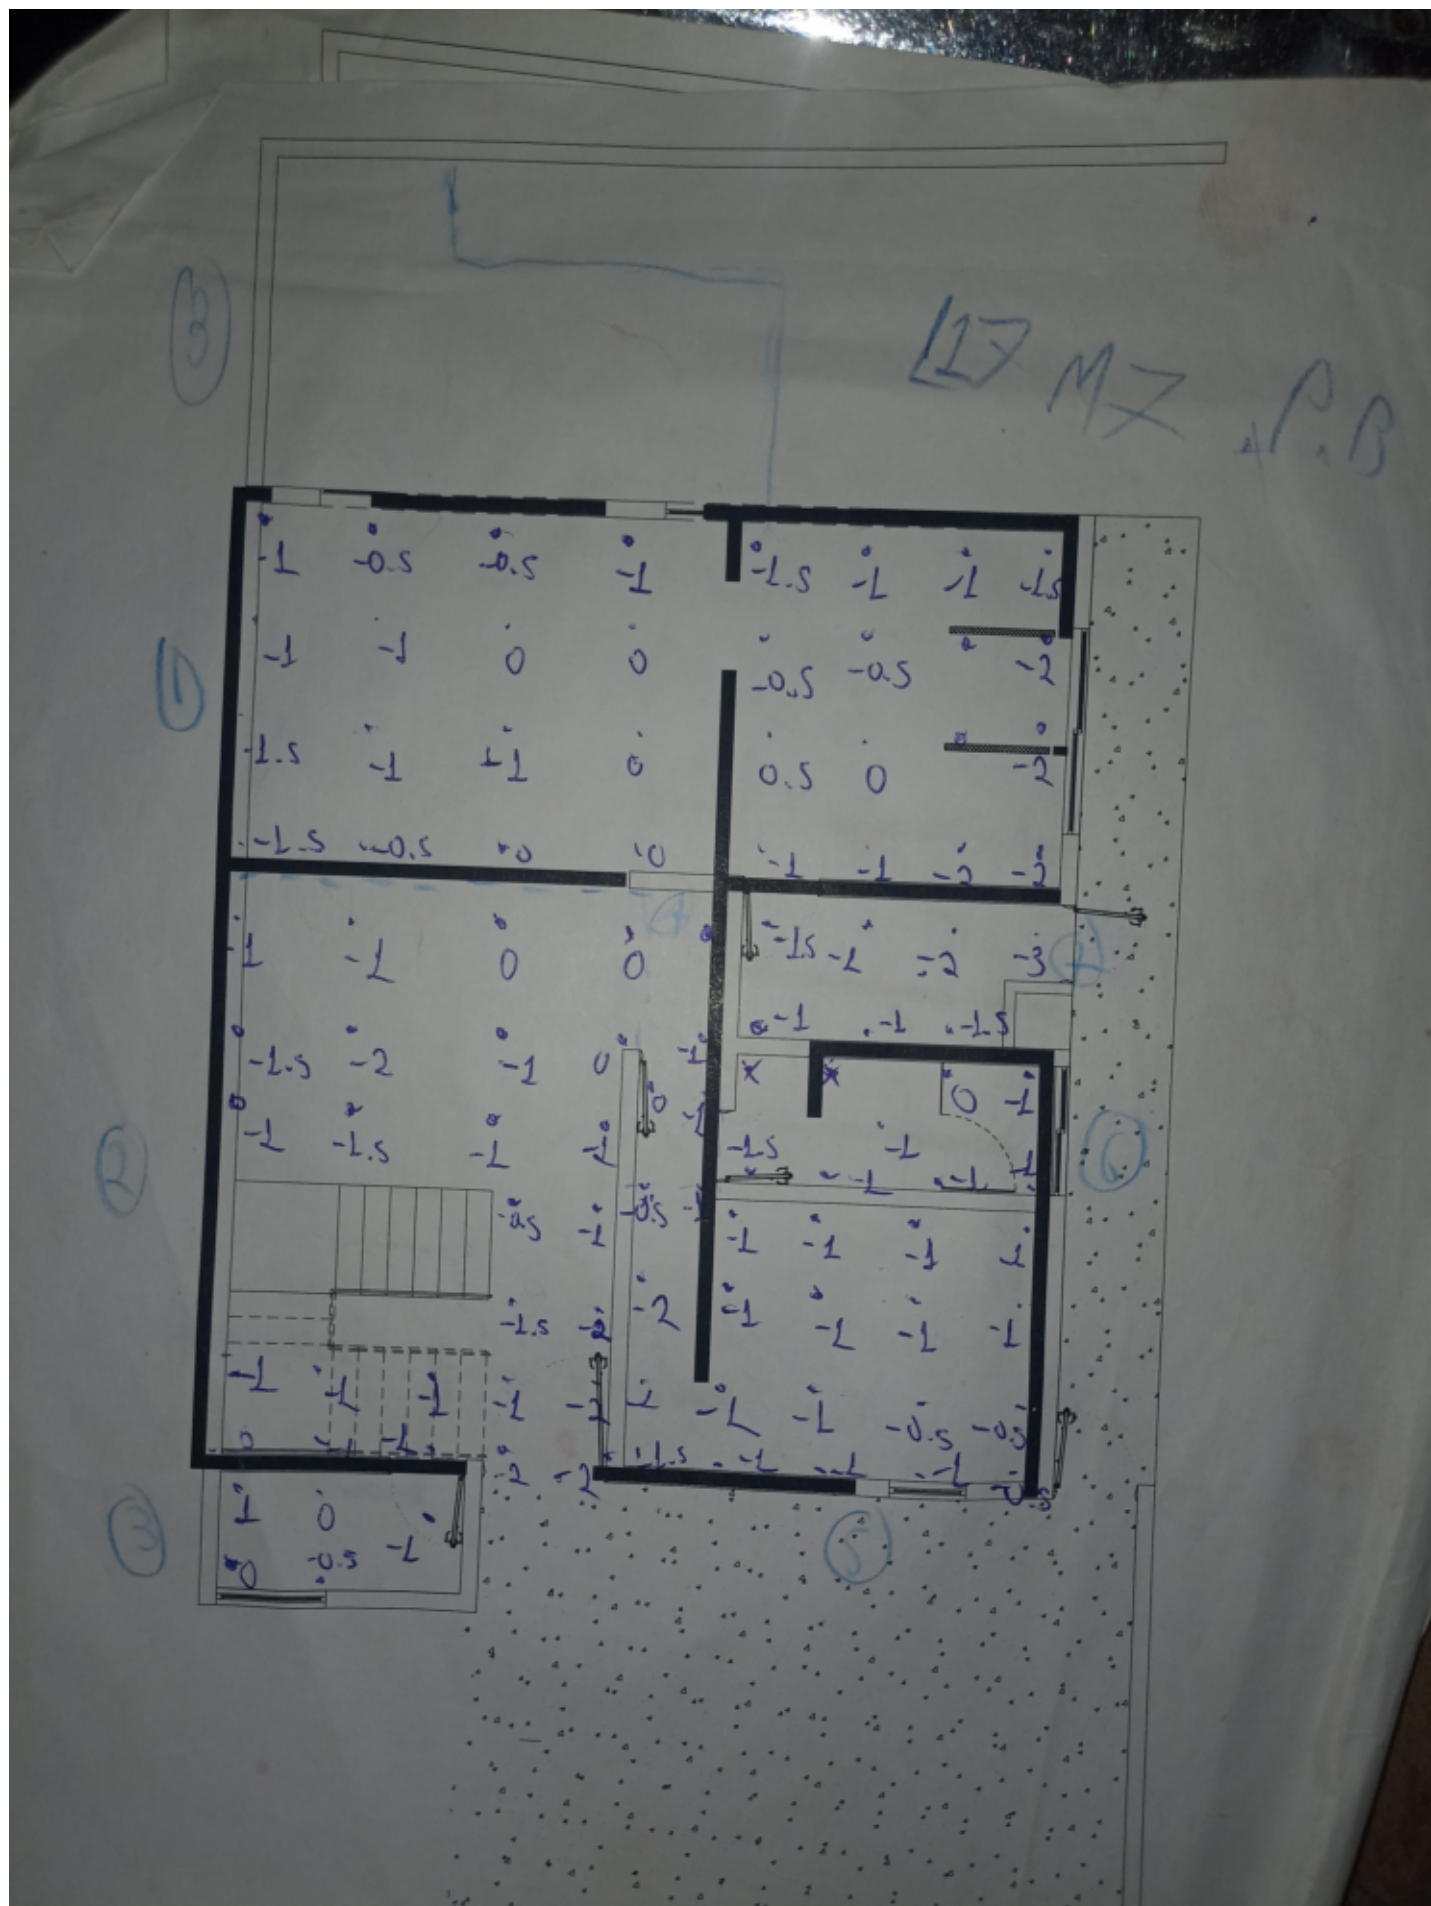
# LOTE 17 · MZA 7 (CHARDONNAY) — PLANTA BAJA

Hoja digitalizada · 85.79 m² · prom. 1.45 cm · mortero 1.28 m³
