# VIÑAS NORTE

## Renivelación — Lote 9, Manzana 7

Merlot

# Resumen de renivelación

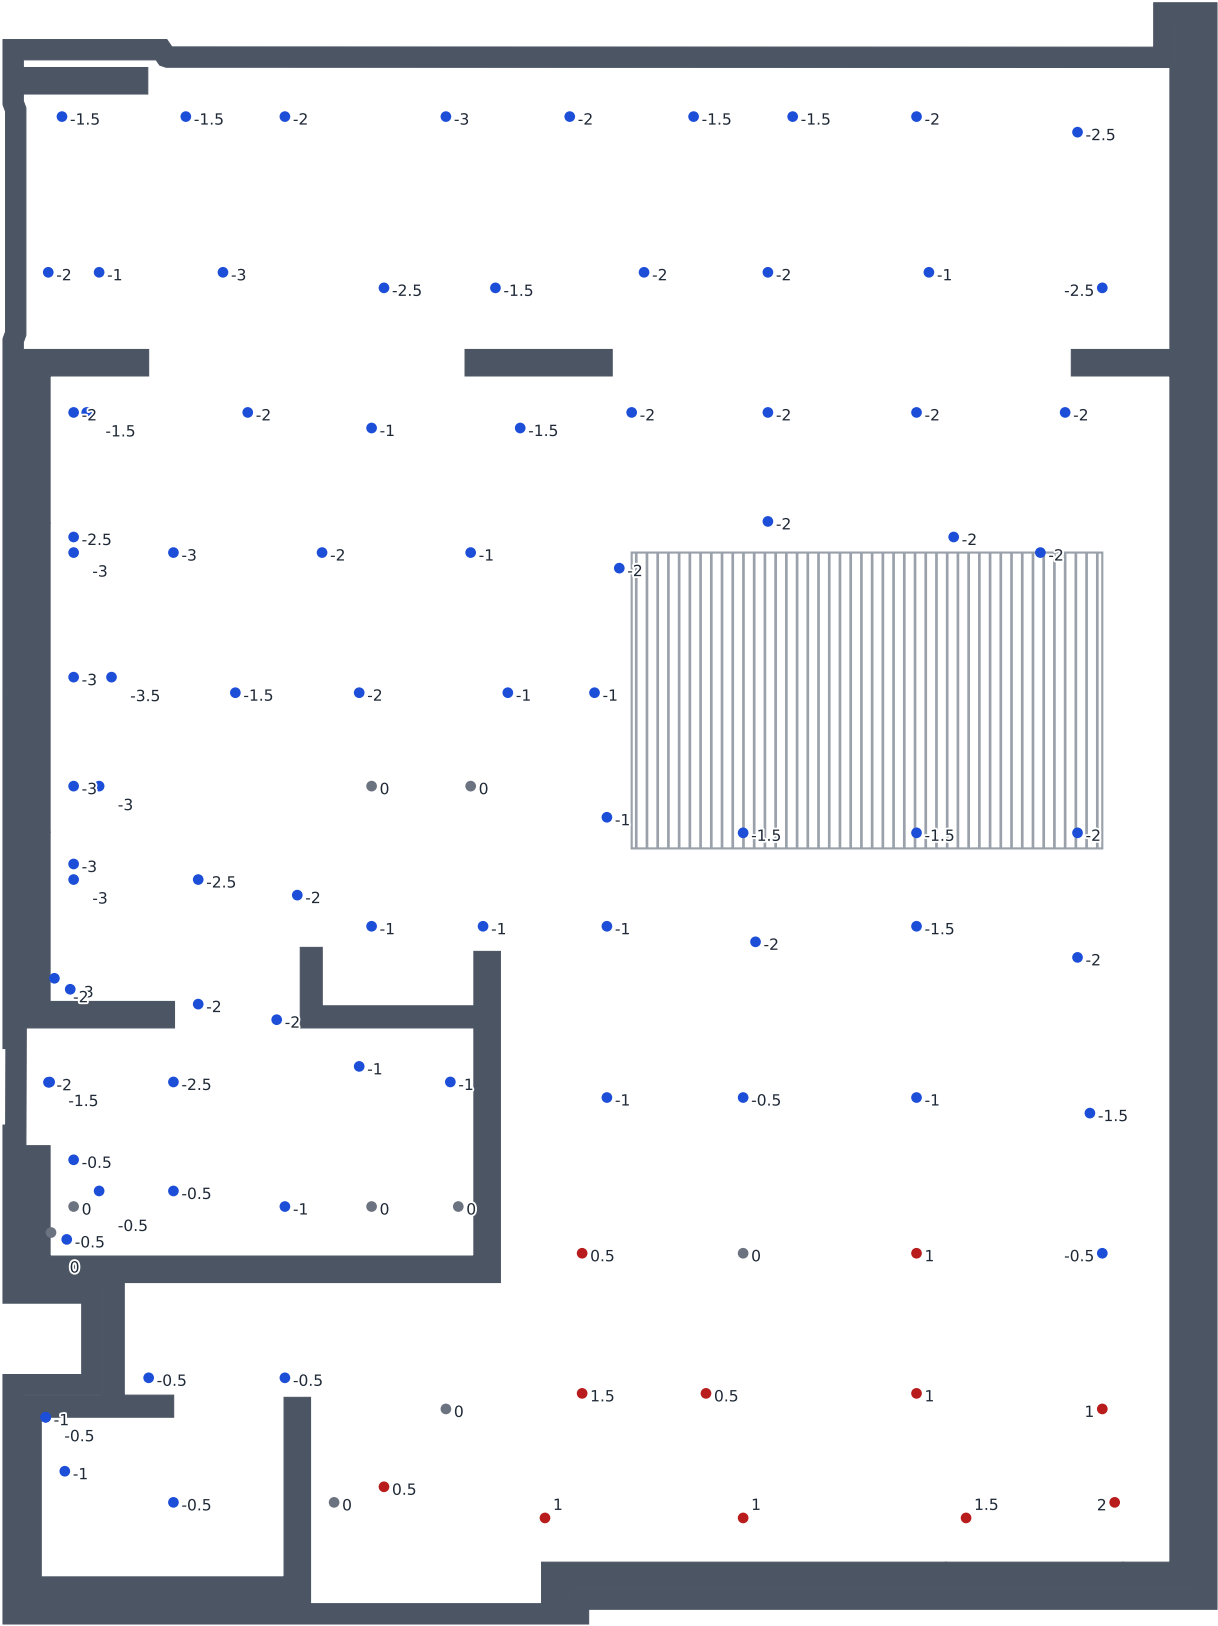
LOTE 9 · MZA 7 (MERLOT) — PLANTA BAJA

Hoja digitalizada · 74.86 m² · prom. 3.10 cm · mortero 2.56 m³ · hoja: V=2.56 m3

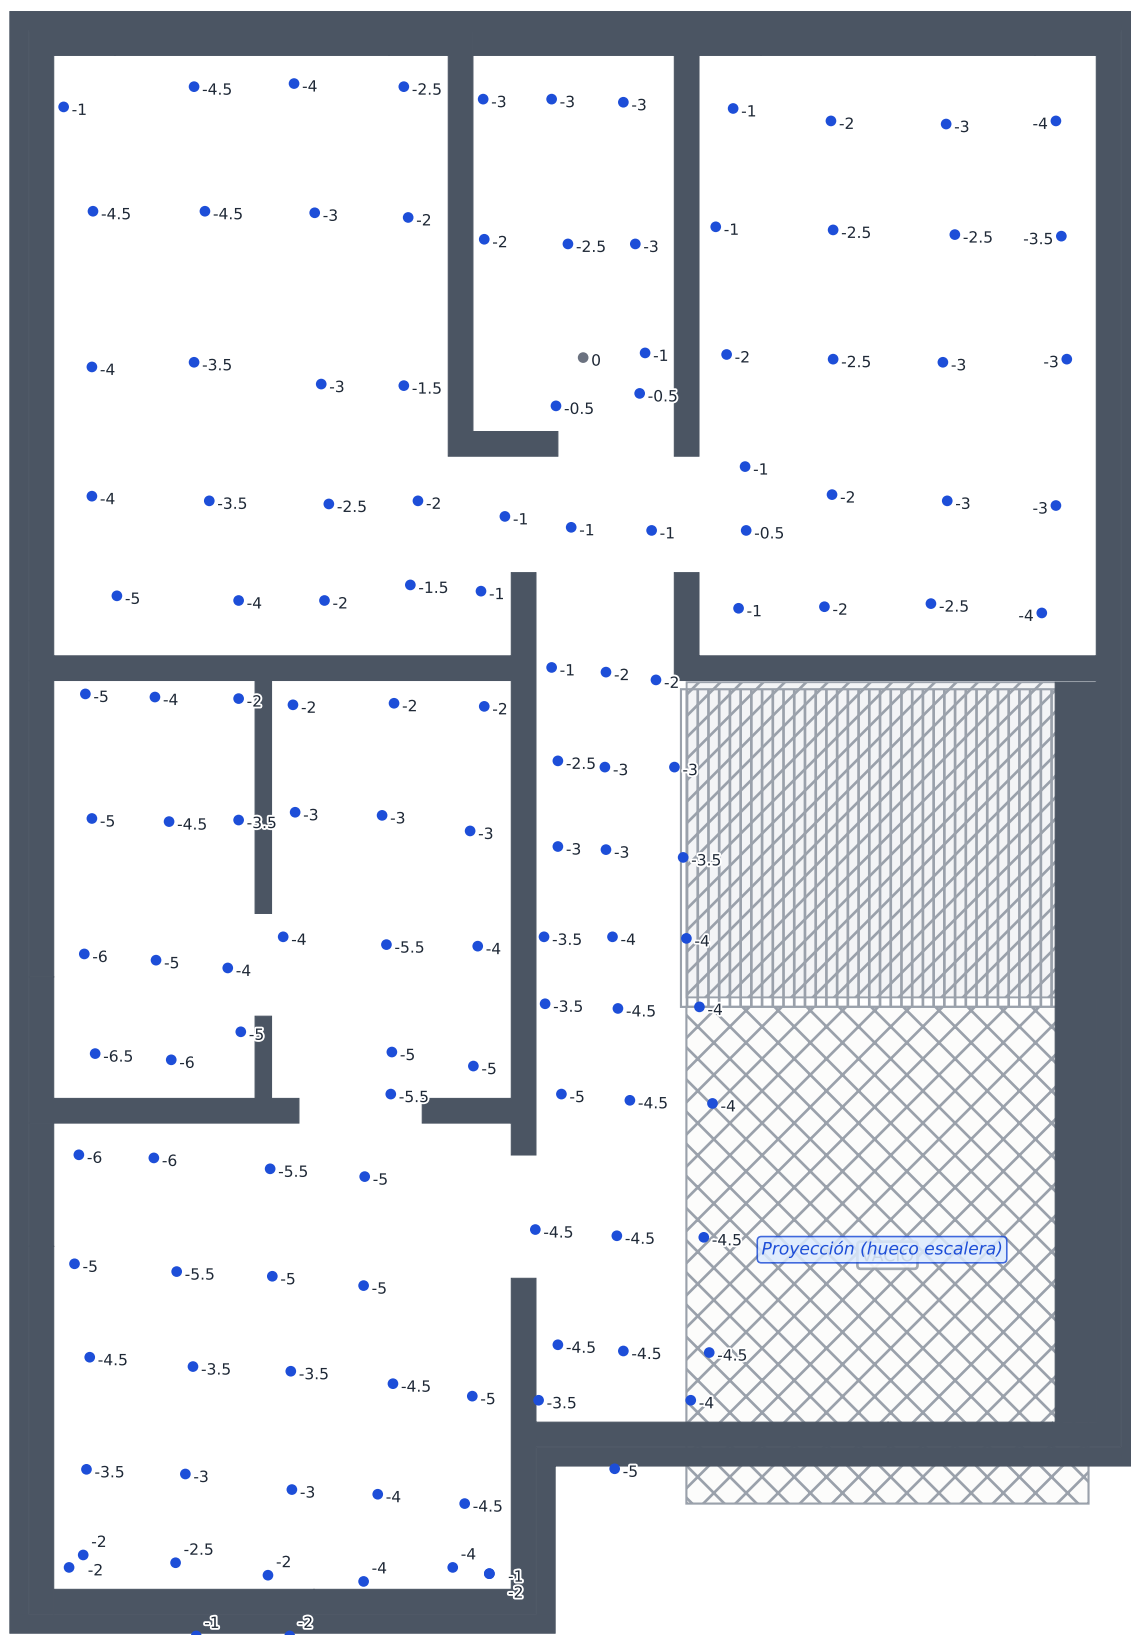
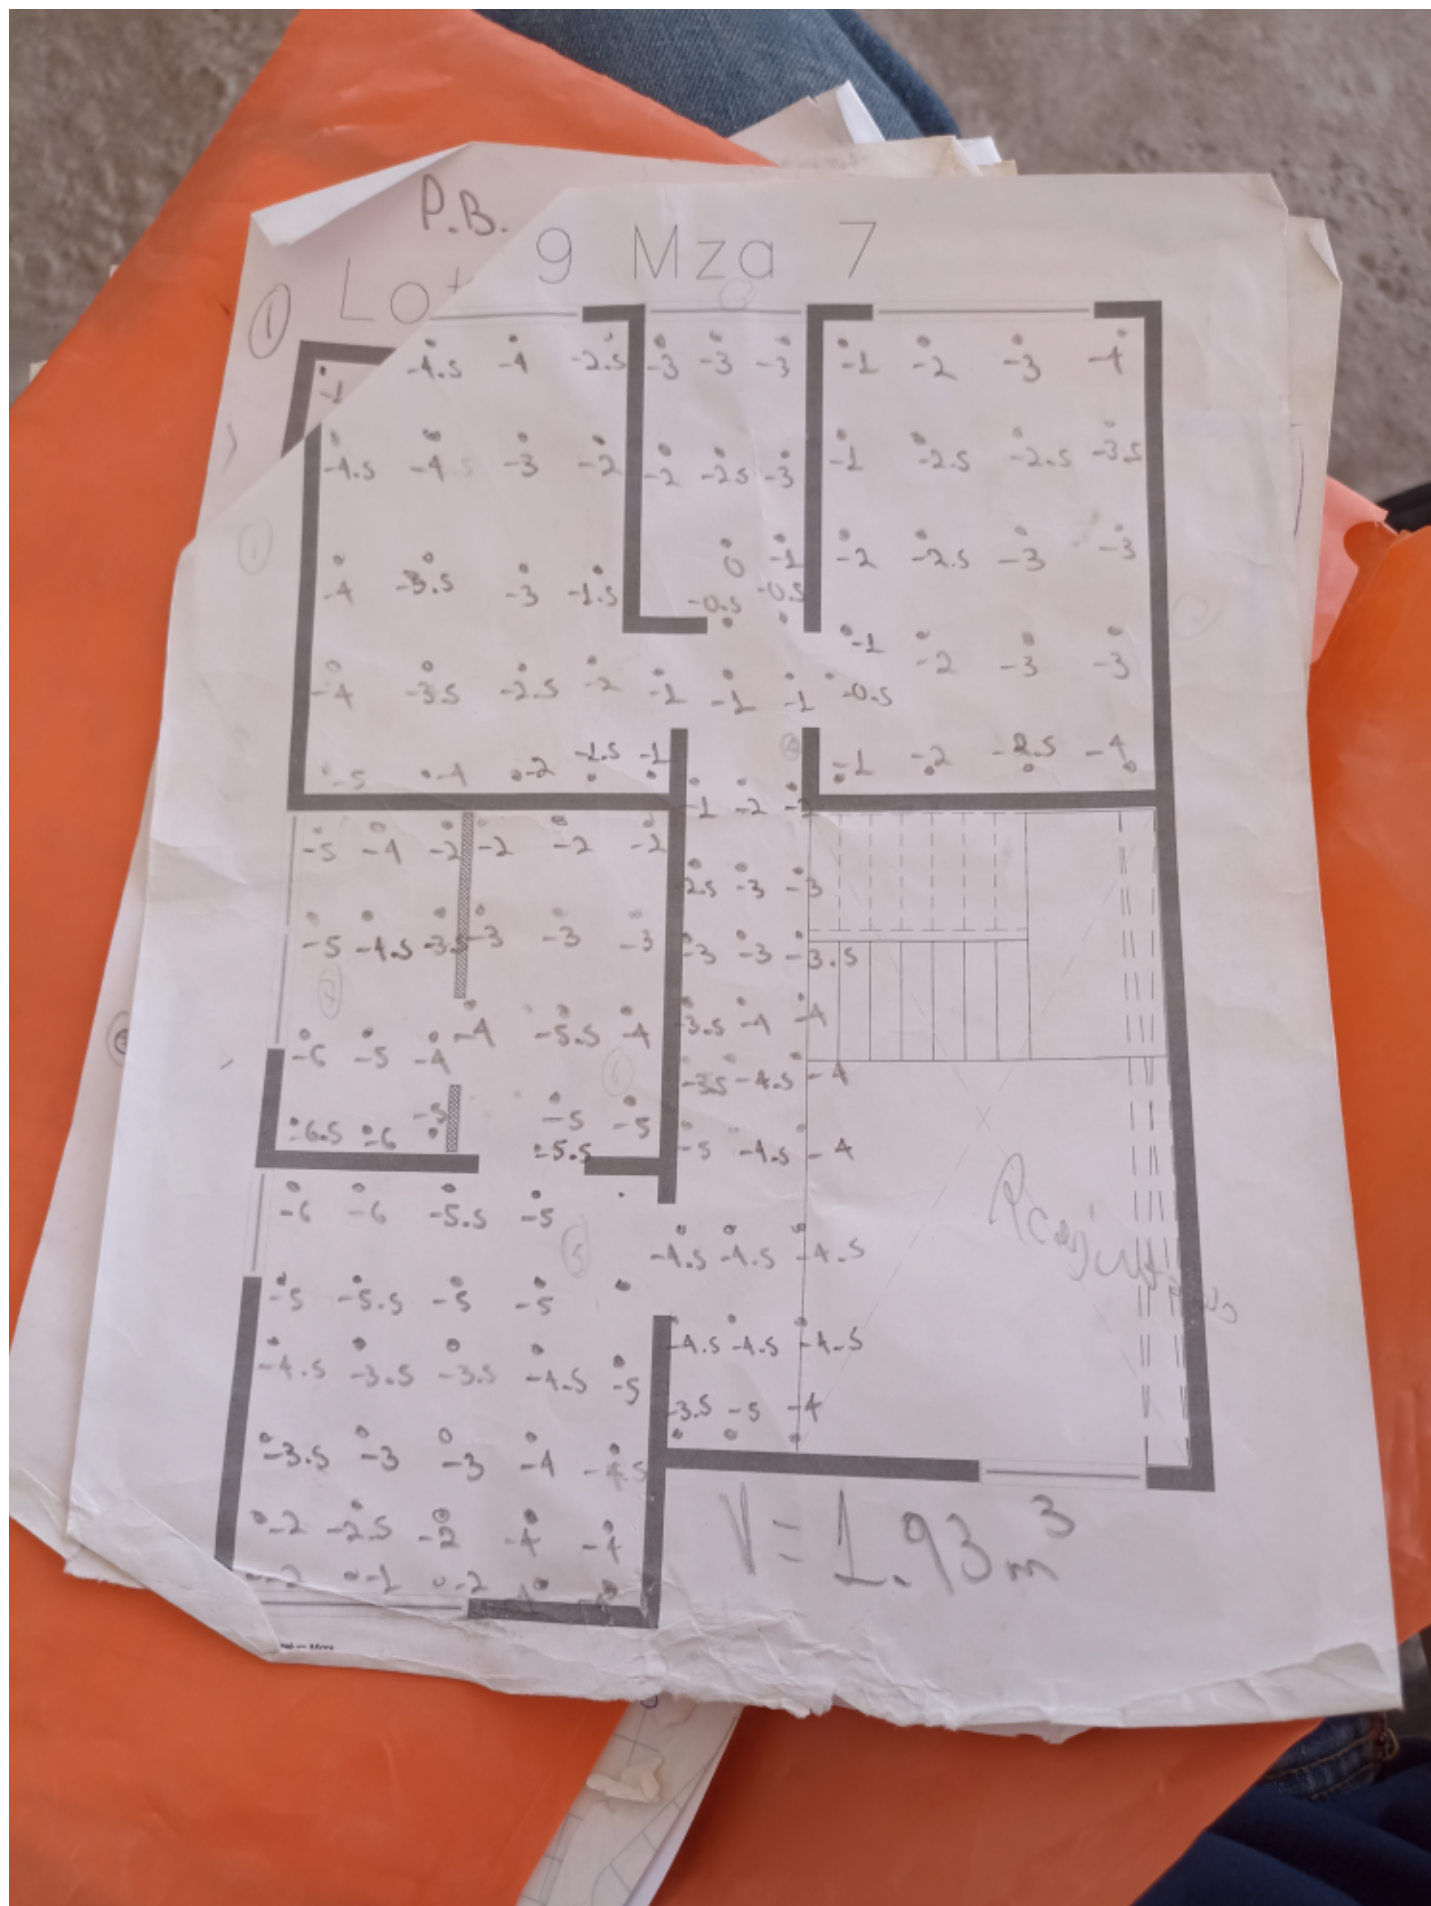
# LOTE 9 · MZA 7 (MERLOT) — PLANTA ALTA

Hoja digitalizada · 58.25 m² · prom. 3.40 cm · mortero 1.93 m³ · hoja: V=1.93 m3
