# VIÑAS NORTE

## Renivelación — Lote 9, Manzana 7

Merlot

Levantamiento de niveles de losa (renivelación) previo a la colocación de piso.  
Cotas medidas en malla de puntos; el promedio define el espesor de mortero  
premezclado y su volumen (m<sup>3</sup>) por planta.

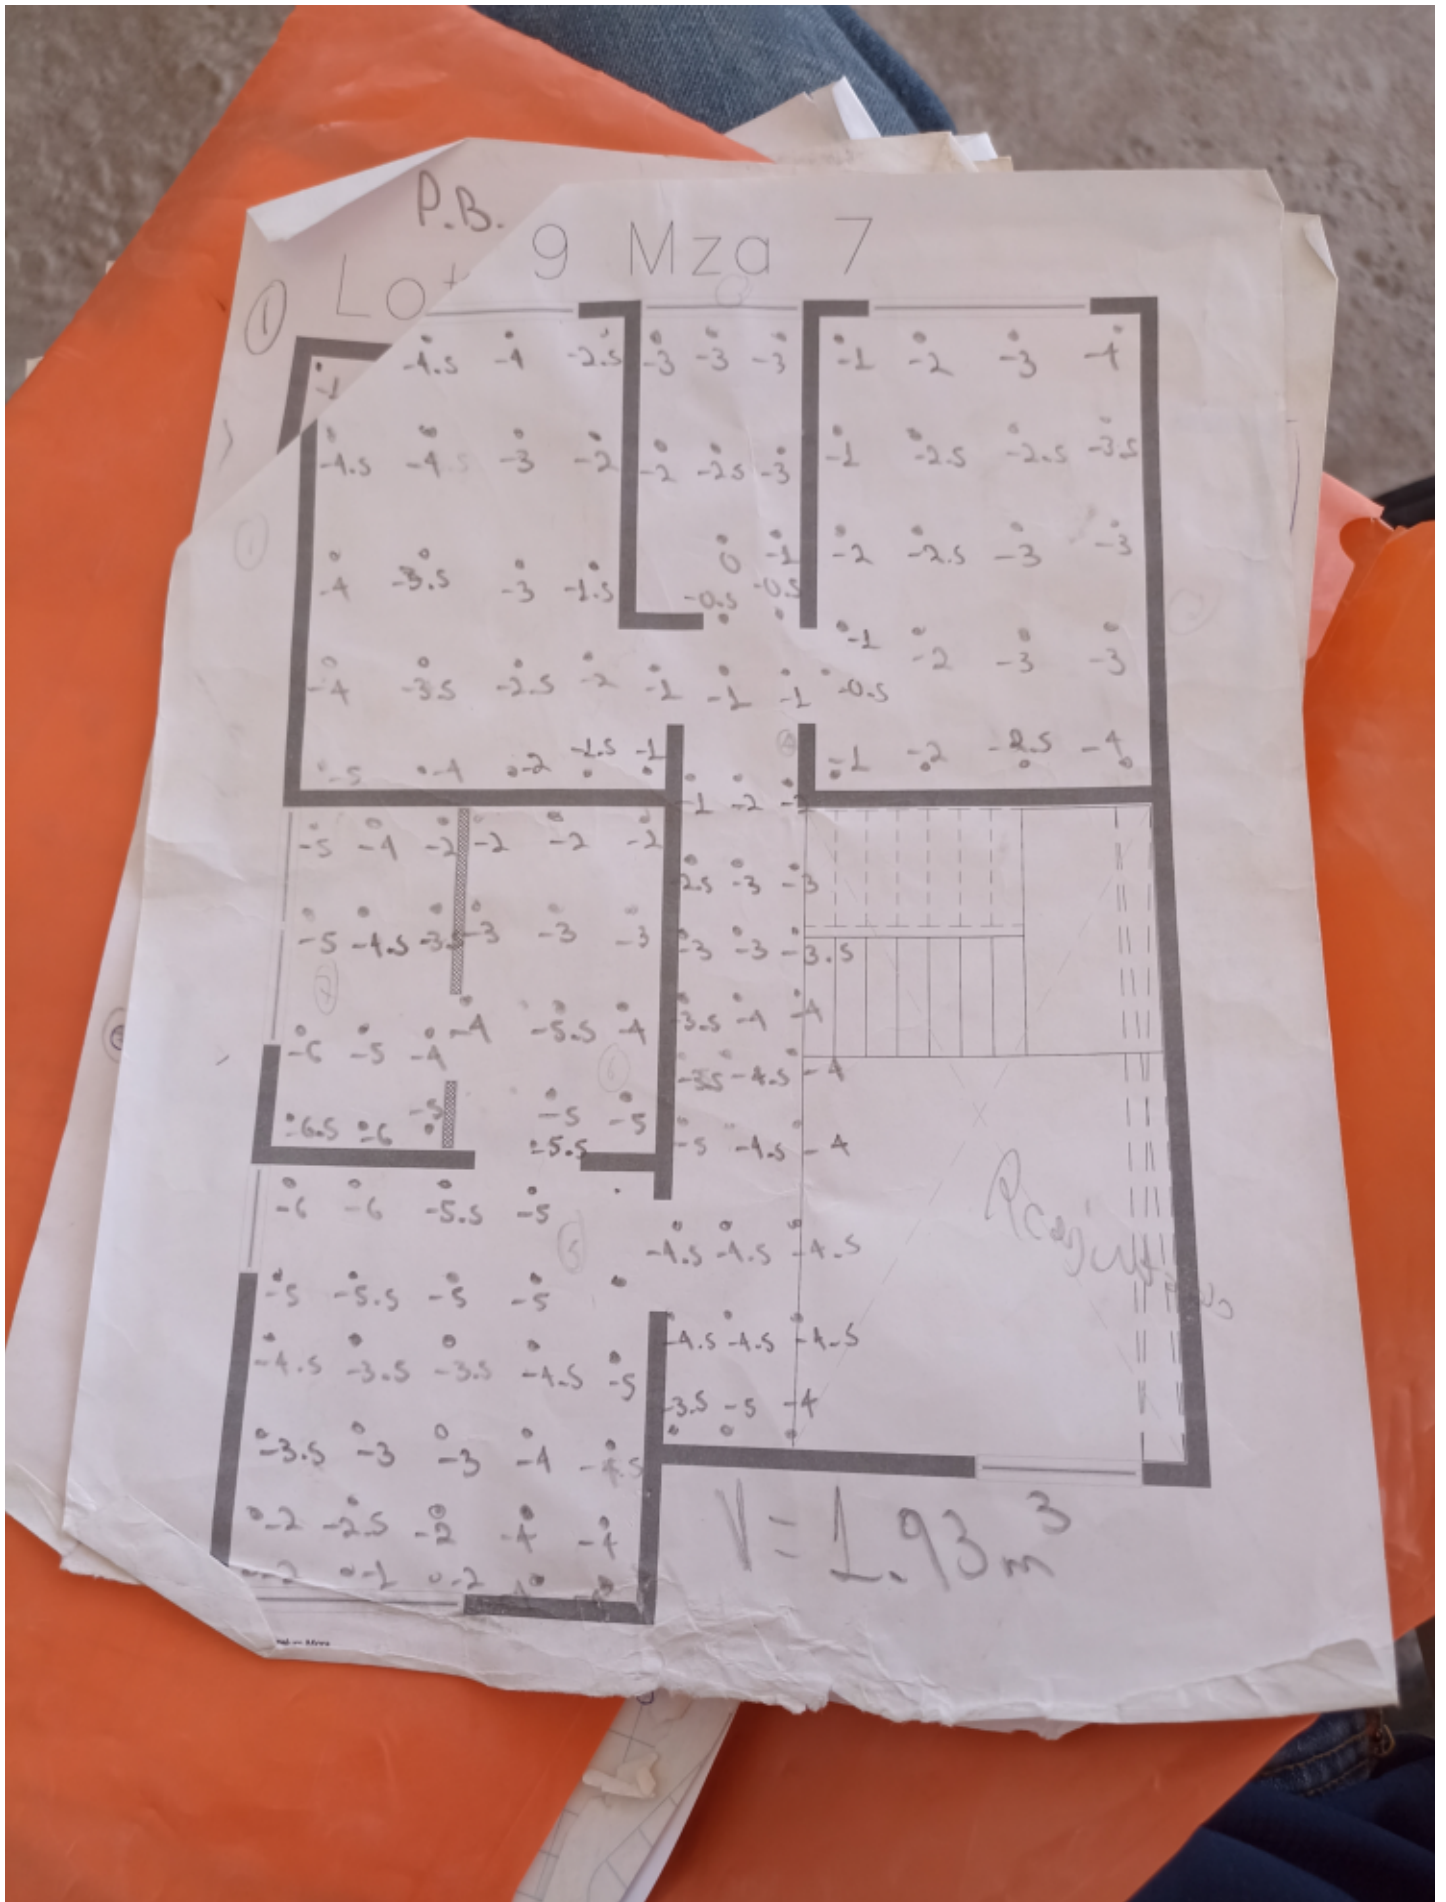
# LOTE 9 · MZA 7 (MERLOT) — PLANTA ALTA

Hoja digitalizada · 58.25 m² · prom. 3.40 cm · mortero 1.93 m³ · hoja: V=1.93 m3
