# VIÑAS NORTE

## Renivelación — Lote 17, Manzana 7

Chardonnay

# Resumen de renivelación

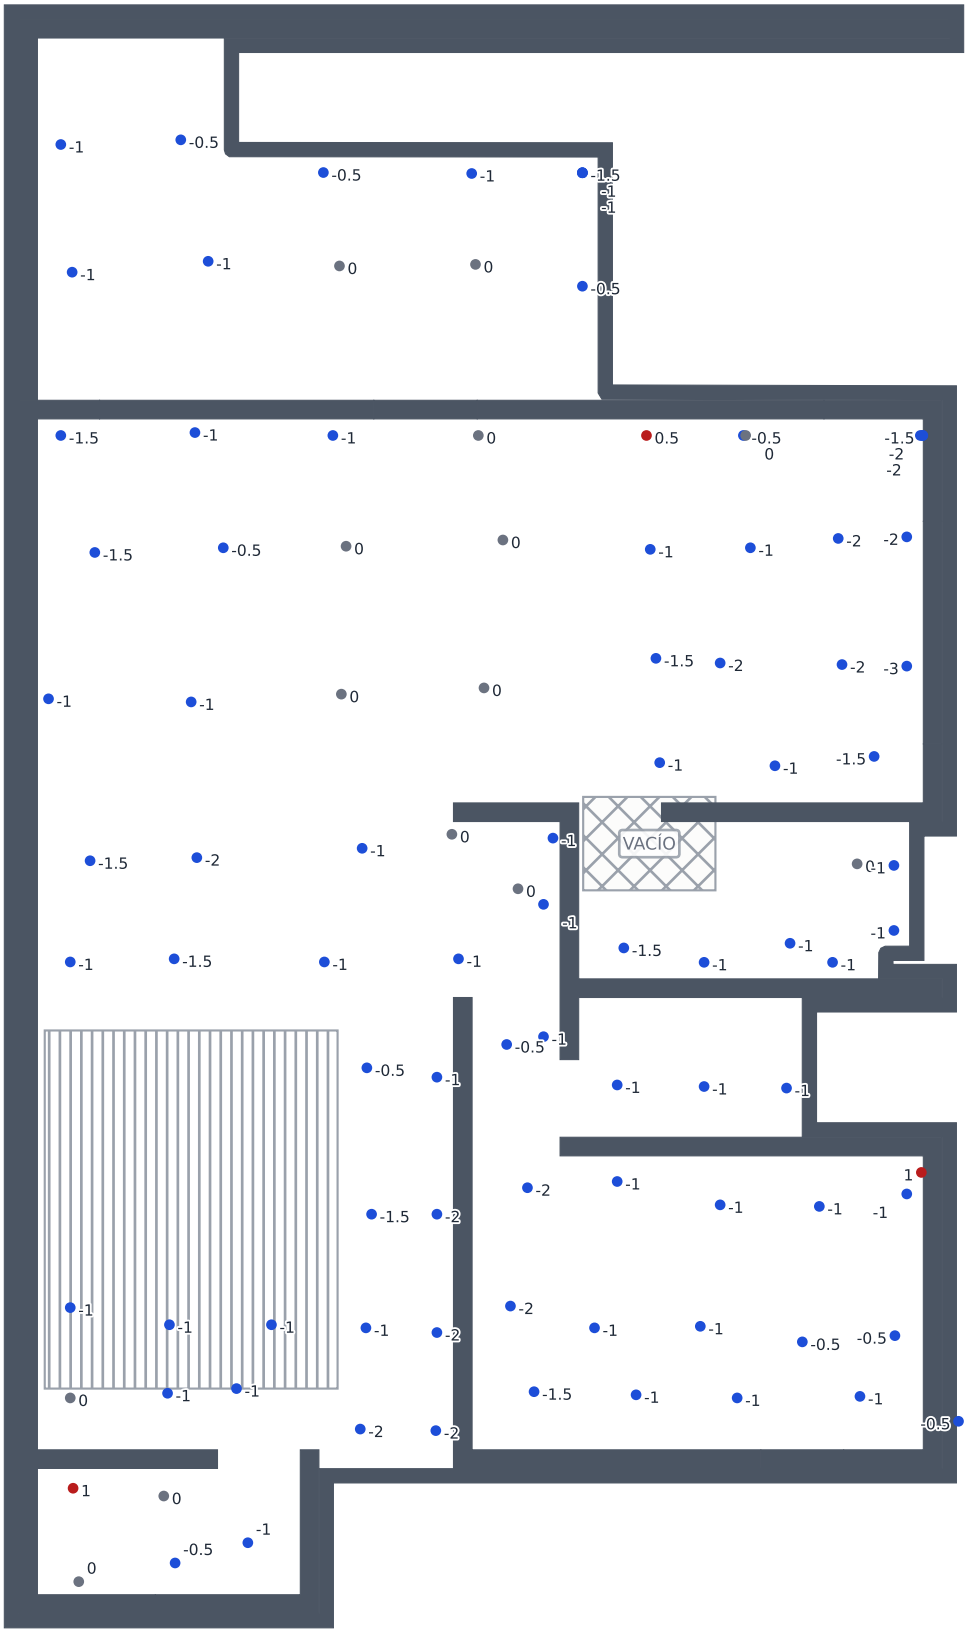
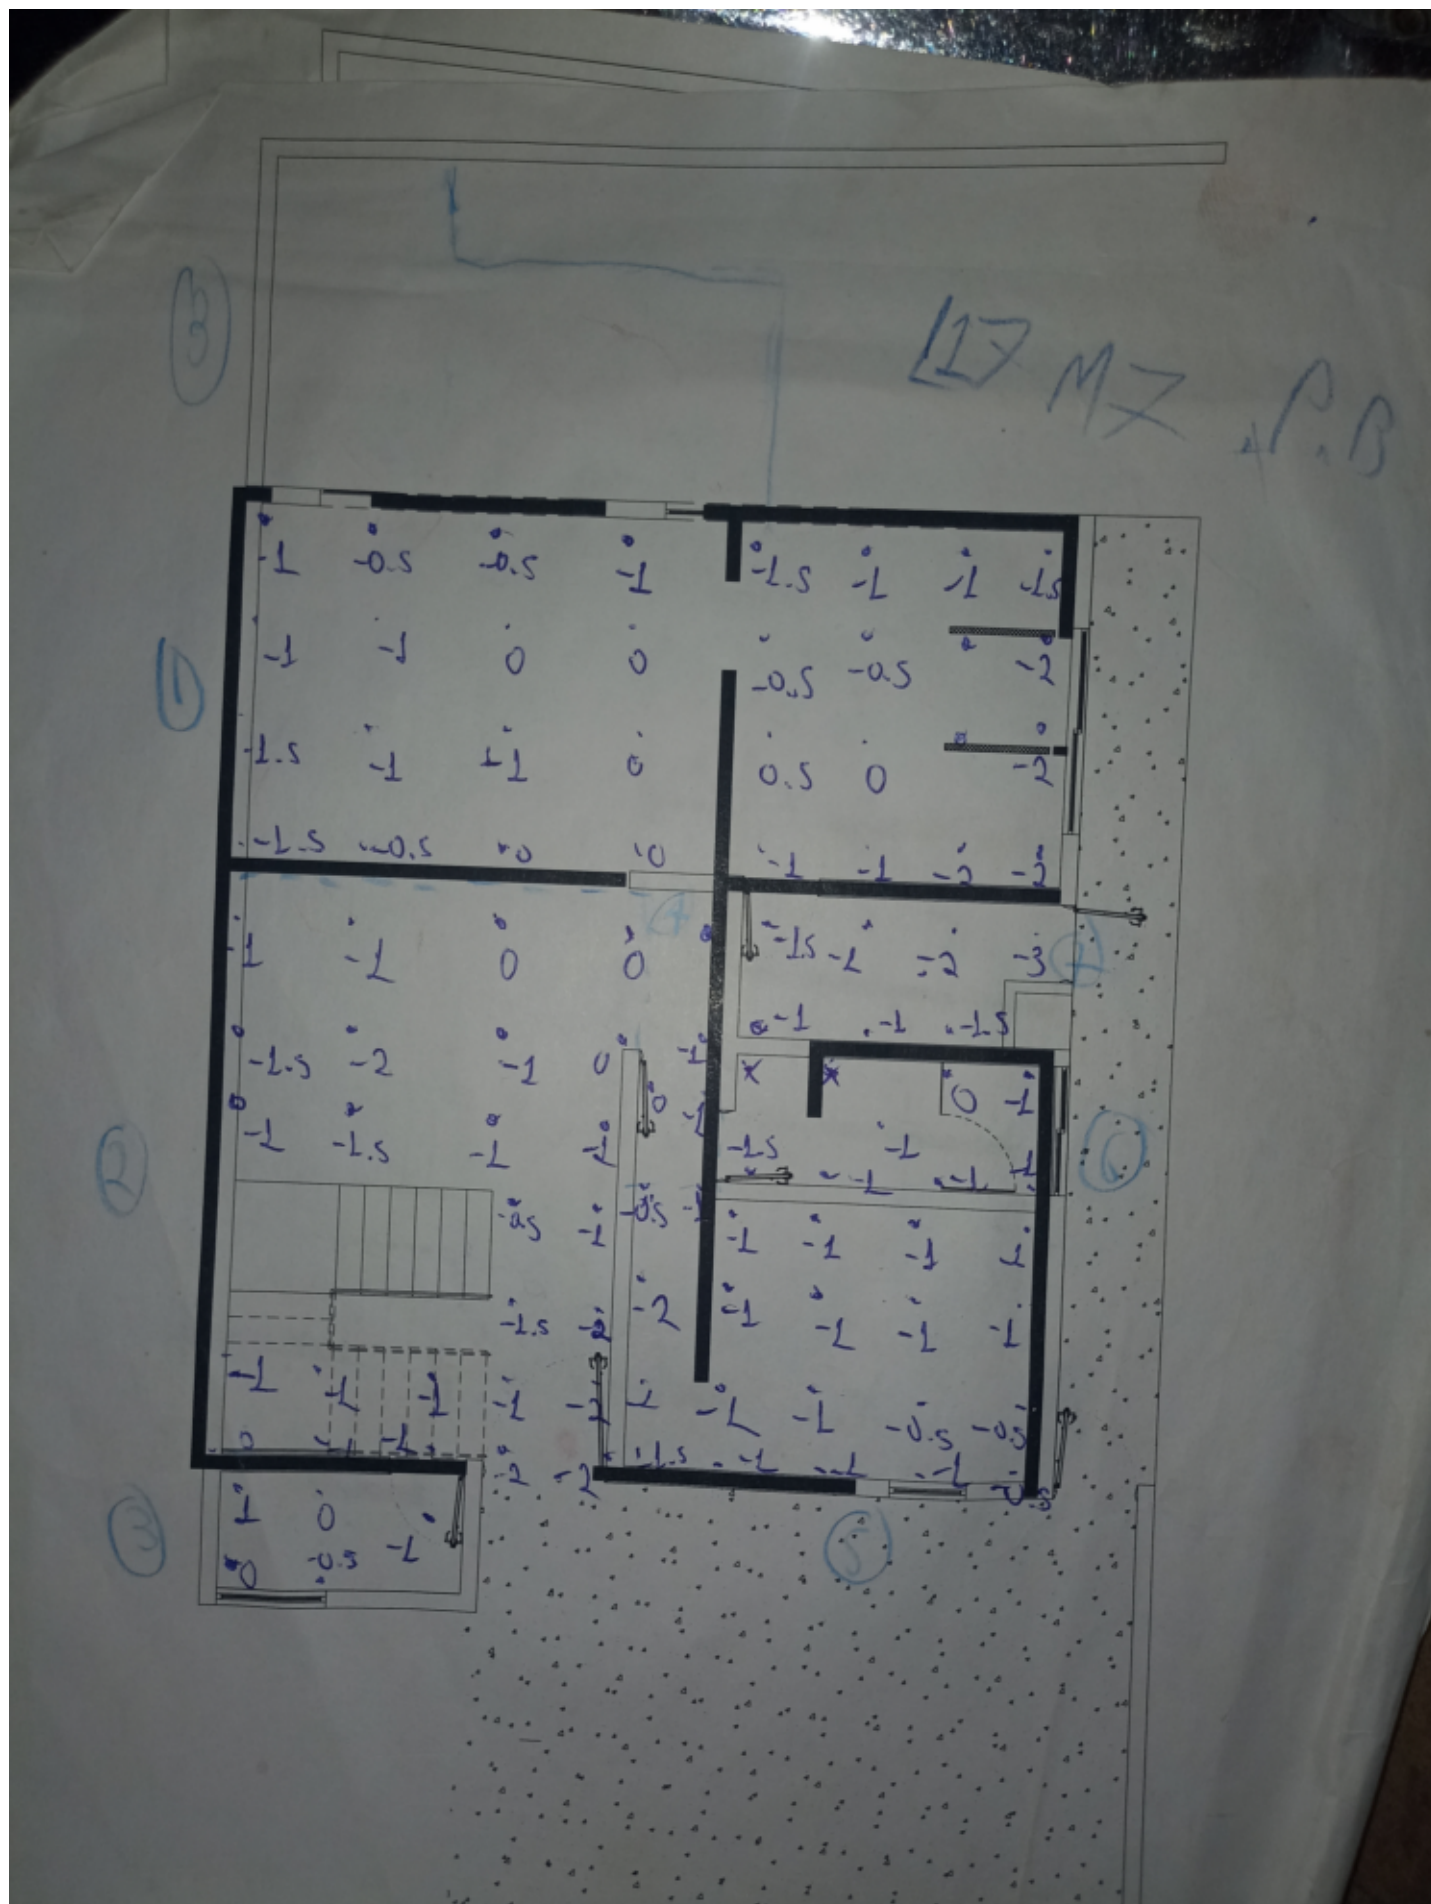
LOTE 17 · MZA 7 (CHARDONNAY) — PLANTA BAJA

Hoja digitalizada · 85.79 m² · prom. 1.45 cm · mortero 1.28 m³

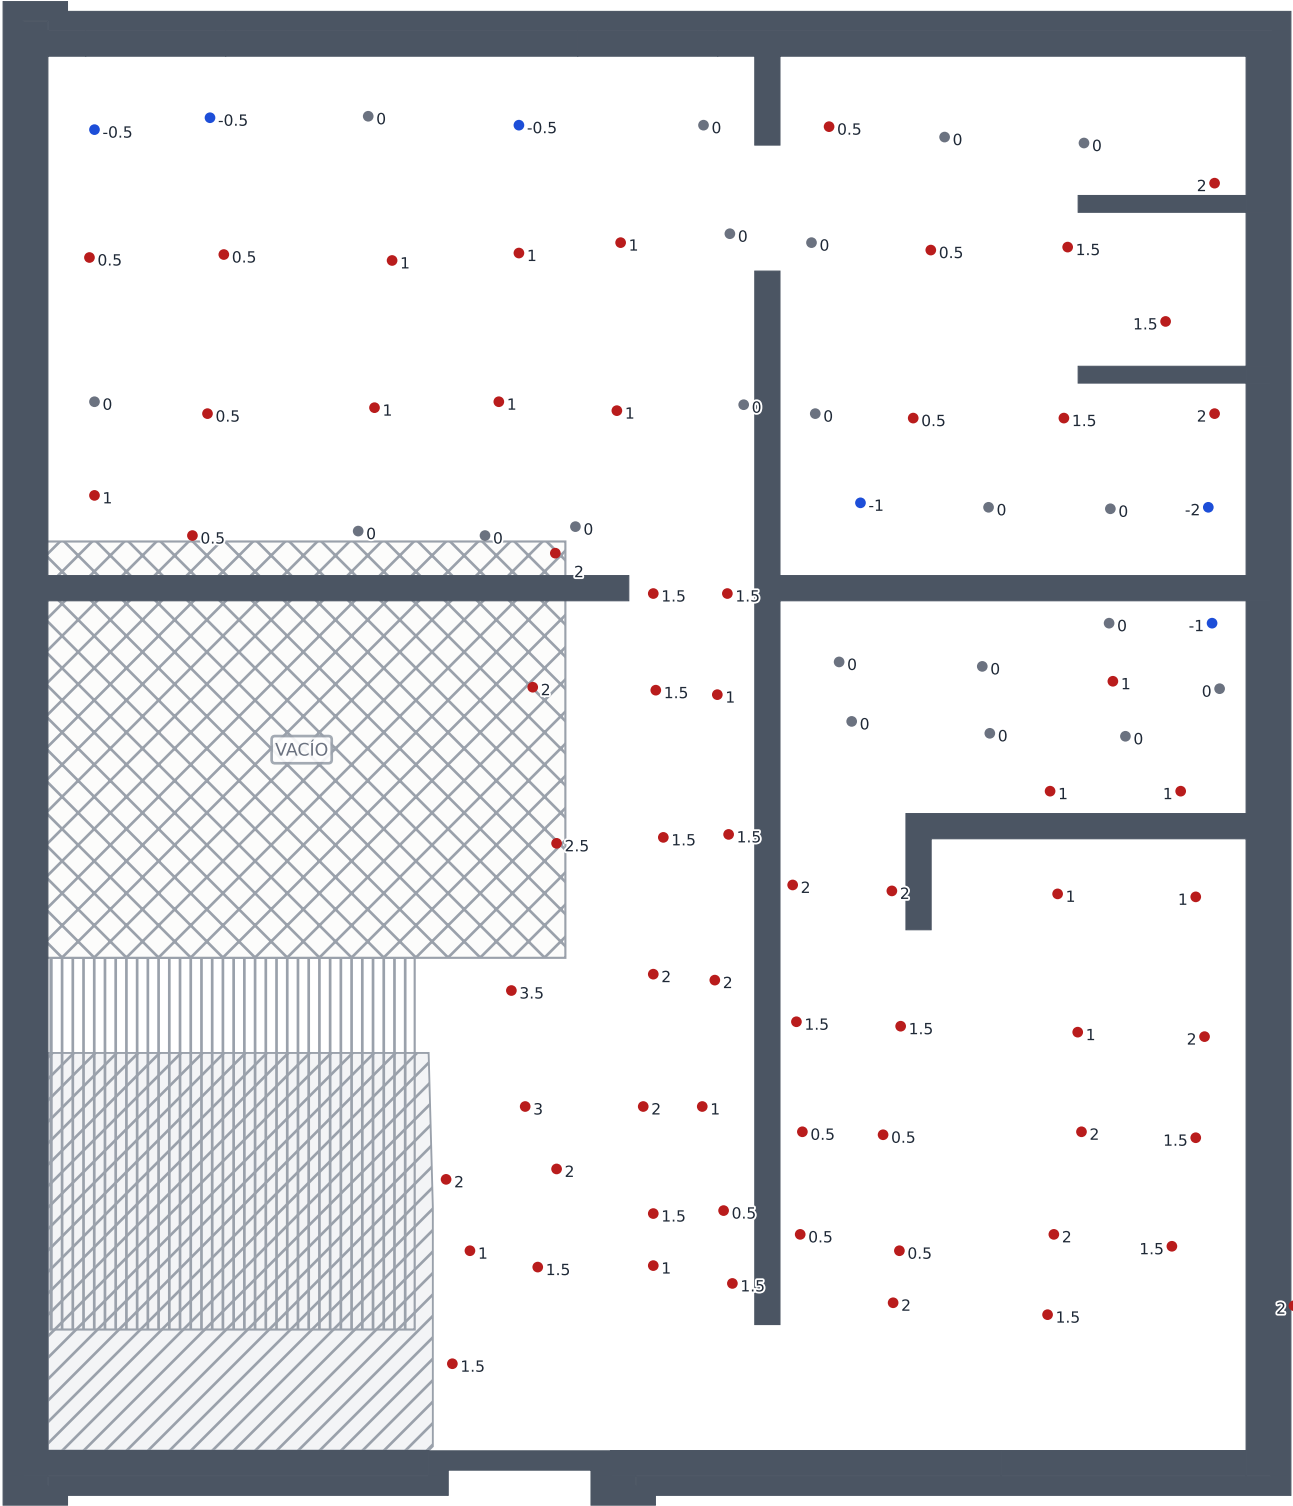
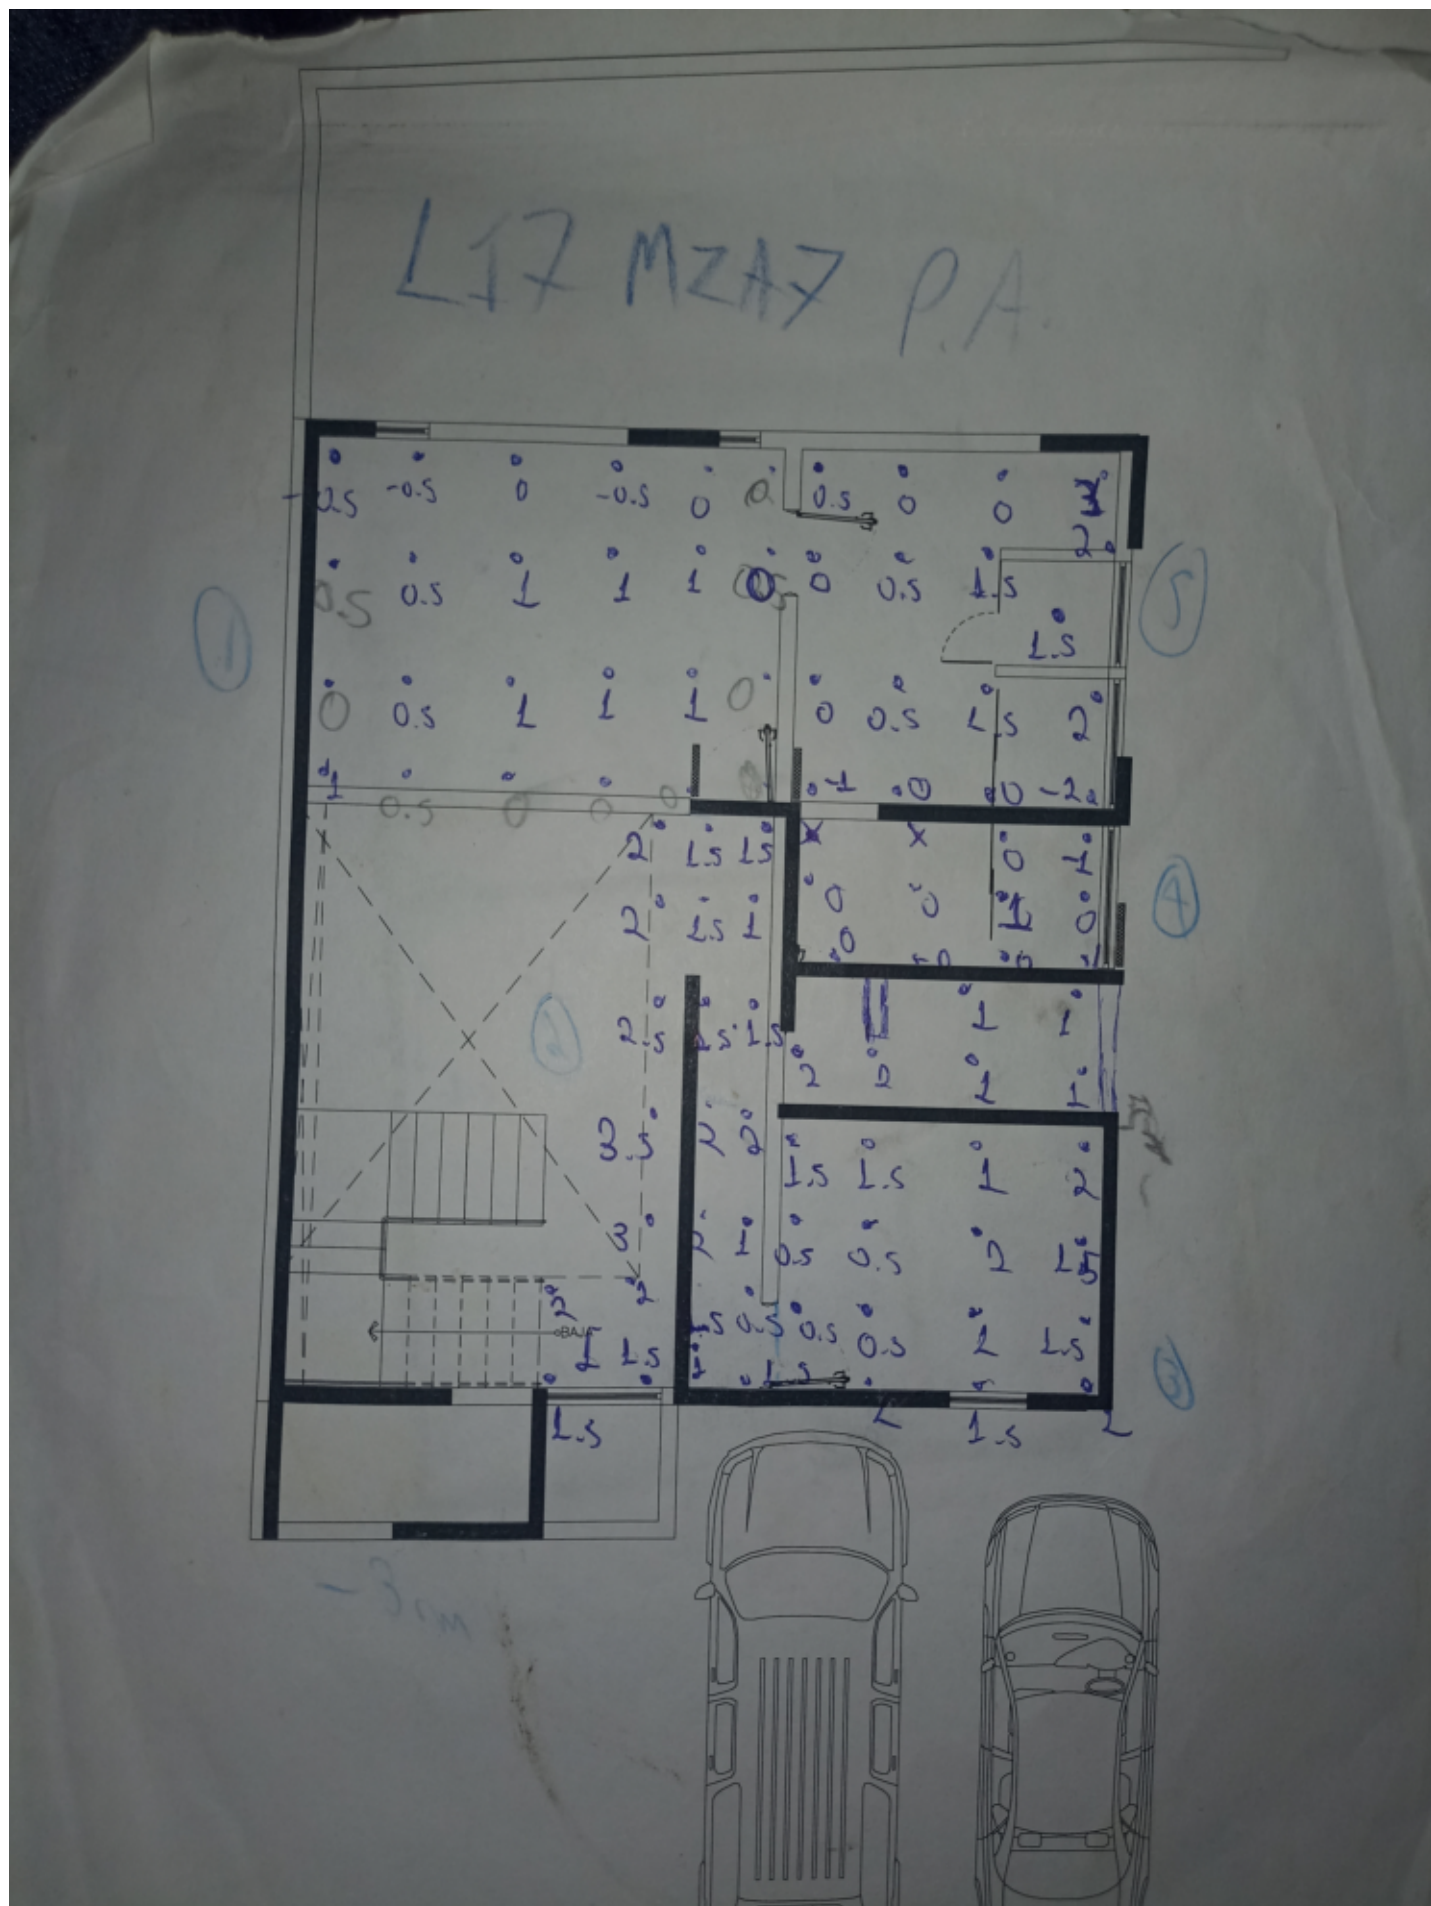
LOTE 17 · MZA 7 (CHARDONNAY) — PLANTA ALTA

- Verificación foto por foto (zoom + aritmética + geometría): f1=L33 P.A. · f2=L33 P.B. · f3=L9 P.B. (V=2.56) · f4=L9 P.A. (V=1.93; hoja dice 'P.B.' por error) · f5=L10 P.B. (V=1.06) · f6=f7=misma hoja, L10 P.A. (V=1.46).
- L10 M7: P.B. levantada (1.06 m³) pero NO se renivela (prom. 1.2 cm). P.A. renivelada (1.46 ≈ 1.5 m³). Planos en la orientación del dibujo de campo.
- L19 M7 (Chardonnay): RENIVELADO el jueves 2 de julio (ambas plantas). L17 M7 (Chardonnay): POR RENIVELAR, sin fecha. Referencias de hoja: L19 P.A. -3 cm, L19 P.B. -2 cm, L17 P.A. -3 cm.
- Terrazas (no coladas): fuera de la renivelación.
- ⚠ L17 M7 P.A.: 2.59 m³ no cuadra con 2.24 cm × 59.86 m² (≈1.34 m³). Confirmar antes de pedir mortero.

Hoja digitalizada · 59.86 m² · prom. 2.24 cm · mortero 2.59 m³
