# VIÑAS NORTE

## Renivelación — Lote 9, Manzana 7

Merlot

# Resumen de renivelación

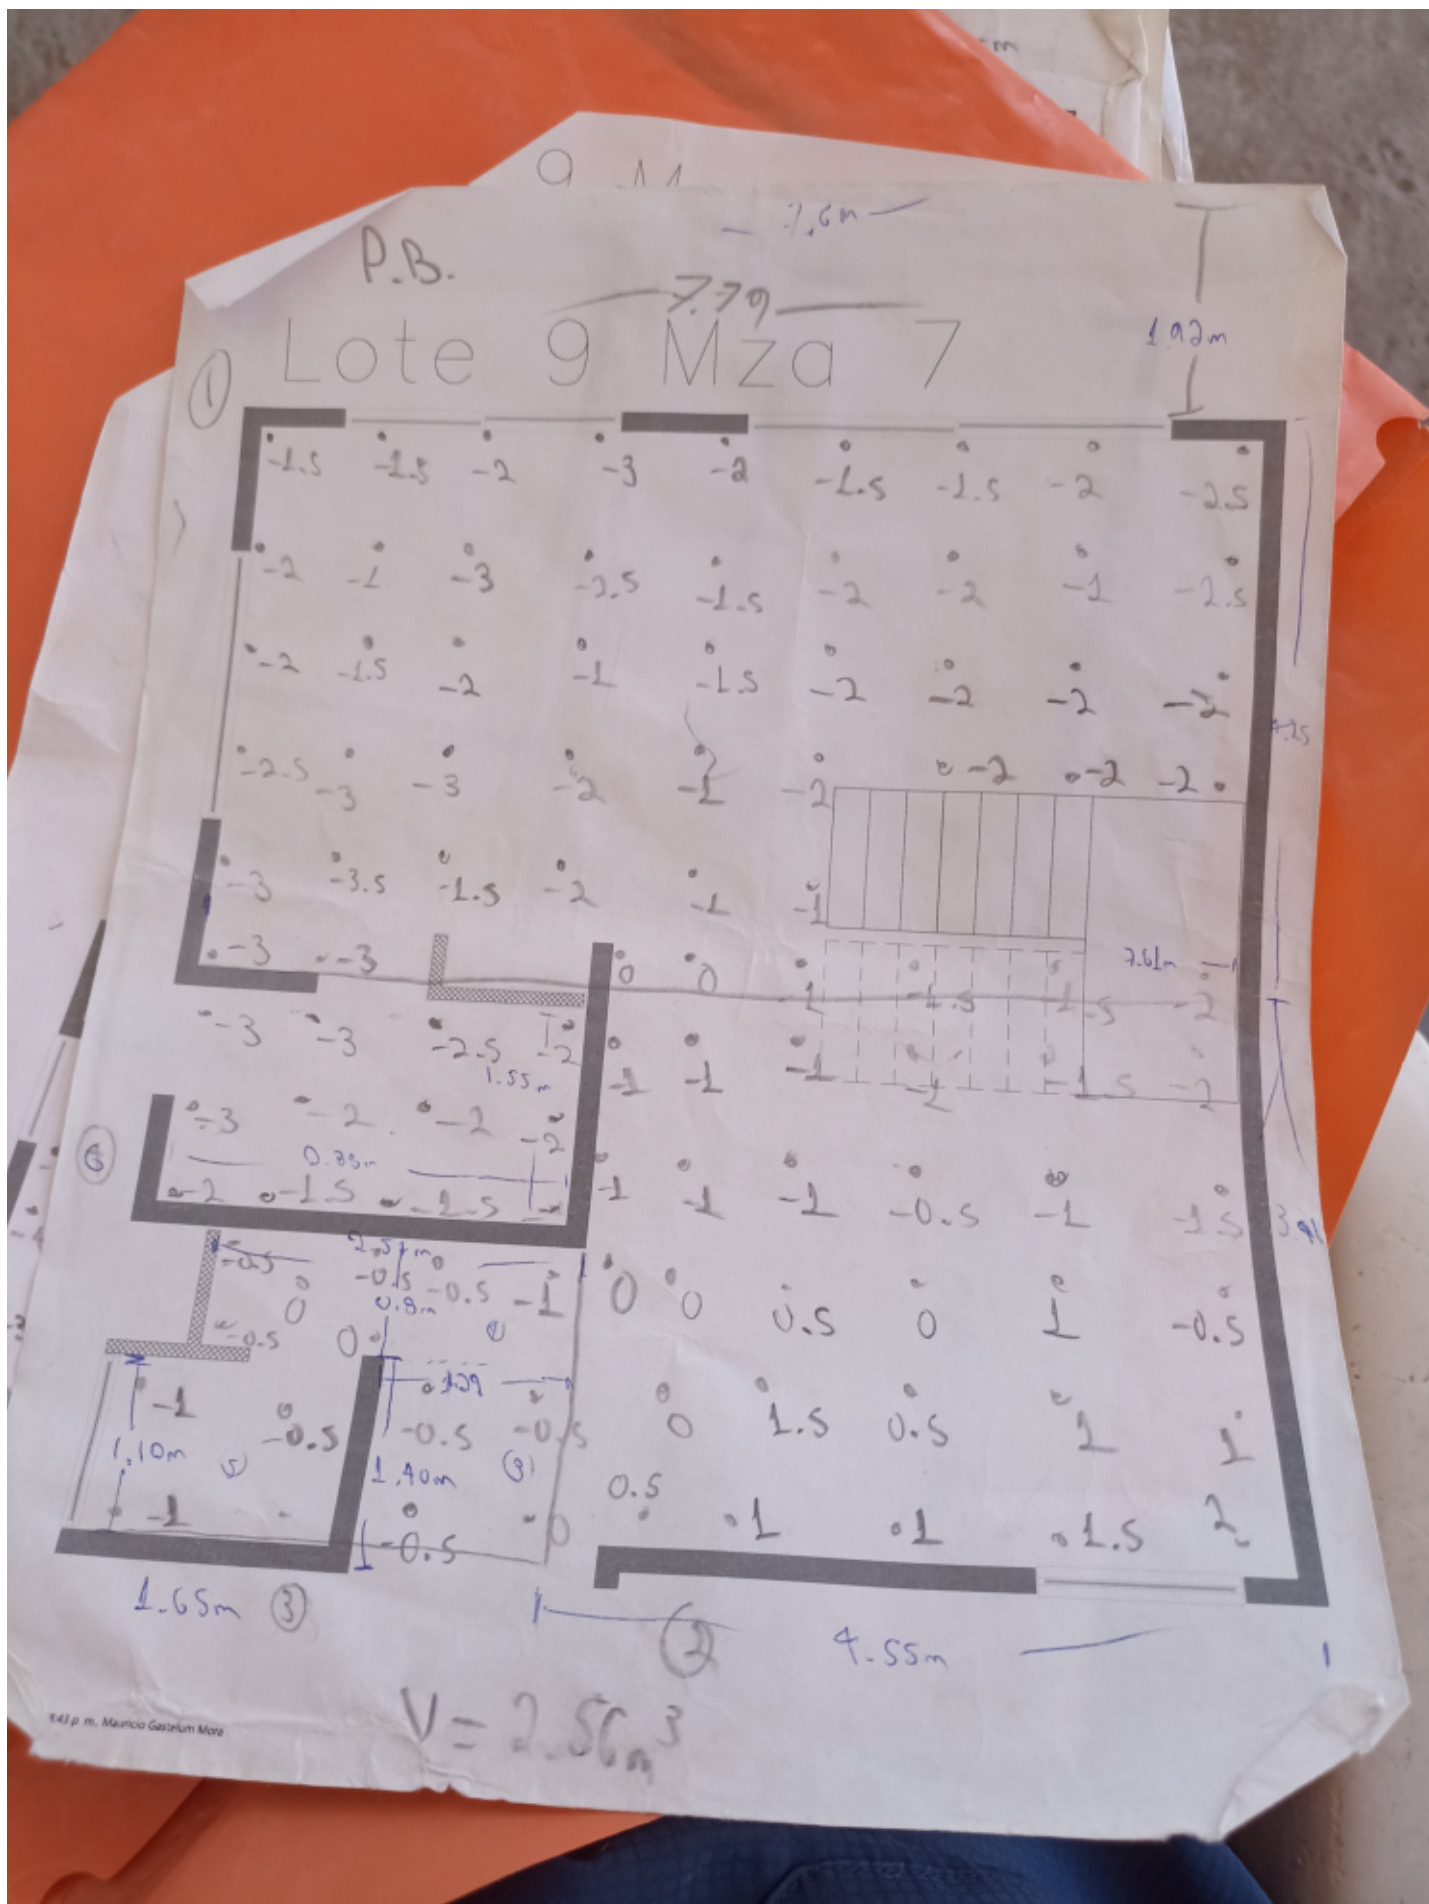
LOTE 9 · MZA 7 (MERLOT) — PLANTA BAJA

Hoja digitalizada · 74.86 m² · prom. 3.10 cm · mortero 2.56 m³ · hoja: V=2.56 m3

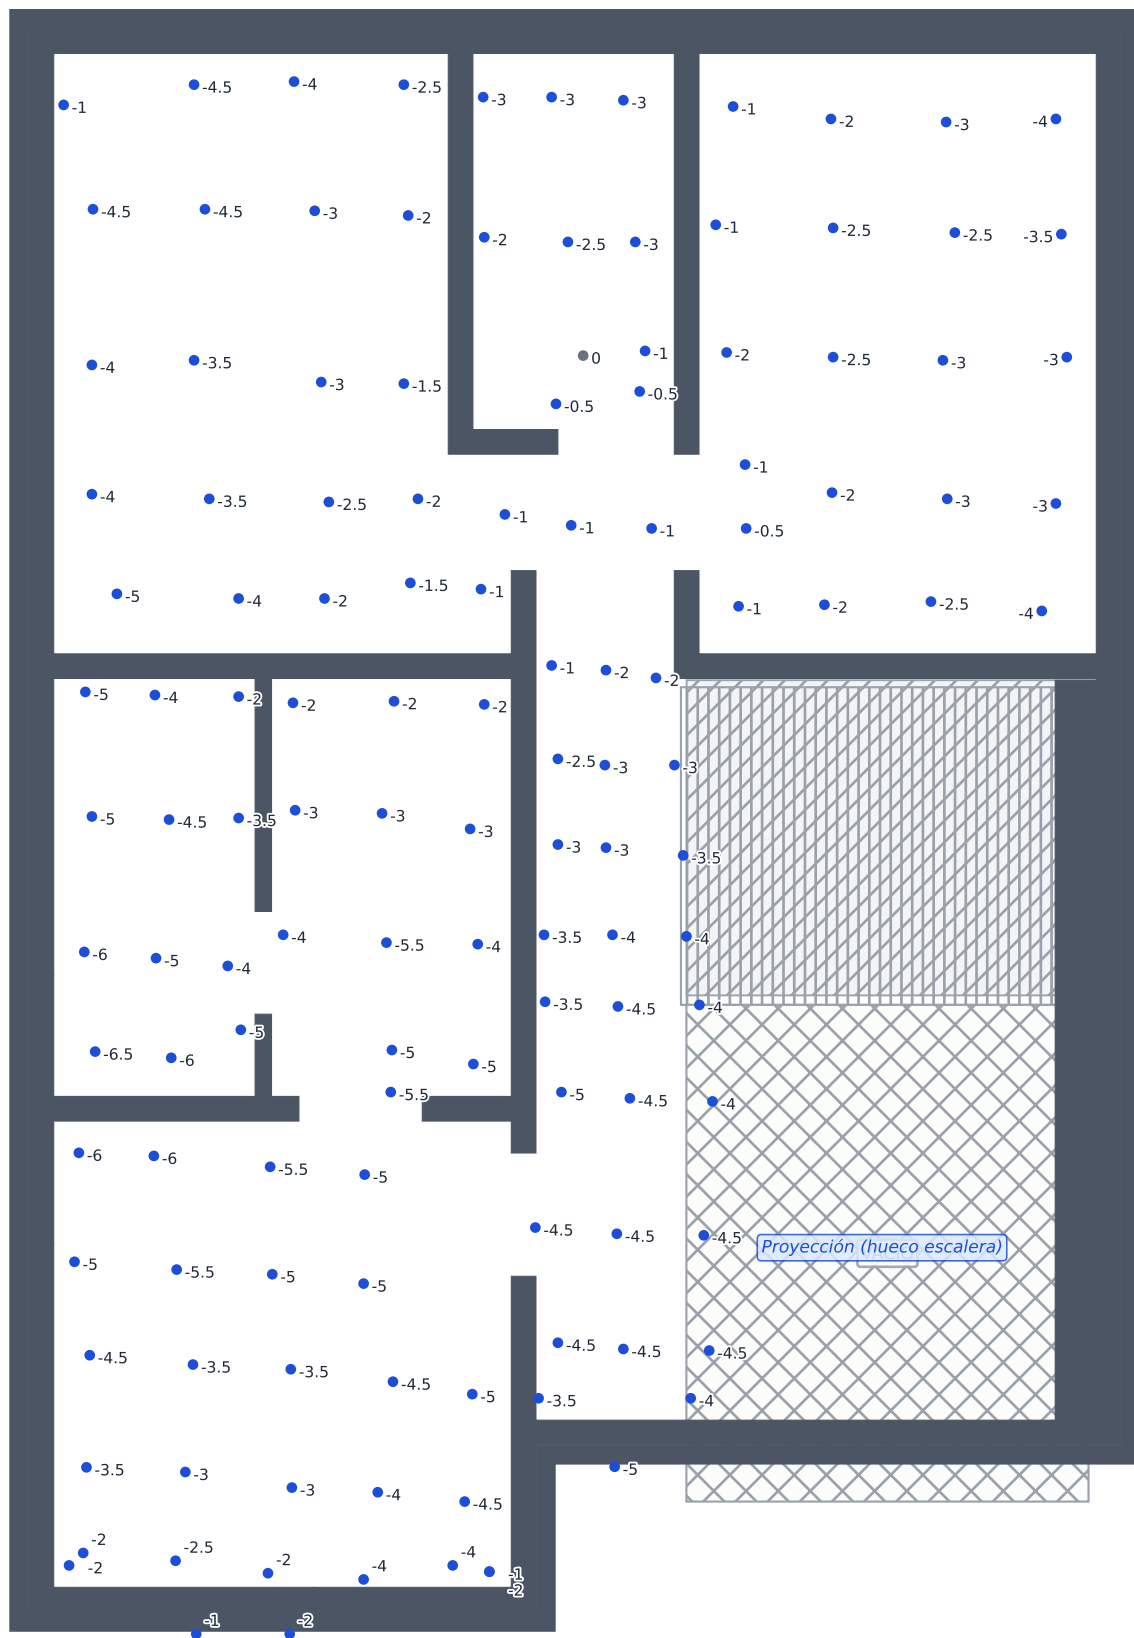
# LOTE 9 · MZA 7 (MERLOT) — PLANTA ALTA

Hoja digitalizada · 58.25 m² · prom. 3.40 cm · mortero 1.93 m³ · hoja: V=1.93 m3
