# VIÑAS NORTE

## Renivelación — Lote 10, Manzana 7

Merlot

Levantamiento de niveles de losa (renivelación) previo a la colocación de piso.  
Cotas medidas en malla de puntos; el promedio define el espesor de mortero  
premezclado y su volumen (m<sup>3</sup>) por planta.

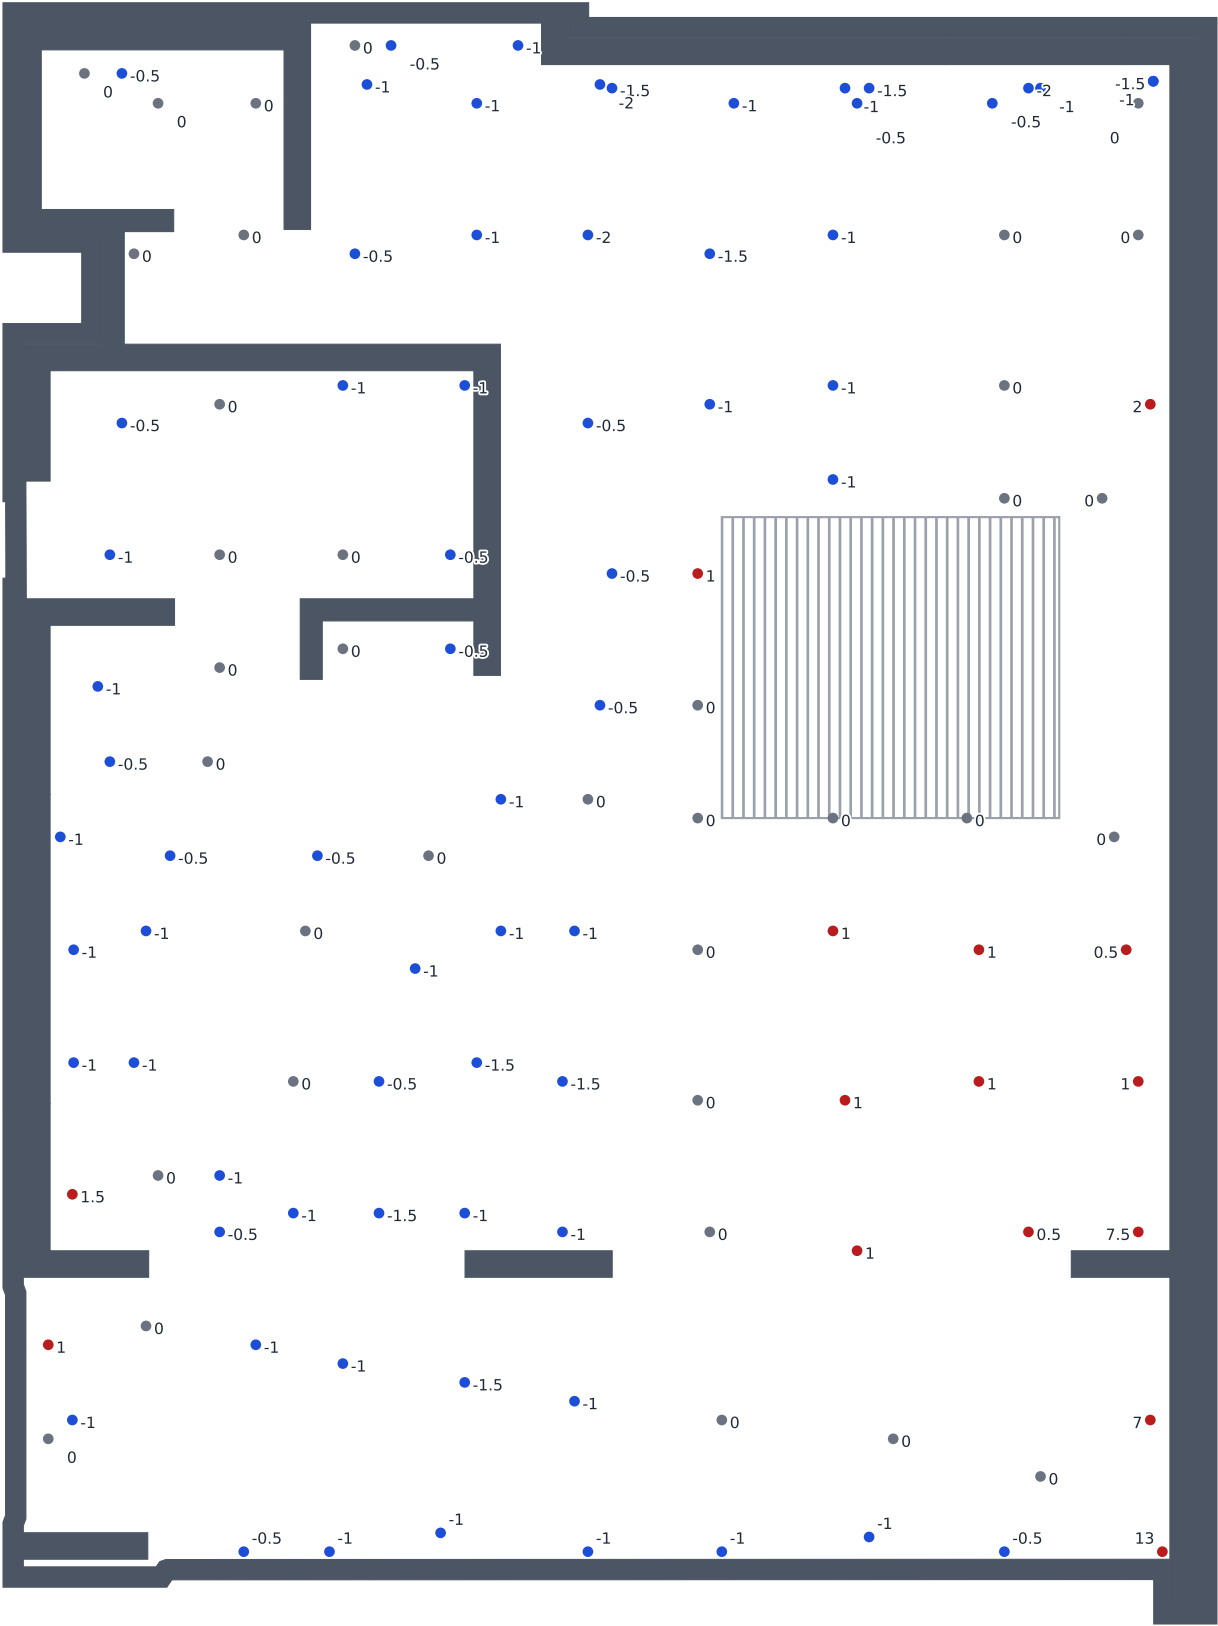
LOTE 10 · MZA 7 (MERLOT) — PLANTA BAJA

Hoja digitalizada · 74.86 m² · prom. 1.20 cm · mortero levantada, sin ejecutar · hoja: V=1.06 m3

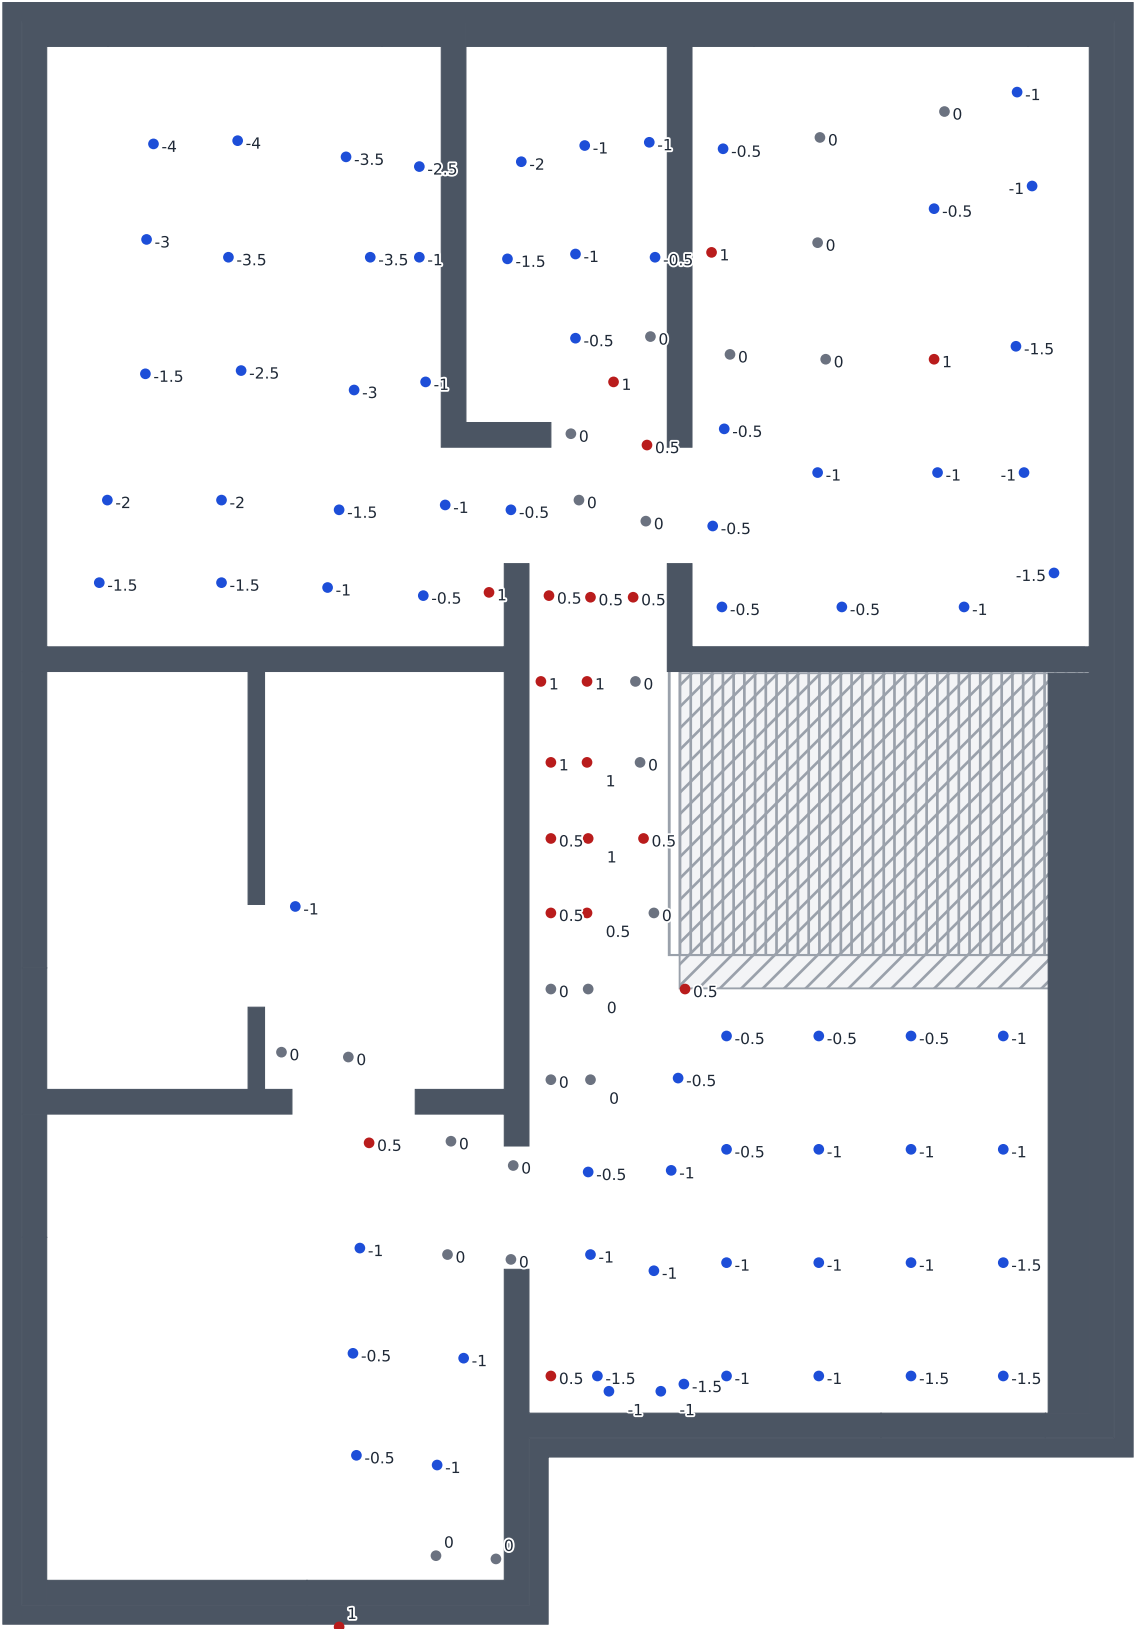
LOTE 10 · MZA 7 (MERLOT) — PLANTA ALTA

Hoja digitalizada · 58.25 m² · prom. 2.50 cm · mortero 1.50 m³ · hoja: V=1.46 m3
