# VIÑAS NORTE

## Renivelación — Lote 9, Manzana 7

Levantamiento de niveles de losa (renivelación) previo a la colocación de piso.  
Cotas medidas en malla de puntos; el promedio define el espesor de mortero  
premezclado y su volumen (m<sup>3</sup>) por planta.

# Resumen de renivelación

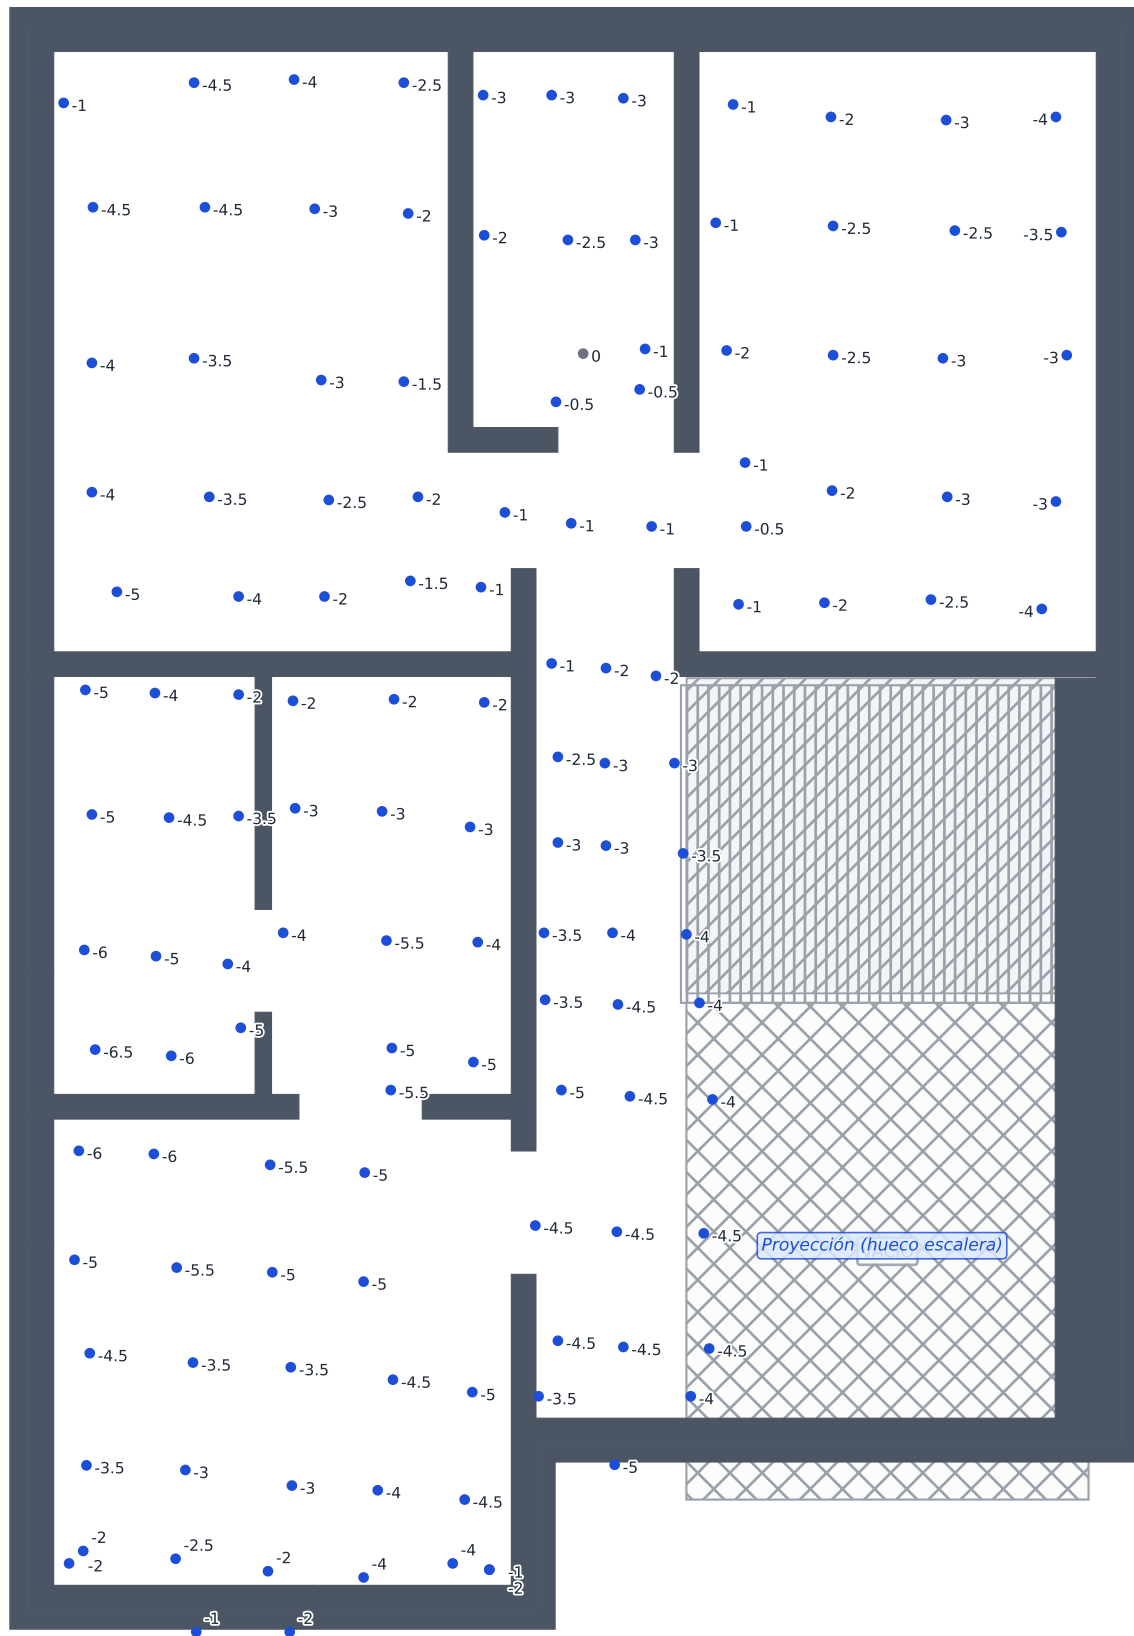
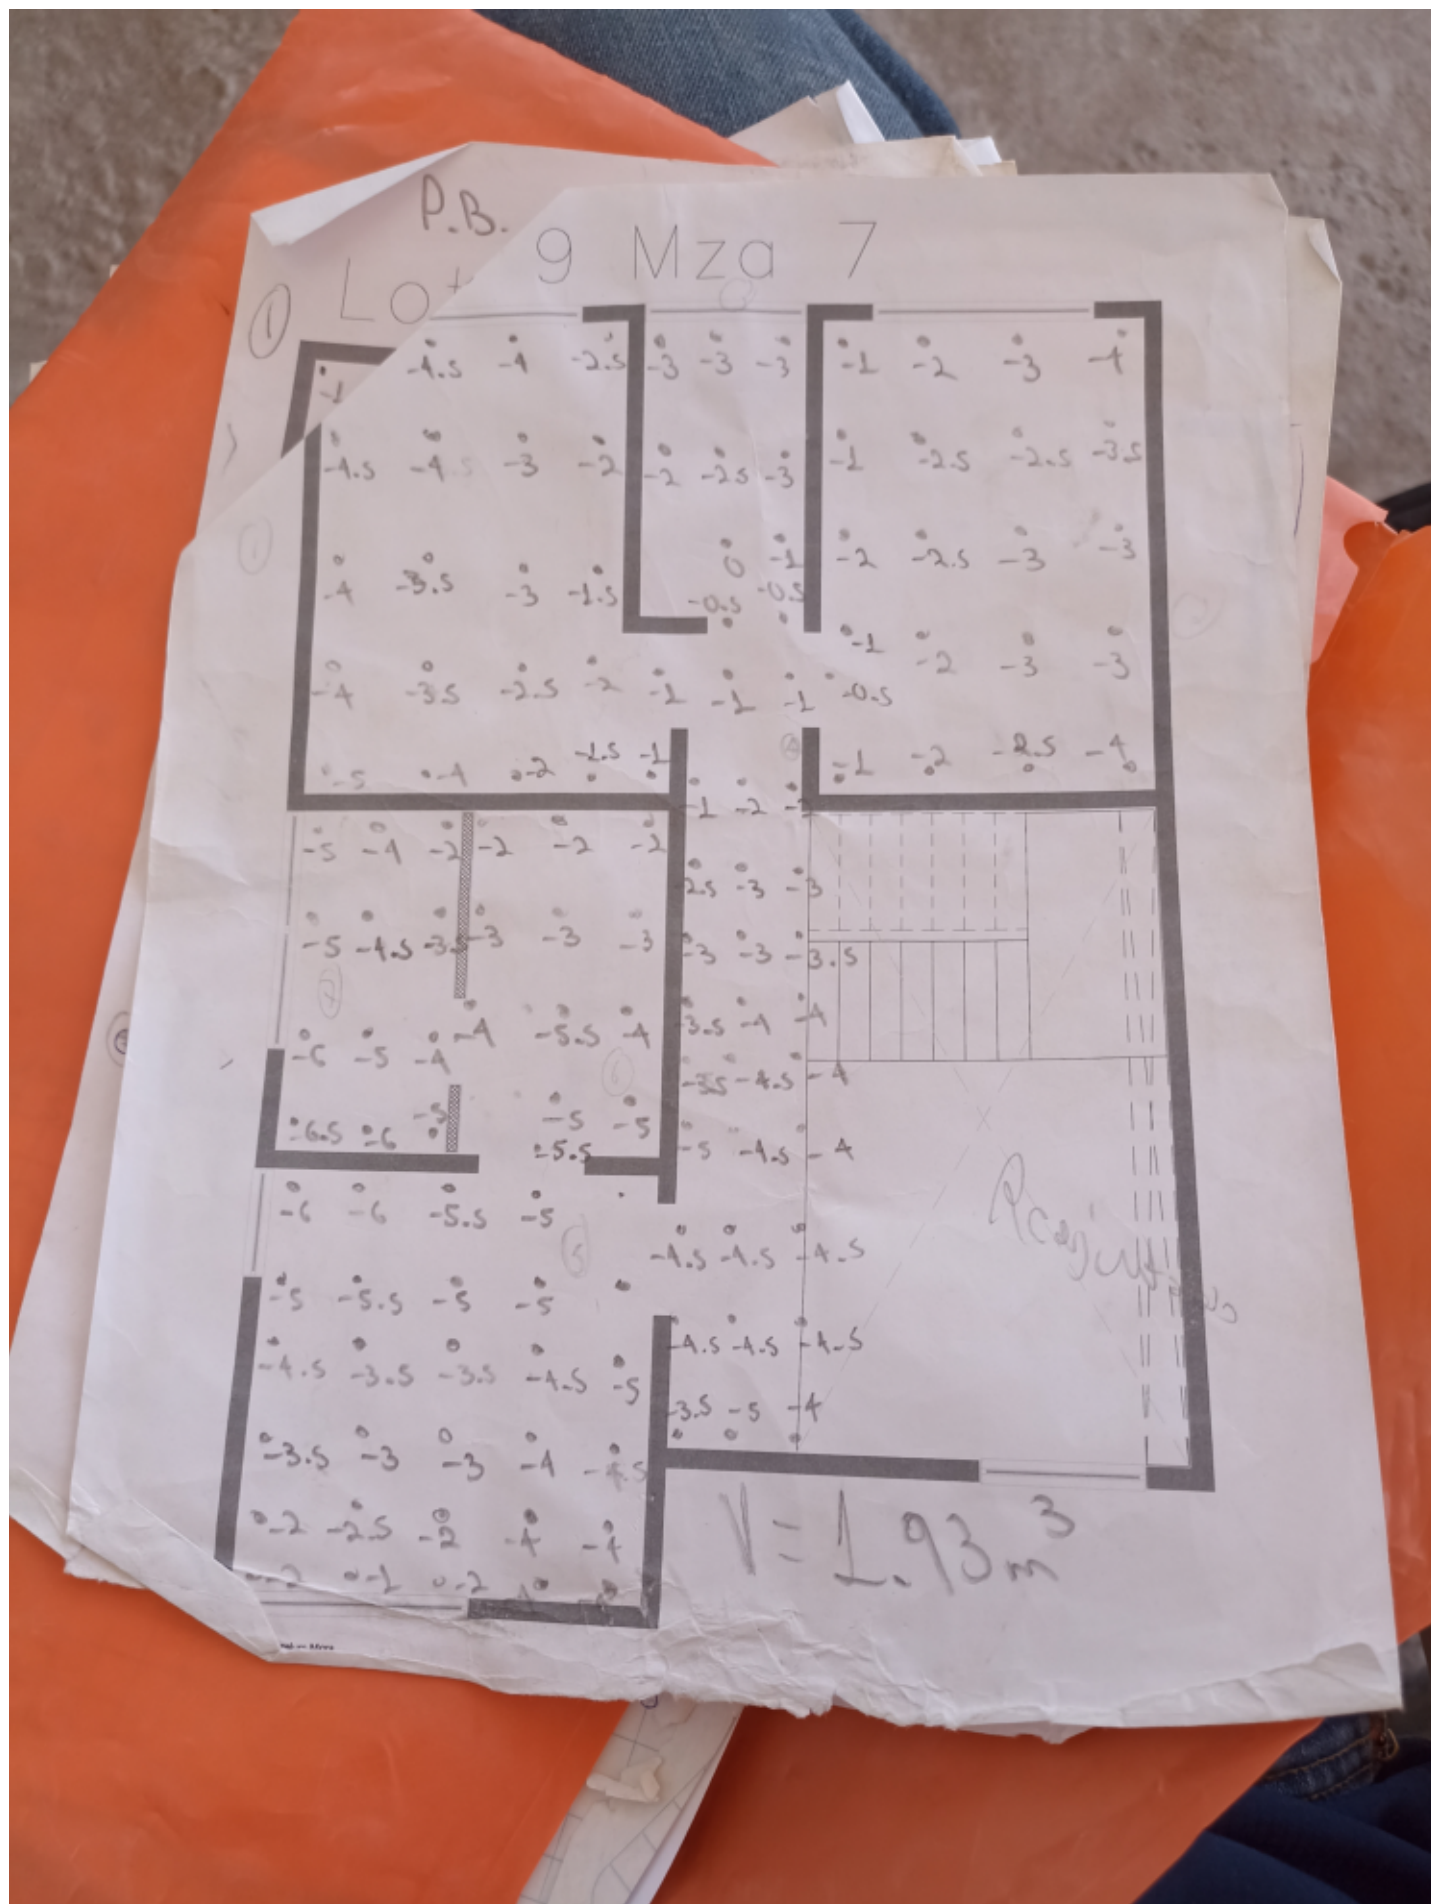
# LOTE 9 · MZA 7 (MERLOT) — PLANTA ALTA

Hoja digitalizada · 58.25 m² · prom. 3.40 cm · mortero 1.93 m³ · hoja: V=1.93 m3
