# VIÑAS NORTE

## Renivelación — Lote 10, Manzana 7

Merlot

# Resumen de renivelación

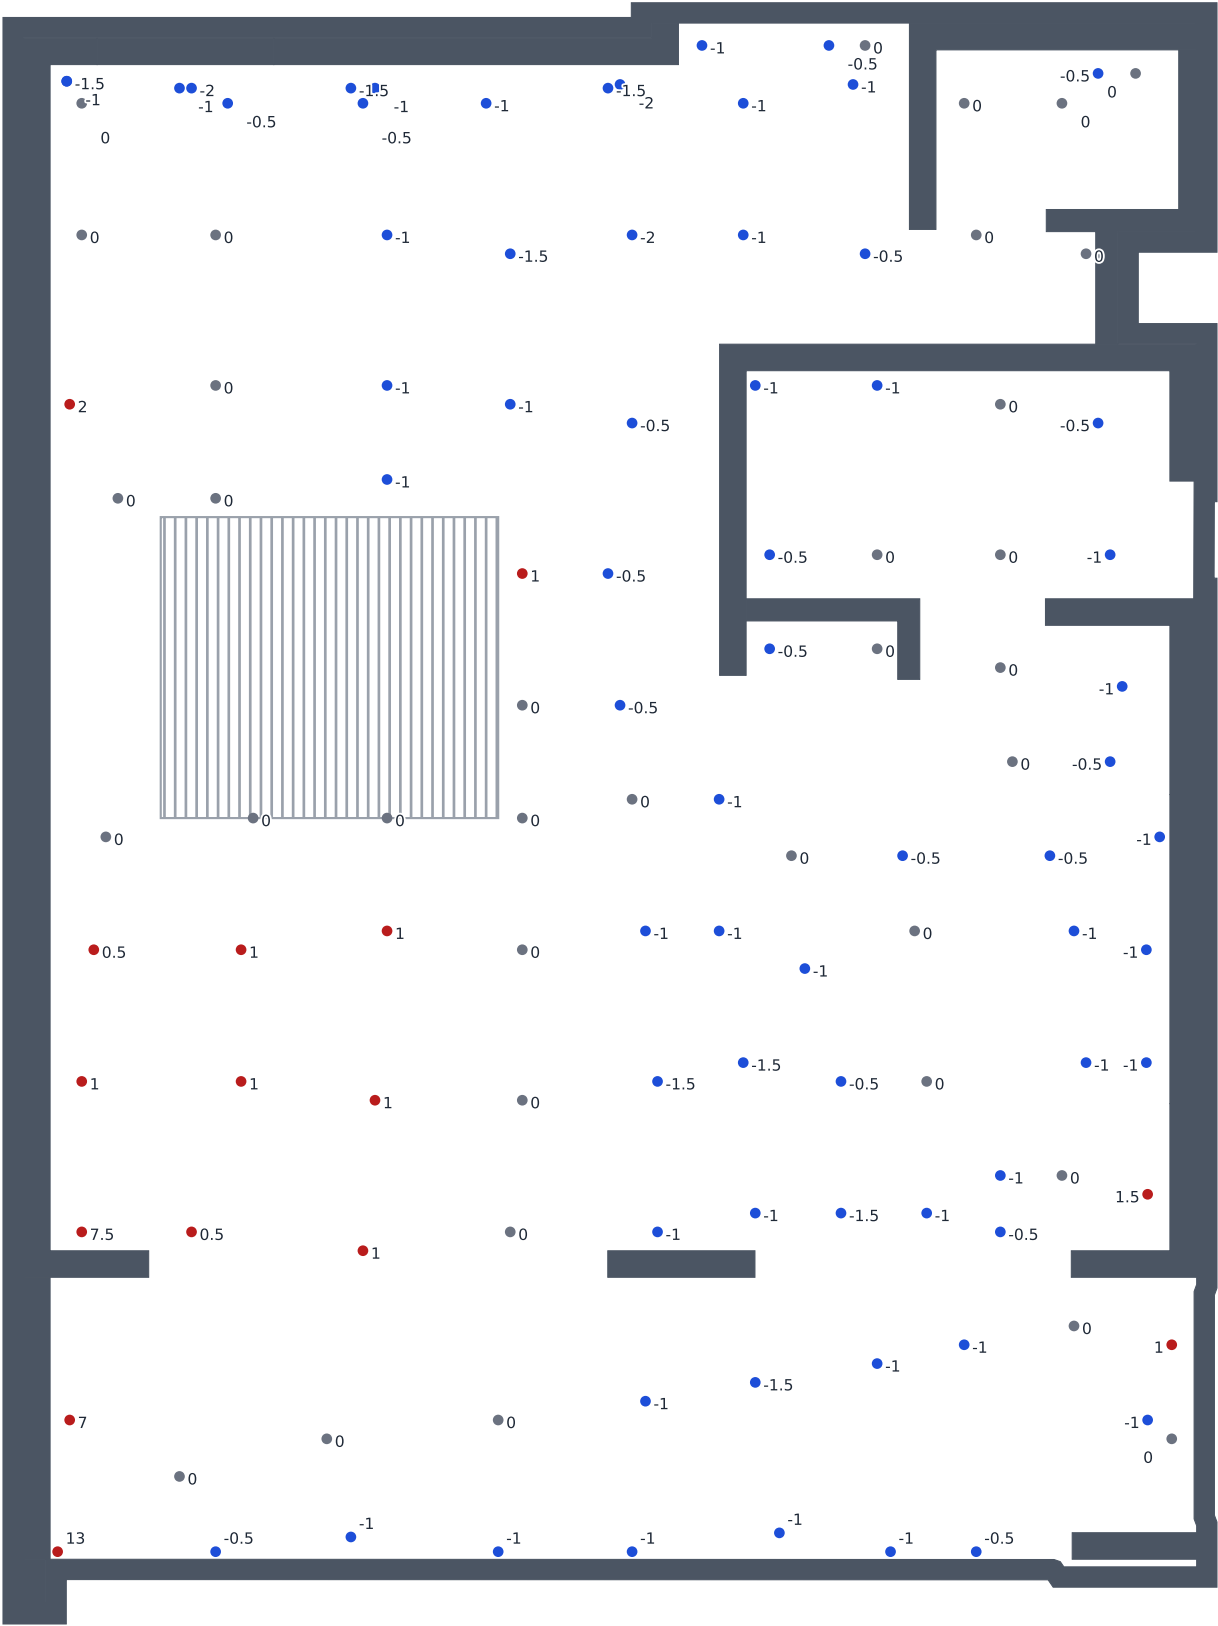
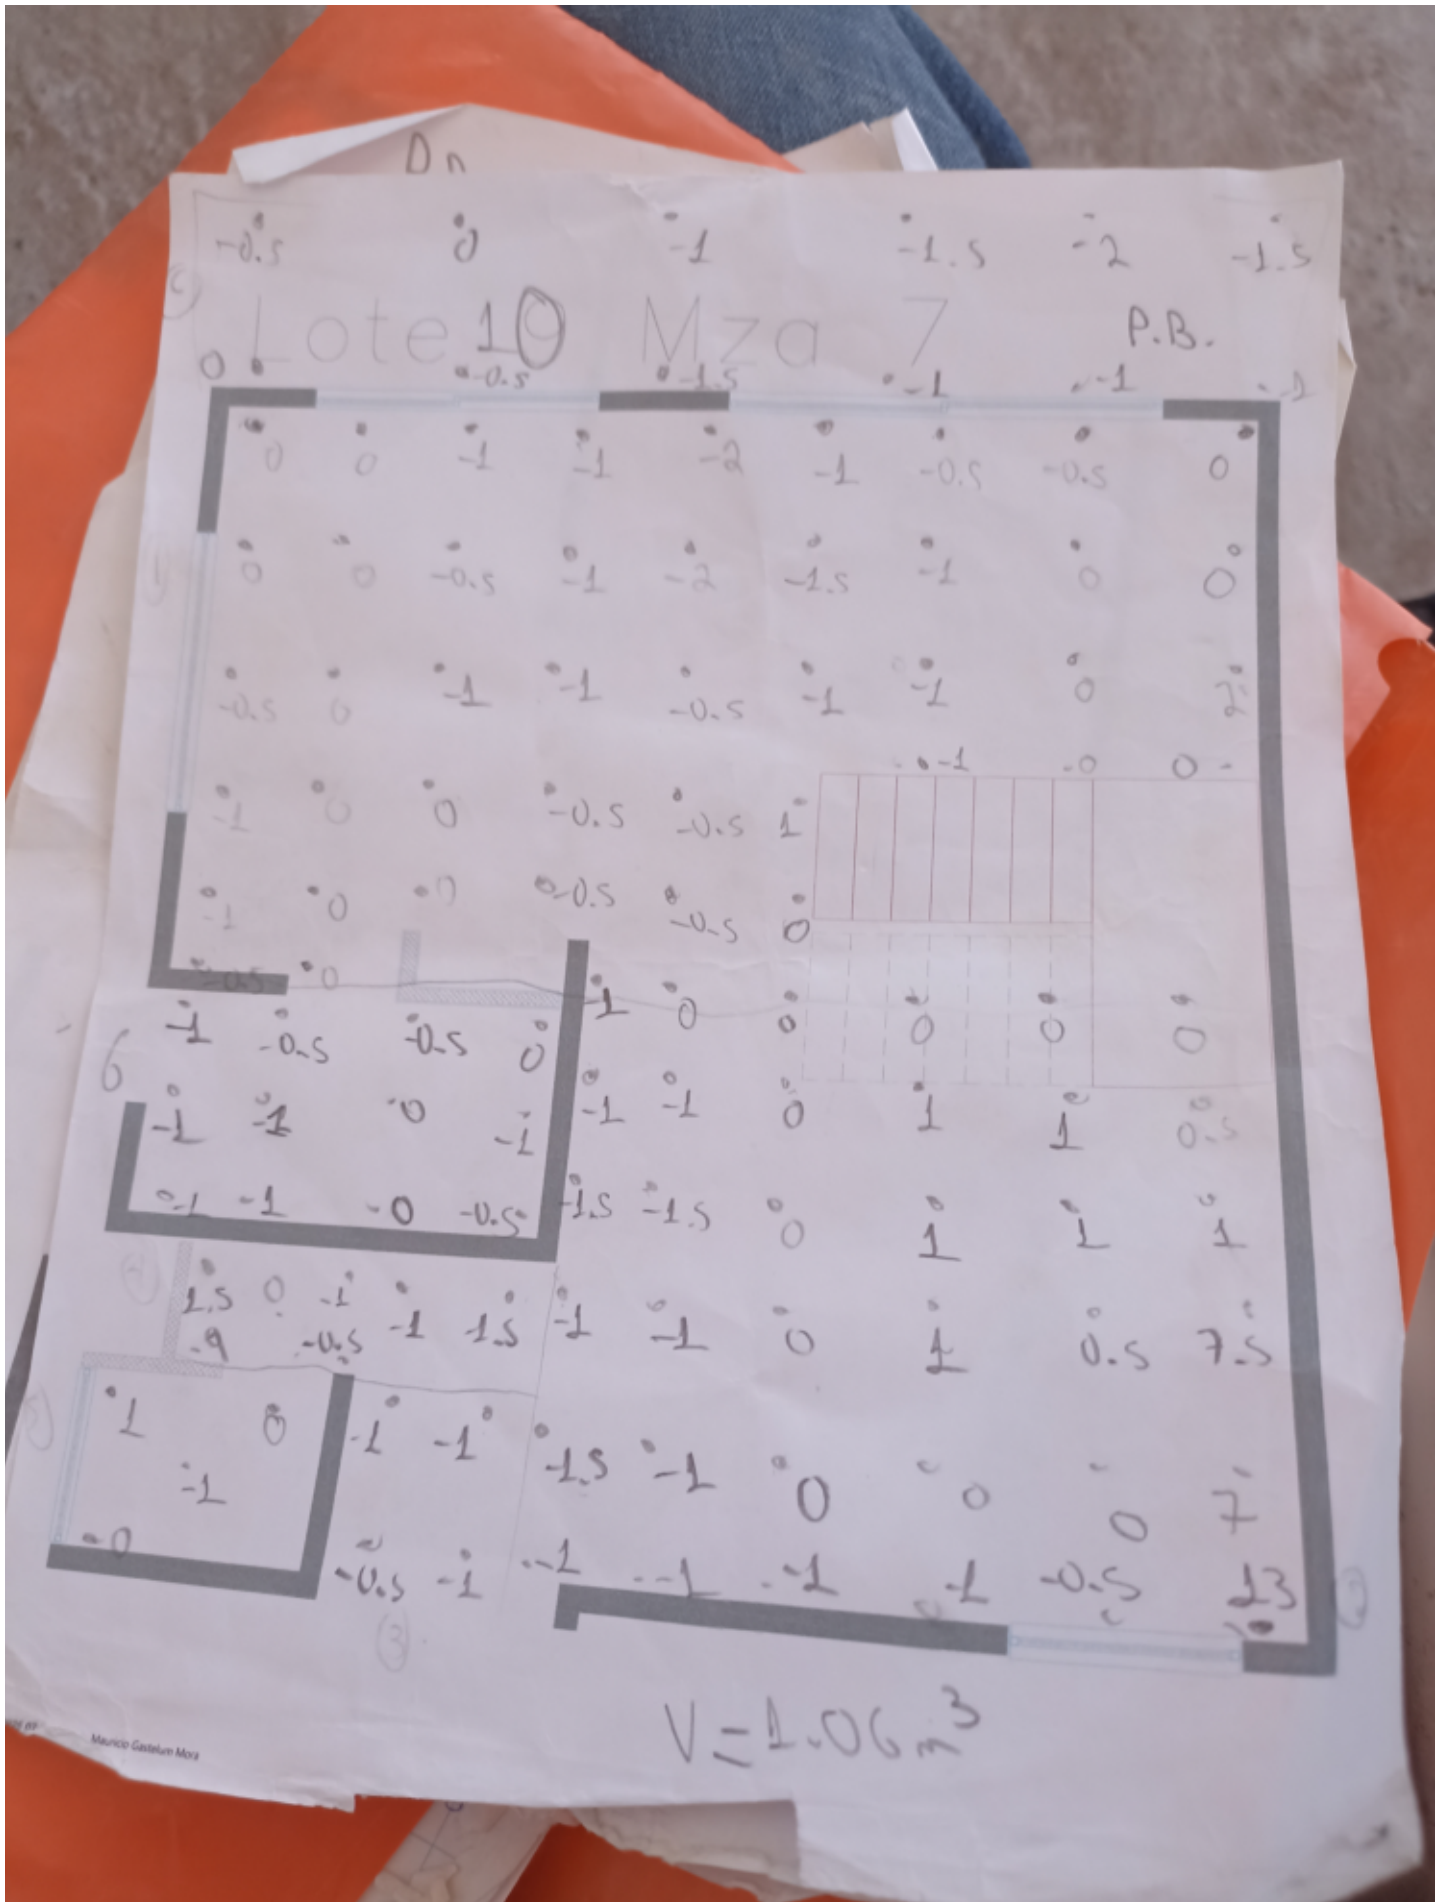
LOTE 10 · MZA 7 (MERLOT) — PLANTA BAJA

Hoja digitalizada · 74.86 m² · prom. 1.20 cm · mortero levantada, sin ejecutar · hoja: V=1.06 m3

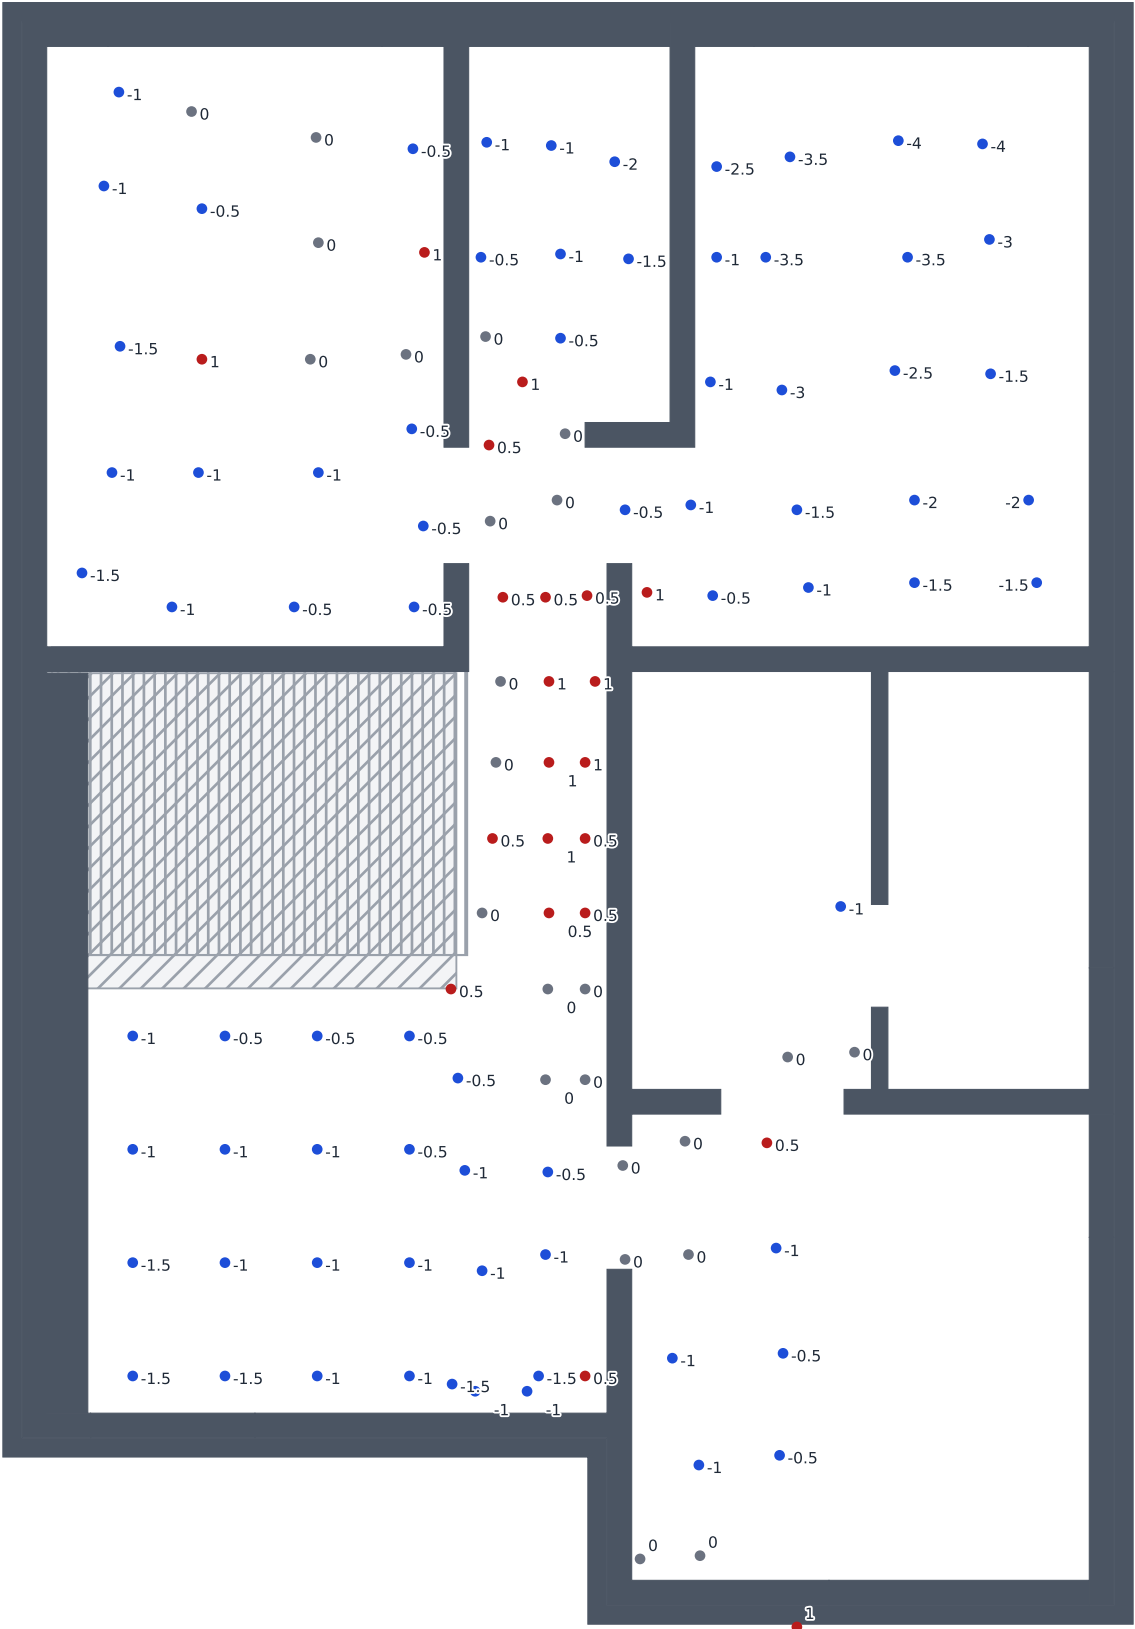
# LOTE 10 · MZA 7 (MERLOT) — PLANTA ALTA

Hoja digitalizada · 58.25 m² · prom. 2.50 cm · mortero 1.50 m³ · hoja: V=1.46 m3
