배재대학교원예강의동 석면지도

(2018.1월-2021.1월 점검)

석면안전관리지원센타 |주|

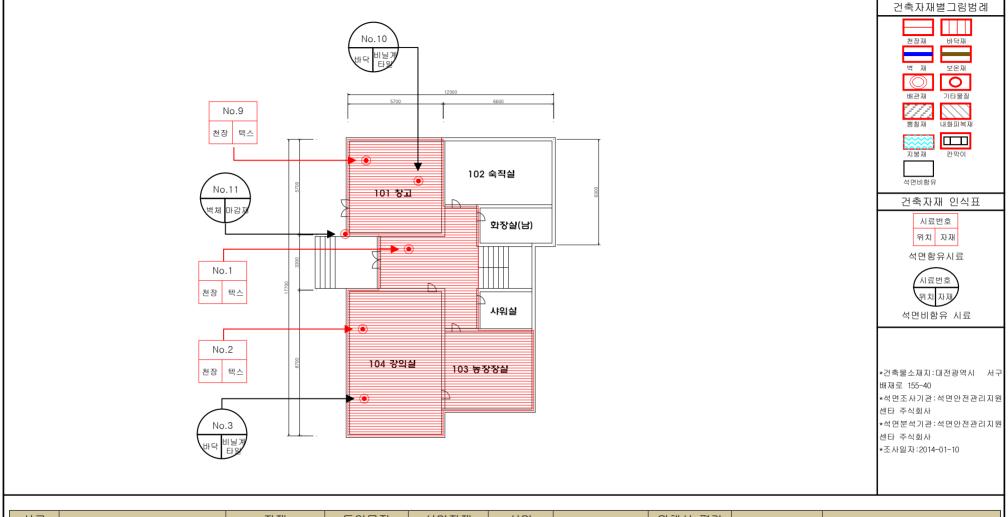
2. 배재대학교원예강의동 1층(2021.01.31 위해성평가조사)

시료 번호	석면함유시료채취위치	자재 종류	동일물질 구역위치	석면자재 면적(㎡)	석면 종류	석면함유량(%)	위해성 평가 점수	위험성 등급	관리방안
No.1 No.2 No.9	1층 복도 천장 104호 천장 101호 천장	텍스	석면항유자재 균질부분 항유면적 집계표 참조	136.23	백석면	4	9 9 9	낮	석면이 함유된 건축자재로 해체·철거시 비산되지 않도록 습윤재 등으로 지속관리 필요

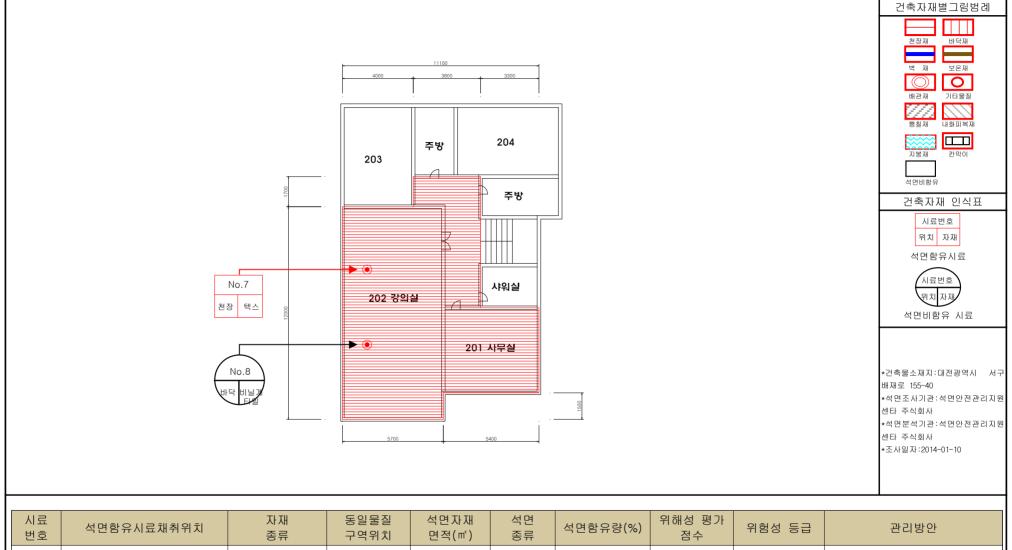
3. 배재대학교원예강의동 2층(2021.01.31 위해성평가조사)

시료 번호	석면함유시료채취위치	자재 종류	동일물질 구역위치	석면자재 면적(㎡)	석면 종류	석면함유량(%)	위해성 평가점수	위험성 등급	관리방안
No.7	202호 천장	텍스	석면함유자재 균질부분 함유면적 집계표 참조	112.75	백석면	4	10	낮음	석면이 없는 무석면 시공재이며, 손상상태 양호, 자연비산 가능성 적음
