## 배재대학교원예강의동 석면지도

(2014. 02.)

석면안전관리지원센타 |주|

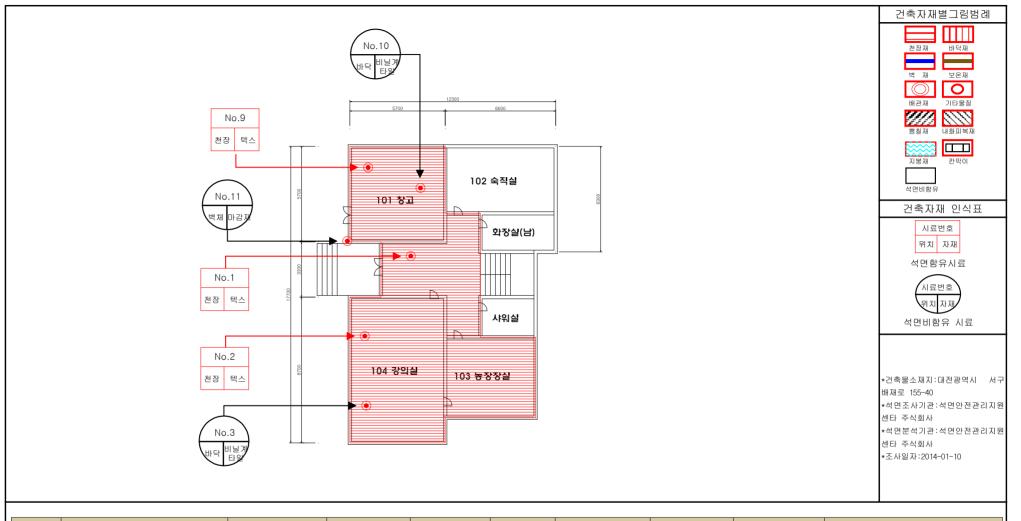
## 2. 배재대학교원예강의동 1층

시료 번호	석면함유시료채취위치	자재 종류	동일물질 구역위치	석면자재 면적(㎡)	석면 종류	석면함유량(%)	위해성 평가 점수	위험성 등급	관리방안
No.1 No.2 No.9	1층 복도 천장 104호 천장 101호 천장	텍스	석면함유자재 균질부분 함유면적 집계표 참조	136.23	백석면	4	9	낮음	석면이 함유된 건축자재로 해체·철거시 비산되지 않도록 습윤재 등으로 지속관리 필요

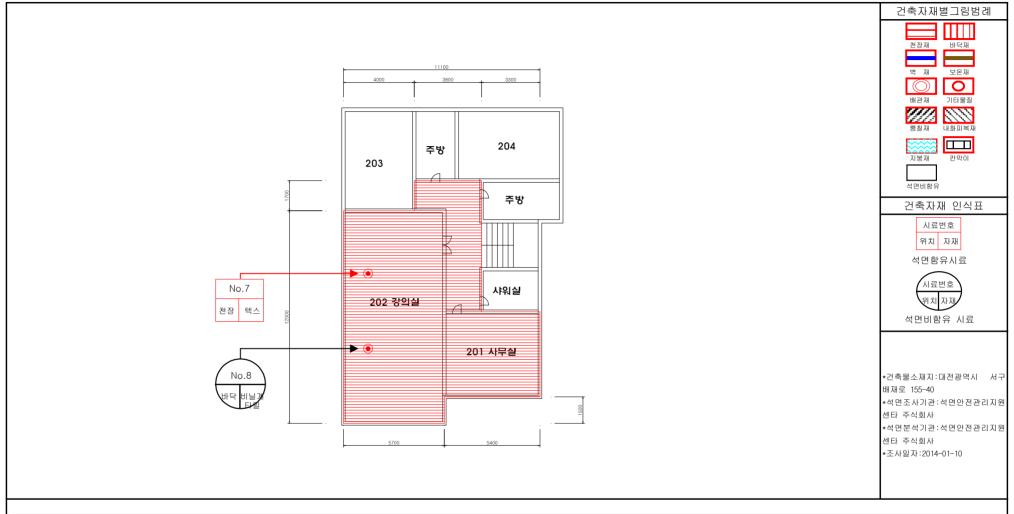
## 3. 배재대학교원예강의동 2층

시료 번호	석면함유시료채취위치	자재 종류	동일물질 구역위치	석면자재 면적(㎡)	석면 종류	석면함유량(%)	위해성 평가 점수	위험성 등급	관리방안
No.7	202호 천장	텍스	석면함유자재 균질부분 함유면적 집계표 참조	112.75	백석면	4	9	낮음	석면이 없는 무석면 시공재이며, 손상상태 양호, 자연비산 가능성 적음
