석면조사 결과보고서

배재대학교백산관 석면조사

2014. 02.

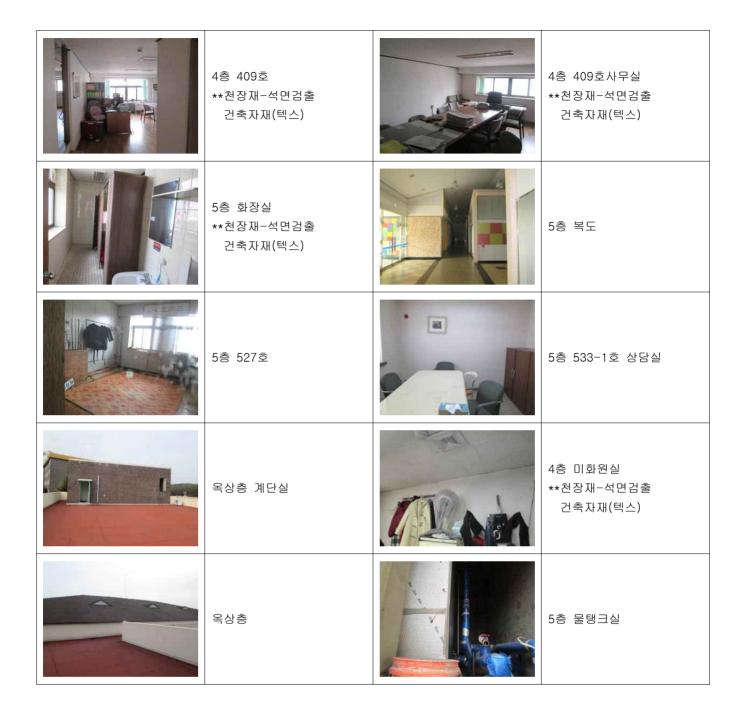
4층 407호 **천장재.칸막이-석면검출 건축자재(텍스,밤라이트)
