배재대학교 백산관 석면지도

(2018.1월-2021.1월 점검)

석면안전관리지원센타 |주|

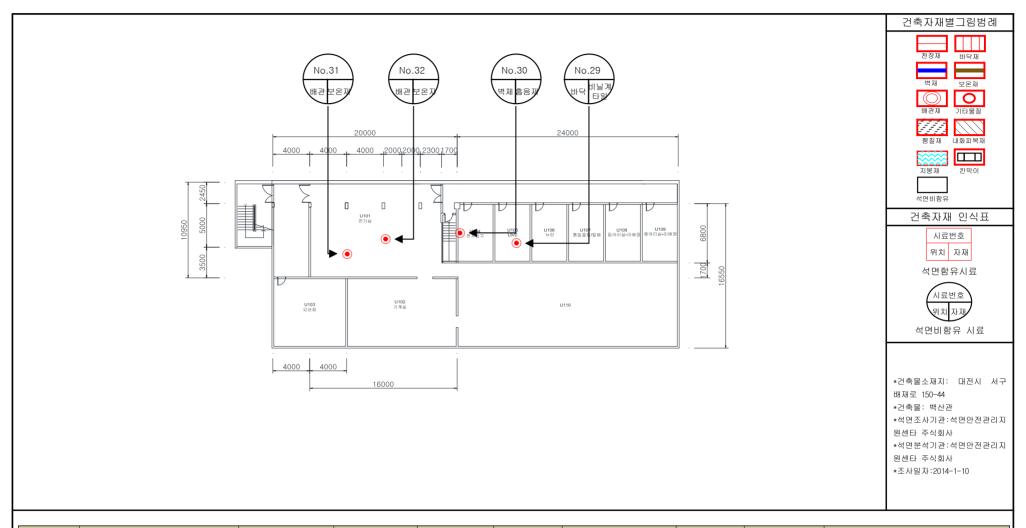
1.배재대학교백산관 지하1층(2021.01.31 위해성평가조사)

시료 번호	시료채취위치	자재 종류	동일물질 구역위치	면적(㎡)	석면 종류	석면함유량(%)	위해성 평가 점수	위험성 등급	관리방안
_	석면함유물질없음	-	석면항유자재 균질부분 항유면적 집계표 참조	_	의 장	-	_	해당 없음	석면이 없는 무석면 시공재이며, 손상상태 양호, 자연비산 가능성 적음

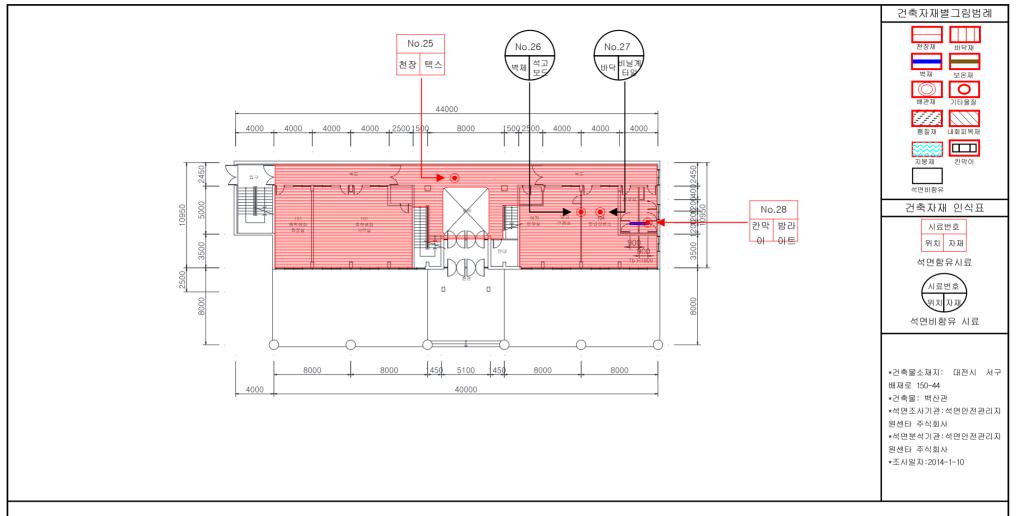
2.배재대학교백산관 1층(2021.01.31 위해성평가조사)

시료 번호	시료채취위치	자재 종류	동일물질 구역위치	면적(㎡)	석면 종류	석면함유량(%)	위해성 평가 점수	위험성 등급	관리방안
NO.25 NO.28	1층 복도 천장 1층 화장실 칸막이	텍스 밤라이트	석면함유자재 균질부분 함유면적 집계표 참조	360	백석면	텍스(4) 밤라이트(10)	12 8	에 에 나 나	석면이 함유된 건축자재로 해체·철거시 비산되지 않도록 습윤재 등으로 지속관리 필요

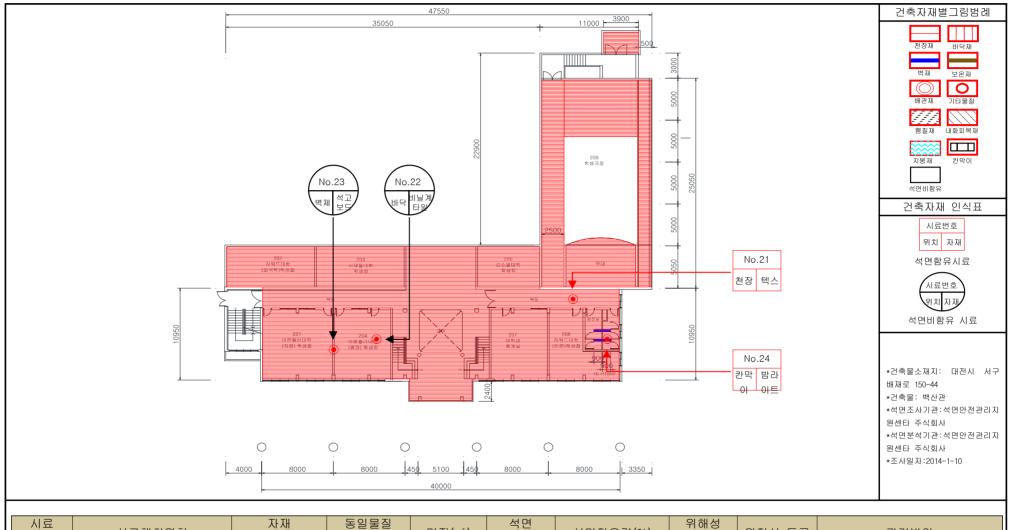
3.배재대학교백산관 2층(2021.01.31 위해성평가조사)

시료 번호	시료채취위치	자재 종류	동일물질 구역위치	면적(㎡)	석면 종류	석면함유량(%)	위해성 평가 점수	위험성 등급	관리방안
NO.21 NO.24	2층 복도 천장 2층 화장실 칸막이	텍스 밤라이트	석면함유자재 균질부분 항유면적 집계표 참조	835.56	백석면	텍스(4) 밤라이트(10)	12 8	낮음 낮음	석면이 함유된 건축자재로 해체·철거시 비산되지 않도록 습윤재 등으로 지속관리 필요

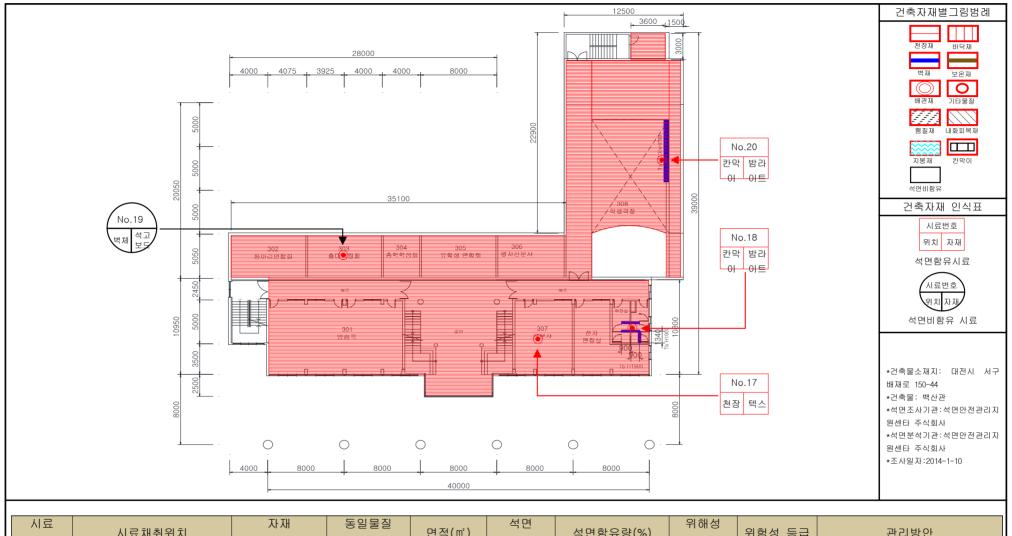
4.배재대학교백산관 3층(2021.01.31 위해성평가조사)

시료 번호	시료채취위치	자재 종류	동일물질 구역위치	면적(㎡)	석면 종류	석면함유량(%)	위해성 평가 점수	위험성 등급	관리방안
NO.17 NO.18 NO.20	307호 천장 3층 화장실 칸막이 3층 극장 천장	텍스 밤라이트 밤라이트	석면향유자재 균질부분 항유면적 집계표 참조	901.23	백석면	텍스(4) 밤라이트(10)	10 8 8	이 이 이 낫 낫 낫	석면이 함유된 건축자재로 해체·철거시 비산되지 않도록 습윤재 등으로 지속관리 필요
