# 배재대학교아펜젤러관 석면지도

(2018.1월-2021.1월 점검)

석면안전관리지원센타 |주|

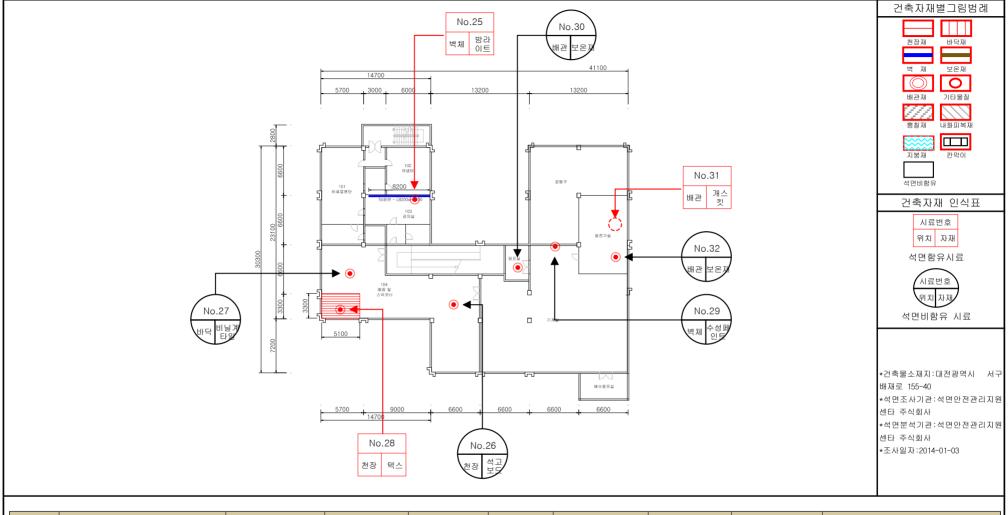
#### 1. 배재대학교아펜젤러관 지하1층(2021.01.31 위해성평가조사)

시료 번호	석면함유시료채취위치	자재 종류	동일물질 구역위치	석면자재 면적(㎡)	석면 종류	석면함유량(%)	위해성 평가 점수	위험성 등급	관리방안
NO.25 NO.28 NO.31	지하1층 AV103호 칸막이 지하1층 매점천장 지하1층 발전기	밤라이트 텍스 개스킷	석면항유자재 균질부분 항유면적 집계표 참조	36.55	백석면	10 4 20	9 10 4	낮음	석면이 함유된 건축자재로 해체·철거시 비산되지 않도록 습윤재 등으로 지속관리 필요

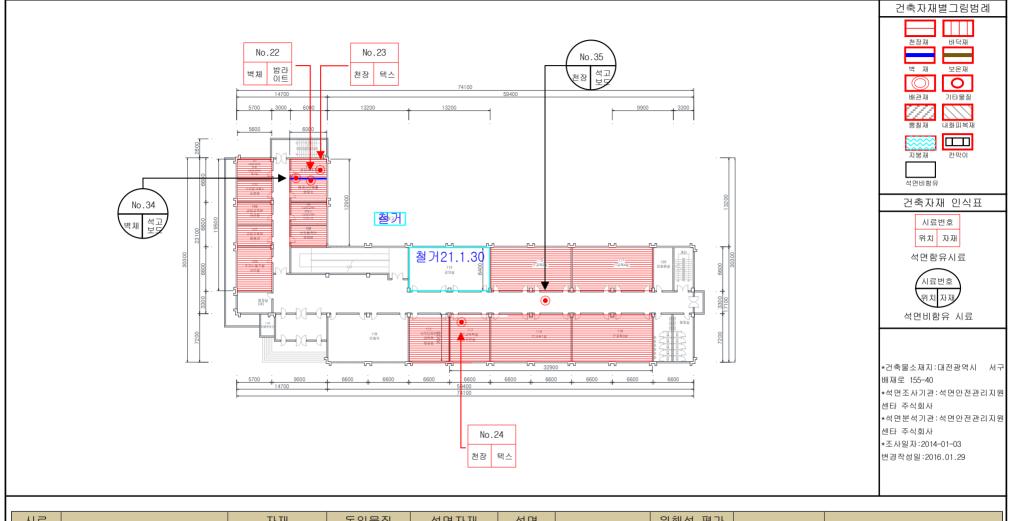
#### 2. 배재대학교아펜젤러관 1층(2021.01.31 위해성평가조사)

시료 번호	석면함유시료채취위치	자재 종류	동일물질 구역위치	석면자재 면적(㎡)	석면 종류	석면함유량(%)	위해성 평가 점수	위험성 등급	관리방안
No.22 No.23 No.24	102호 칸막이 102호 천장 112호 천장	밤라이트 텍스 텍스	석면항유자재 균질부분 항유면적 집계표 참조	727.76(-84.48) 643.28	백석면	10 4 4	9 10 9	이 ·	석면이 함유된 건축자재로 해체·철거시 비산되지 않도록 습윤재 등으로 지속관리 필요

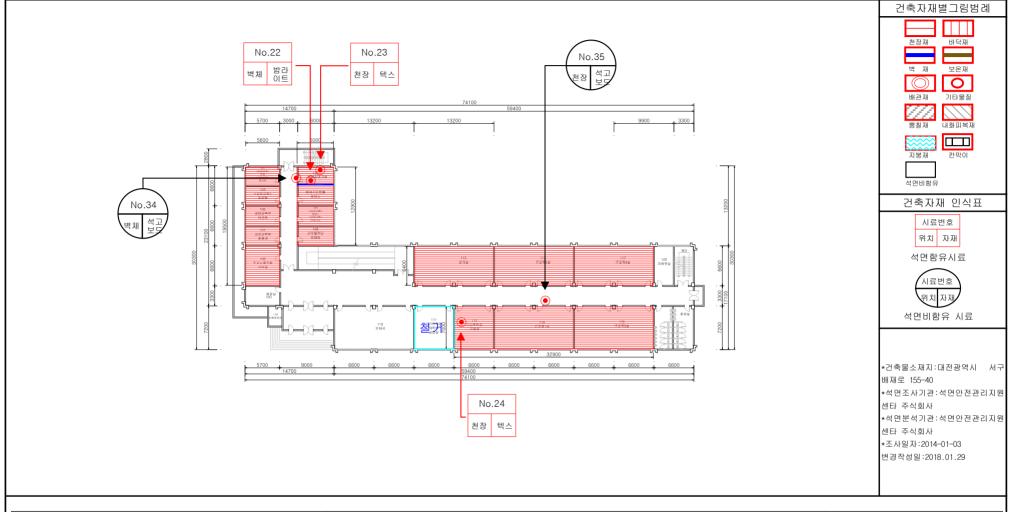
#### 3. 배재대학교아펜젤러관 1층(2021.01.31 위해성평가조사)

시료 번호	석면함유시료채취위치	자재 종류	동일물질 구역위치	석면자재 면적(㎡)	석면 종류	석면함유량(%)	위해성 평가 점수	위험성 등급	관리방안
No.22 No.23 No.24	102호 칸막이 102호 천장 112호 천장	밤라이트 텍스 텍스	석면항유자재 균질부분 항유면적 집계표 참조	727.76 (-46.2) 681.56	백석면	10 4 4	9 10 9	낮음	석면이 함유된 건축자재로 해체·철거시 비산되지 않도록 습윤재 등으로 지속관리 필요

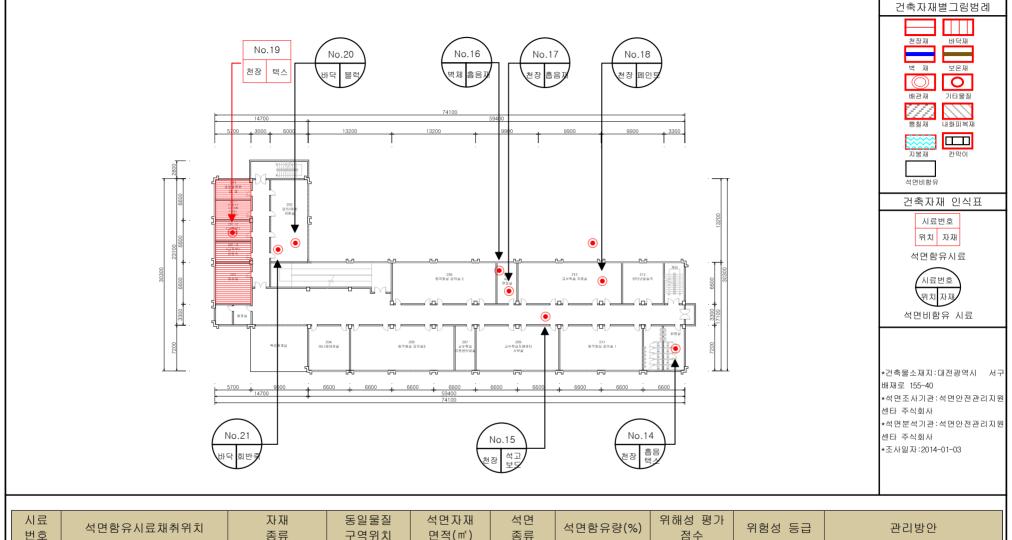
#### 4. 배재대학교아펜젤러관 2층(2021.01.31 위해성평가조사)

시료 번호	석면함유시료채취위치	자재 종류	동일물질 구역위치	석면자재 면적(㎡)	석면 종류	석면함유량(%)	위해성 평가 점수	위험성 등급	관리방안
No.19	201-2호 천장	텍스	석면항유자재 균질부분 항유면적 집계표 참조	109.2	백석면	4	9	낮	석면이 함유된 건축자재로 해체·철거시 비산되지 않도록 습윤재 등으로 지속관리 필요

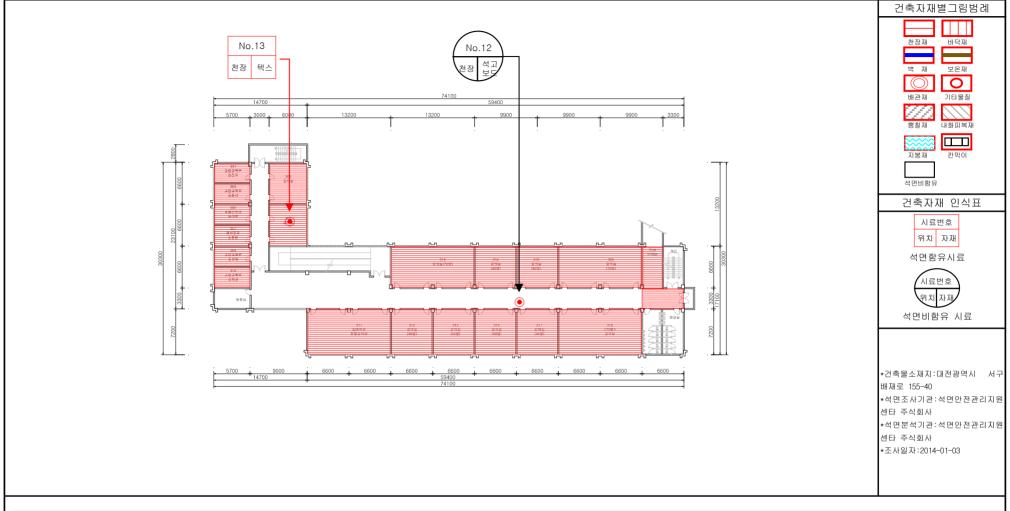
## 5. 배재대학교아펜젤러관 3층(2021.01.31 위해성평가조사)

시료 번호	석면함유시료채취위치	자재 종류	동일물질 구역위치	석면자재 면적(㎡)	석면 종류	석면함유량(%)	위해성 평가 점수	위험성 등급	관리방안
No.13	306호 천장	텍스	석면항유자재 균질부분 항유면적 집계표 참조	844.99	백석면	4	9	낮	석면이 함유된 건축자재로 해체·철거시 비산되지 않도록 습윤재 등으로 지속관리 필요

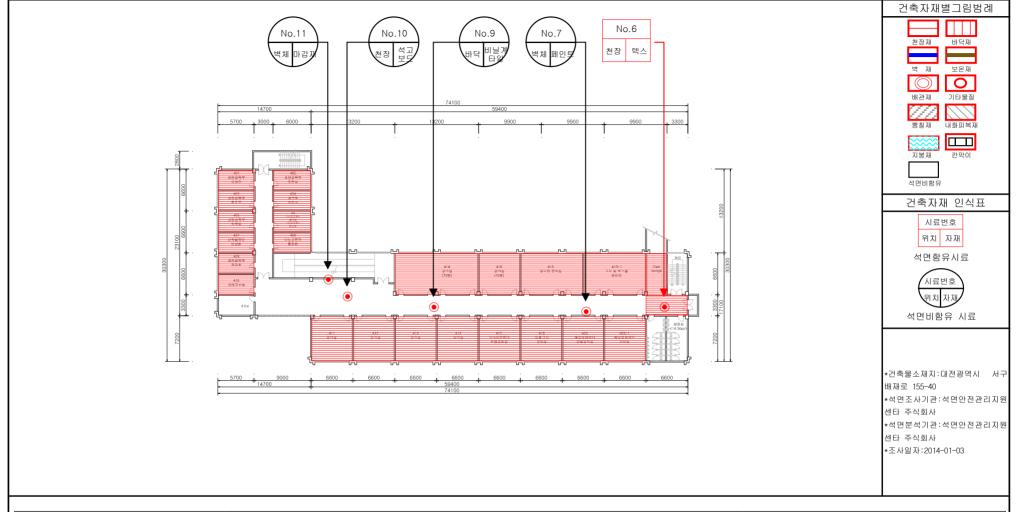
# 6. 배재대학교아펜젤러관 4층(2021.01.31 위해성평가조사)

시료 번호	석면함유시료채취위치	자재 종류	동일물질 구역위치	석면자재 면적(㎡)	석면 종류	석면함유량(%)	위해성 평가 점수	위험성 등급	관리방안
No.6	4층 복도 천장	텍스	석면항유자재 균질부분 항유면적 집계표 참조	844.99	백석면	4	9	낮	석면이 함유된 건축자재로 해체·철거시 비산되지 않도록 습윤재 등으로 지속관리 필요

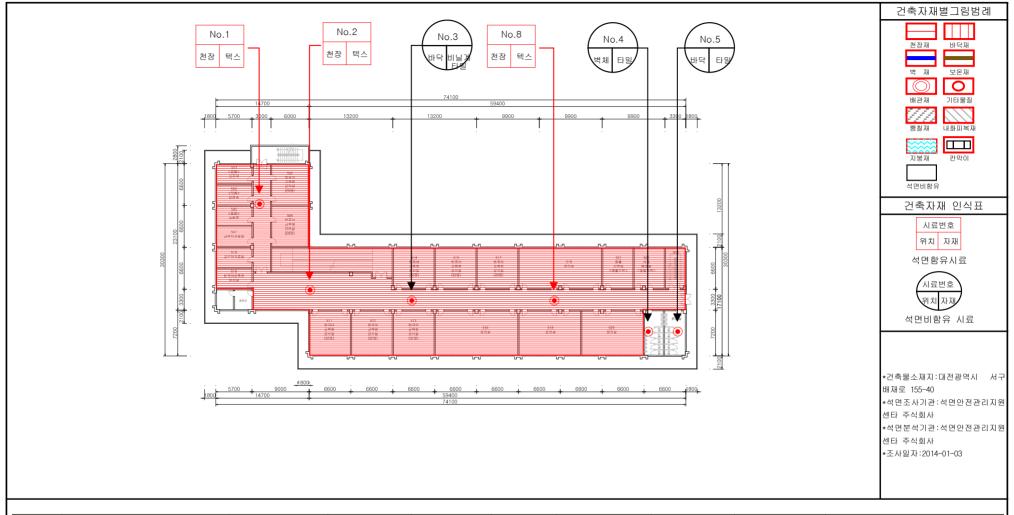
## 7. 배재대학교아펜젤러관 5층(2021.01.31 위해성평가조사)

시료 번호	석면함유시료채취위치	자재 종류	동일물질 구역위치	석면자재 면적(㎡)	석면 종류	석면함유량(%)	위해성 평가 점수	위험성 등급	관리방안
No.1 No.2 No.8	5층 복도 천장 5층 복도 천장 5층(북쪽)복도 천장	텍스	석면함유자재 균질부분 함유면적 집계표 참조	1,266.47	백석면	4	9	낮음	석면이 함유된 건축자재로 해체·철거시 비산되지 않도록 습윤재 등으로 지속관리 필요
