# 석면조사 결과보고서

## 배재대학교축구부숙소(타이거하우스) 석면조사

2014. 02.

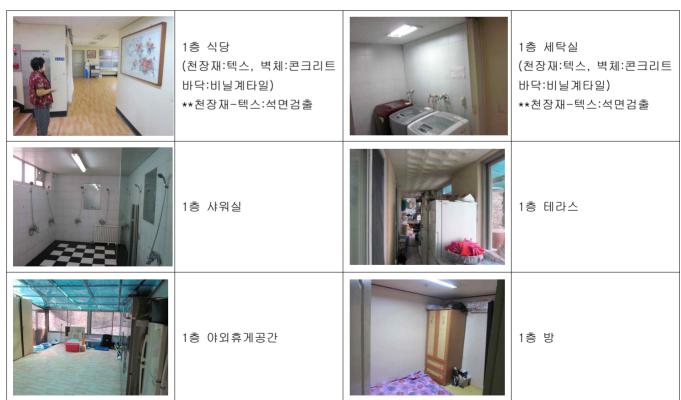
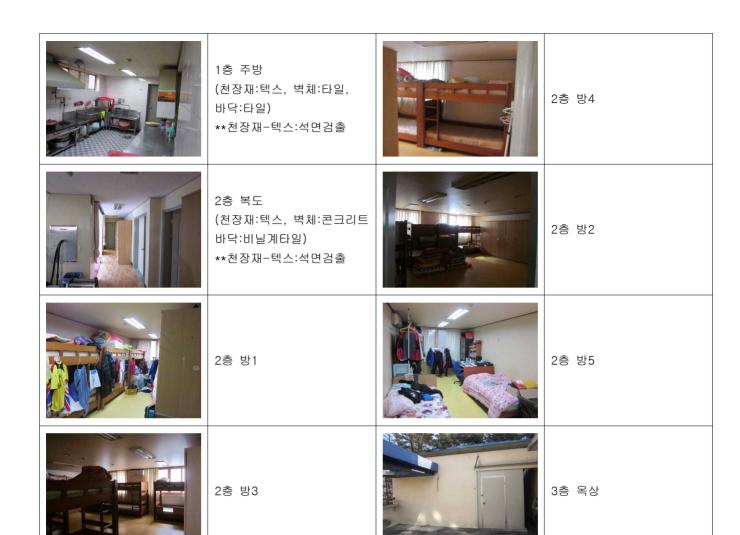
#### 라. 현장사진

종류	석면함유의심자재	분석결과	석면종류 및 함유량	시료수	석면함유면적
천장재	석고보드	불검출	없음	2	_
신경제	텍스	검출	백석면4%(Chrysotile)	4	169.64m²
벽체	▶SCSC 드라이비트	불검출	없음	1	scsc
바닥재 비닐계타일		불검출	없음	3	_
칸막이	MDF	불검출	없음	1	_
	169.64 ₩
