석면조사 결과보고서

배재대학교소월관 석면조사

2014. 02.

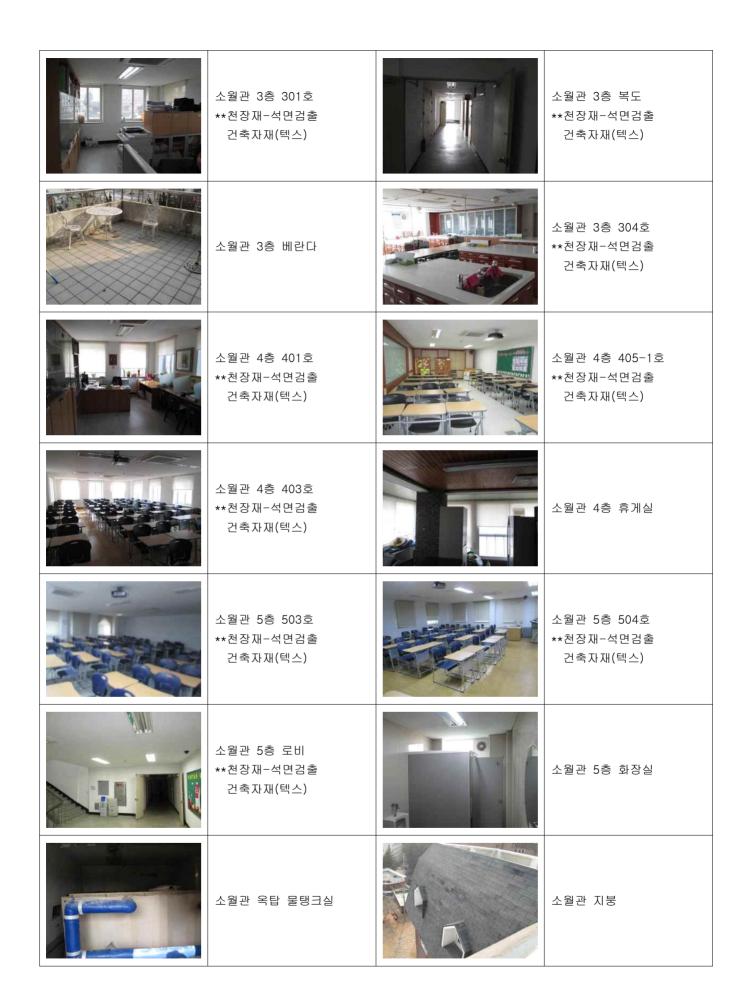
소월관 1층 105호 **천장재-석면검출 건축자재(텍스)

소월관 1층 외부 창고 **지붕재-석면검출 건축자재(슬레이트)

소월관 1층 102호 **천장재-석면검출 건축자재(텍스)

소월관 1층 복도

소월관 2층 201호 **천장재-석면검출 건축자재(텍스)

소월관 2층 205호 **천장재-석면검출 건축자재(텍스)
