석면조사 결과보고서

배재대학교국제언어생활관 석면조사

2014. 02.

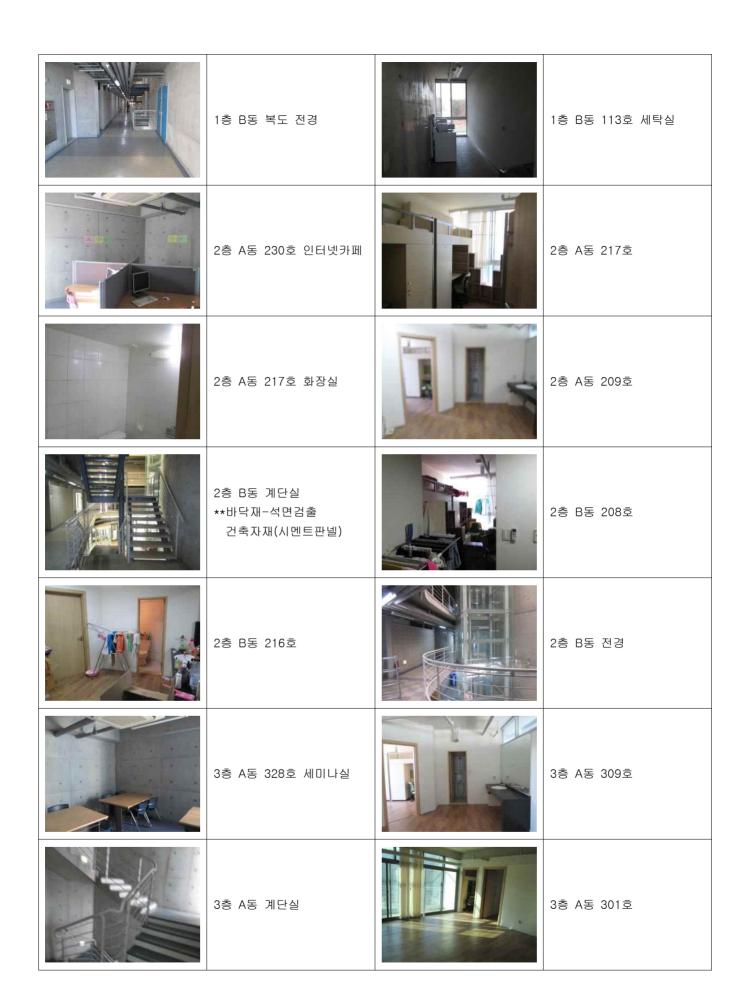
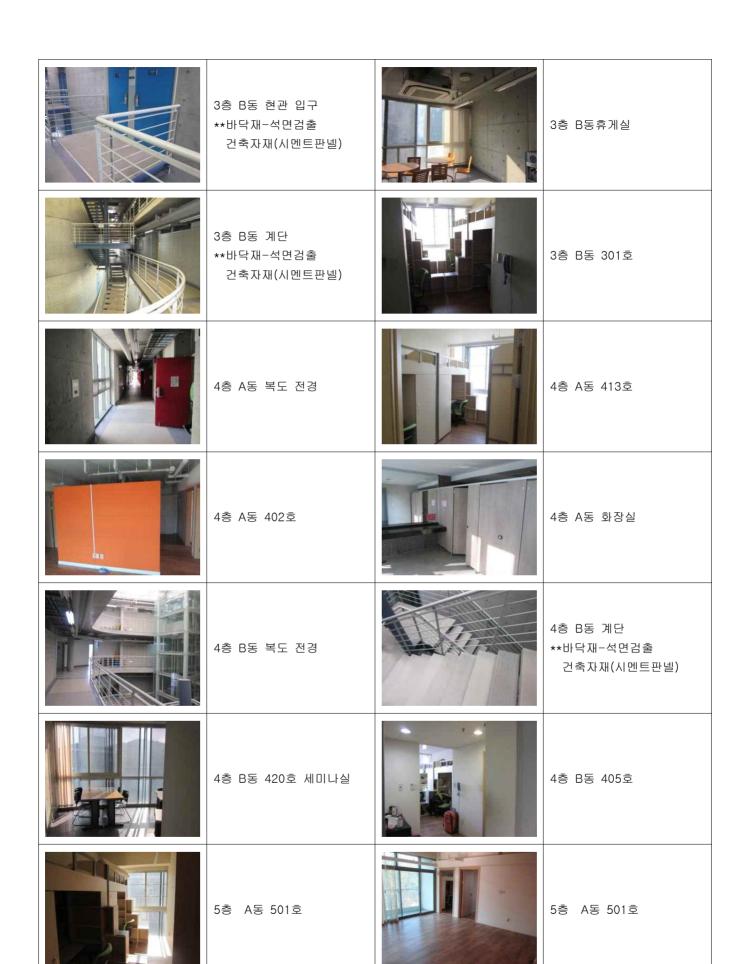
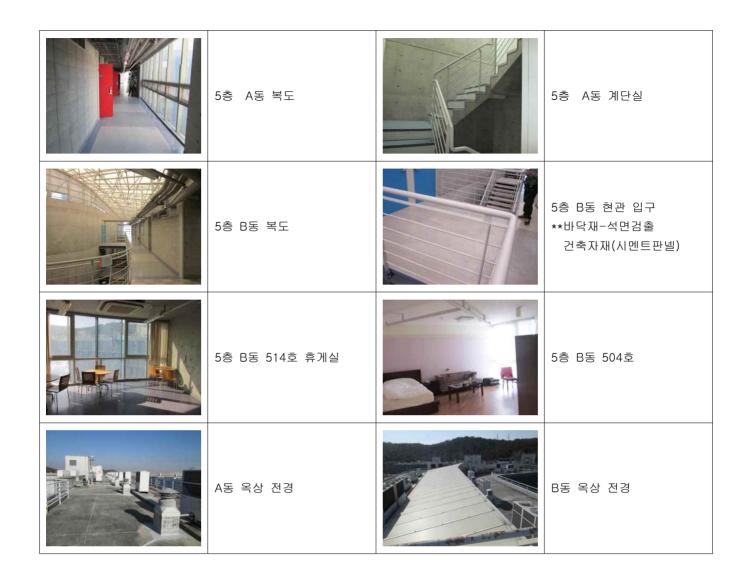
건축자재(시멘트판넬)

구분	석면함유건축자재	석면종류 (함유율)	균질구분	면적	소계			
			5층 계단, 현관입구 바닥	18.42				
			4층 계단, 현관입구 바닥	29.97				
바닥재		백석면 11%		3층 계단, 현관입구 바닥	29.97	117.56		
	시멘트판넬							2층 계단, 현관입구 바닥
			1층 계단 바닥	10.25				
	총 석면함유자재면적 117.56 ㎡
