# 석면조사 결과보고서

## 배재학당대천수련관 석면조사

2014. 02.

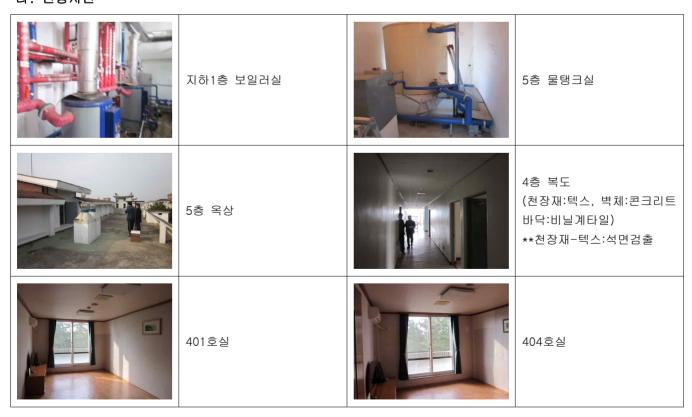
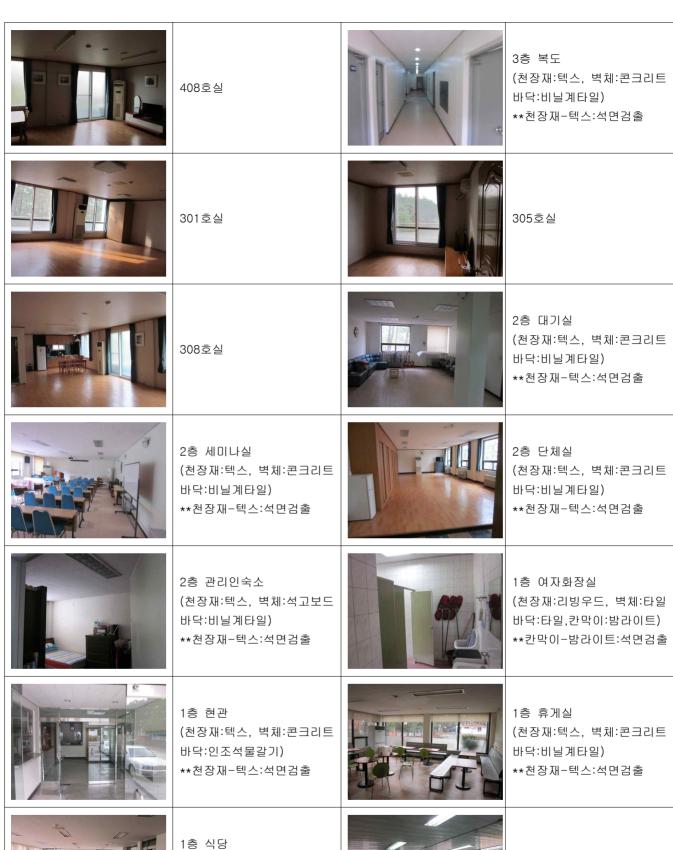
1층 주방

(천장재:텍스, 벽체:콘크리트 바닥:비닐계타일)

\*\*천장재-텍스:석면검출
