# 배재대학교 21세기관 석면지도

(2018.1월-2021.1월 점검)

석면안전관리지원센타 |주|

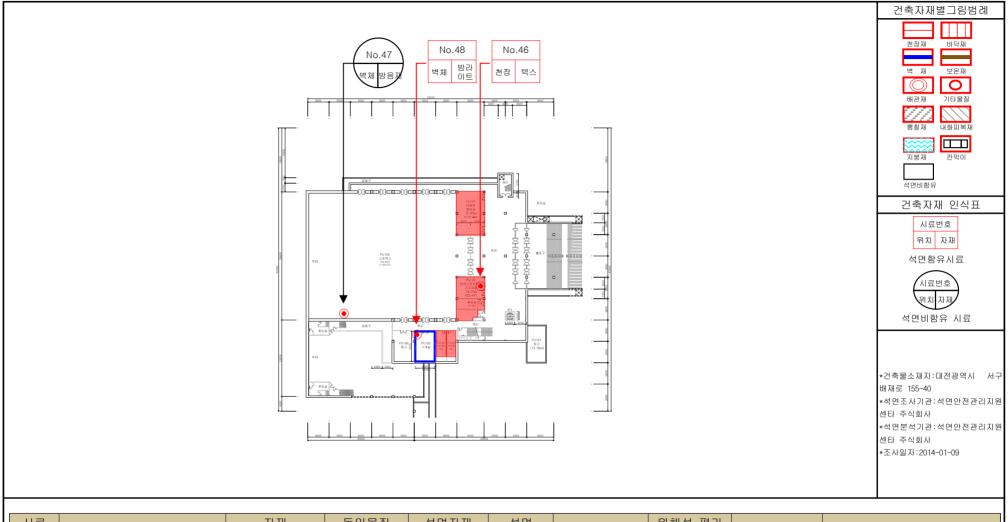
# 1. 배재대학교21세기관 지하1층(2021.01.31 위해성평가조사)

시료 번호	석면함유시료채취위치	자재 종류	동일물질 구역위치	석면자재 면적(㎡)	석면 종류	석면함유량(%)	위해성 평가 점수	위험성 등급	관리방안
No.46 No.48	지하102호 천장 지하105호 벽체	텍스 밤라이트	석면함유자재 균질부분 함유면적 집계표 참조	443.49	백석면	4 10	9	낮음	석면이 함유된 건축자재로 해체·철거시 비산되지 않도록 습윤재 등으로 지속관리 필요

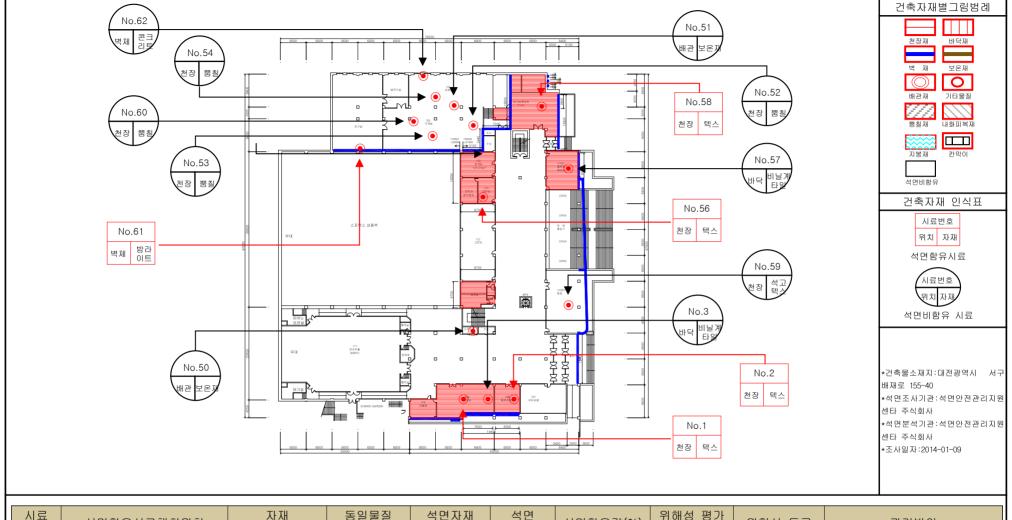
#### 2. 배재대학교21세기관 1층(2021.01.31 위해성평가조사)

시료 번호	석면함유시료채취위치	자재 종류	동일물질 구역위치	석면자재 면적(㎡)	석면 종류	석면함유량(%)	위해성 평가 점수	위험성 등급	관리방안
No.1	1층 총무과 천장	텍스				4	9		
No.2	1층 총무처장실 천장	텍스	석면함유자재 균질부분 함유면적 집계표 참조	1,201.29	백석면	4	9	낮음	석면이 함유된 건축자재로 해체·철거시 비산되지 않도록
No.56	1층 준비실(111호)천장	텍스				4	9		
No.58	102호 천장	텍스				4	9		습윤재 등으로 지속관리 필요
No.61	1층 관제실 벽체	밤라이트	0 =			10	밤라이트 6

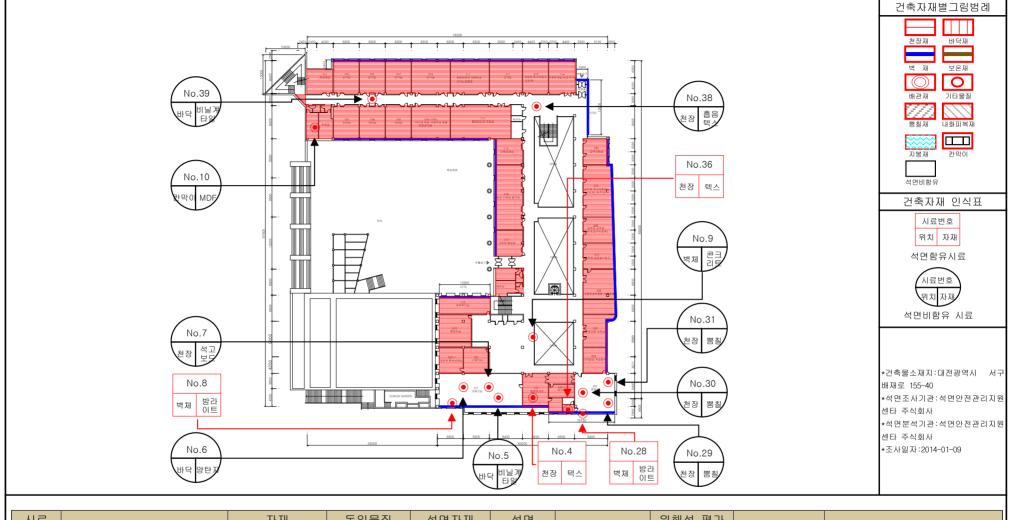
#### 3. 배재대학교21세기관 2층(2021.01.31 위해성평가조사)

시료 번호	석면함유시료채취위치	자재 종류	동일물질 구역위치	석면자재 면적(㎡)	석면 종류	석면함유량(%)	위해성 평가 점수	위험성 등급	관리방안
No.4 No.8 No.28 No.36	222호 천장 2층 회의실 벽체 2층 총장실 벽체 2층 총장휴게실 천장	텍스 밤라이트 밤라이트 텍스	석면항유자재 균질부분 항유면적 집계표 참조	2,433.60	백석면	4 10 10 4	9 6 6 8	낮음	석면이 함유된 건축자재로 해체·철거시 비산되지 않도록 습윤재 등으로 지속관리 필요

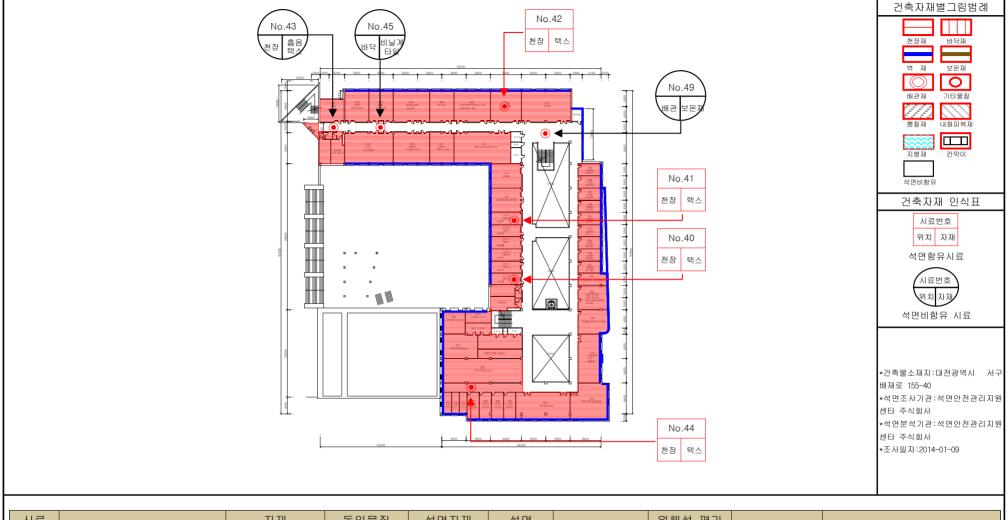
# 4. 배재대학교21세기관 3층(2021.01.31 위해성평가조사)

시료 번호	석면함유시료채취위치	자재 종류	동일물질 구역위치	석면자재 면적(㎡)	석면 종류	석면함유량(%)	위해성 평가 점수	위험성 등급	관리방안
No . 40 No . 41 No . 42 No . 44	317-2호 천장 315-1호 천장 311호 천장 3층 복도 천장	텍스	석면항유자재 균질부분 항유면적 집계표 참조	2,769.92	백석면	4	8 8 8	낮	석면이 함유된 건축자재로 해체·철거시 비산되지 않도록 습윤재 등으로 지속관리 필요

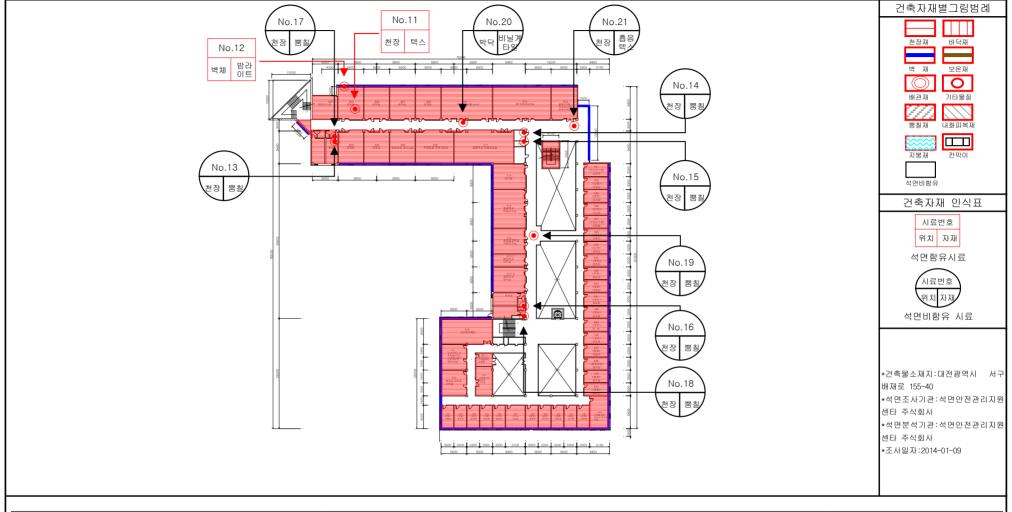
# 6. 배재대학교21세기관 5층(2021.01.31 위해성평가조사)

시료 번호	석면함유시료채취위치	자재 종류	동일물질 구역위치	석면자재 면적(㎡)	석면 종류	석면함유량(%)	위해성 평가 점수	위험성 등급	관리방안
No.11 No.12	503호 천장 503호 벽체	텍스 밤라이트	석면항유자재 균질부분 항유면적 집계표 참조	2,424.80	백석면	4 10	8 7	낮	석면이 함유된 건축자재로 해체·철거시 비산되지 않도록 습윤재 등으로 지속관리 필요
