# APRENDAMOS

## de los accidentes GP

F 001/2020

### DAÑO PARABRISAS TRASERO TRACTOR

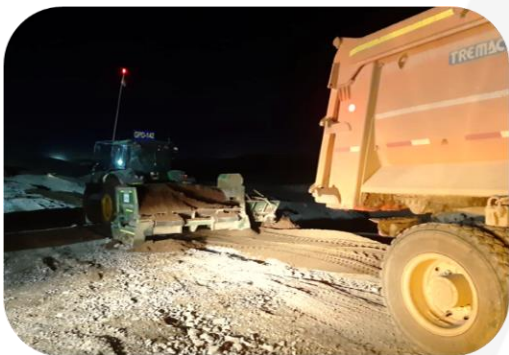
Durante la actividad de descarga de material fino sobre equipo extendedora acoplado a tractor agrícola, se produjo el movimiento inesperado del portalón del camión tolva durante la maniobra de descarga, impactando el parabrisas trasero del tractor provocando daño material.

No se verificó la compatibilidad operacional entre el camión tolva y la extendedora previo al inicio de la actividad, permitiendo que una condición de diseño conocida (apertura libre del portalón) generara una interacción no controlada con el tractor durante la descarga. Asimismo, no existía una definición formal de requisitos de ingeniería para controlar el movimiento del portalón durante esta maniobra.

La actividad de descarga con apoyo de extendedora no contaba con una evaluación específica de riesgos operacionales, que identificara los puntos de interacción entre el portalón, la extendedora y el tractor, considerando recorridos máximos, zonas de impacto potencial y controles para limitar movimientos no deseados de los componentes móviles.

No existían controles físicos ni administrativos efectivos para restringir la apertura del portalón fuera del punto de recepción definido por el diseño de la extendedora, permitiendo que éste sobrepasara su recorrido normal e impactara el parabrisas trasero del tractor durante la descarga. Adicionalmente, el procedimiento no definía claramente los controles asociados a esta maniobra específica.

Toda interacción entre equipos móviles y equipos auxiliares deberá ser evaluada previamente mediante una revisión de ingeniería u operacional que valide compatibilidad, interferencias y limitaciones mecánicas antes de su implementación en terreno.

Implementar dispositivos físicos que limiten el recorrido del portalón (cadenas, topes mecánicos, limitadores de apertura u otros sistemas equivalentes), eliminando la posibilidad de desplazamientos fuera de la zona de recepción definida.

Incorporar en el procedimiento de trabajo una secuencia detallada de descarga con extendedora, indicando:

- ✓ Posicionamiento de equipos.
- ✓ Distancias mínimas de seguridad.
- ✓ Verificaciones previas.
- ✓ Responsabilidades de operadores.
- ✓ Criterios de detención inmediata ante movimientos anormales.
- ✓ Lista de chequeo de sistema de contención del portalón.
