### DAÑO A FIBRA ÓPTICA SOTERRADA

#### Excavaciones

Área 400 / Hidro

26.09.2020

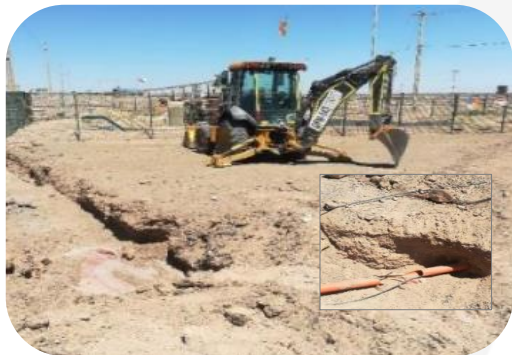
Durante actividades de excavación para construcción de banco de ductos en sector Área 400, retroexcavadora daña fibra óptica soterrada ubicada aproximadamente a 0,5 m de profundidad, provocando la interrupción de la estructura de comunicaciones.

No se estableció una metodología específica para verificar y exponer físicamente servicios soterrados antes de intervenir áreas con interferencias identificadas, dependiendo principalmente de antecedentes documentales y señalizaciones existentes.

La planificación de la excavación no definió restricciones operacionales ni puntos de control para la aproximación de equipos de excavación a servicios soterrados previamente identificados mediante georradar y señalización.

La excavación se ejecutó con equipo mecánico en una zona con presencia conocida de interferencias soterradas, sin exponer previamente el servicio mediante métodos manuales que permitieran confirmar su ubicación exacta antes de continuar con la excavación mecanizada.

Cuando existan servicios soterrados identificados mediante planos, georradar o señalización, incorporar en el procedimiento y análisis de riesgos los controles específicos para su protección durante la excavación.

Previo al uso de equipos de excavación, verificar la ubicación real de los servicios soterrados mediante calicatas manuales u otro método que permita exponer el servicio de manera controlada.

Establecer una distancia de aproximación a interferencias soterradas donde sólo se permita excavación manual hasta confirmar ubicación, profundidad y dirección del servicio.

Antes de iniciar la excavación, revisar con la cuadrilla los servicios existentes, profundidad estimada, medidas de protección y restricciones operacionales aplicables al sector.
