# APRENDAMOS

## de los accidentes GP

F 028/2021

#### CAÍDA DE MATERIAL DESDE TALUD

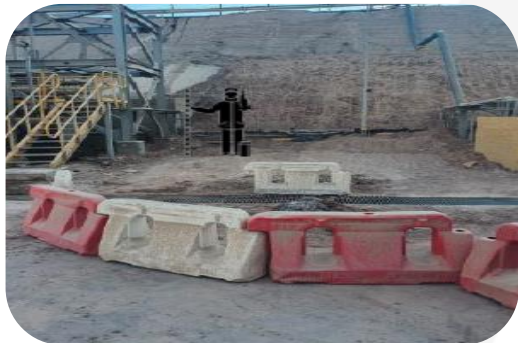
Durante actividades de levantamiento topográfico cercano a talud, trabajador fue golpeado en el hombro por una piedra de aproximadamente 3 cm que se desprendió mientras se realizaban maniobras de lanzamiento de cuerdas para trabajos verticales desde un nivel superior.

No se estableció un mecanismo efectivo de coordinación entre las disciplinas que desarrollaban actividades simultáneas en distintos niveles de trabajo.

La planificación de la actividad no consideró la interacción entre los trabajos en altura y las labores de topografía desarrolladas en la base del talud, ni definió controles para evitar la exposición de personal a la caída de materiales.

La zona inferior permaneció expuesta durante la ejecución de trabajos en el nivel superior, sin una segregación efectiva que impidiera el ingreso o permanencia de personas dentro de la línea de caída de material.

Establecer y mantener segregadas las zonas de proyección o caída de material antes de iniciar trabajos verticales, impidiendo el ingreso de personal mientras exista exposición.

Incorporar coordinación previa entre todas las actividades que se ejecuten en distintos niveles, verificando interferencias antes del inicio de los trabajos.

Realizar la revisión del ART considerando las actividades simultáneas desarrolladas en el entorno, validando controles cuando existan equipos o personas trabajando sobre o bajo otros frentes.

Definir zonas de exclusión y responsables de autorizar el ingreso cuando existan maniobras con riesgo de desprendimiento o proyección de material.

Antes de ejecutar el lanzamiento de cuerdas o cualquier actividad que pueda generar caída de material, confirmar mediante comunicación efectiva que no exista personal expuesto en niveles inferiores.
